MacBook Pro 15インチ Retina Display Early 2013 SSDの交換

作成者: Sam Goldheart

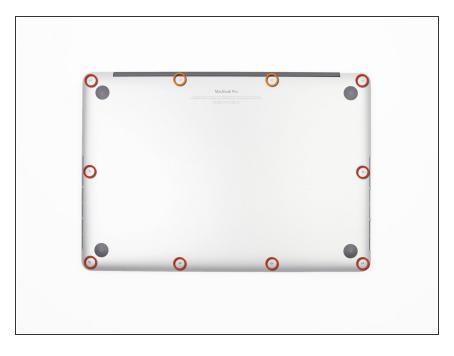
手順1 — 底ケース

- MacBook Proの底ケースに固定され ているP5ペンタローブネジを取り外 します。
 - 3.0 mm-8本
 - 2.3 mm-2本

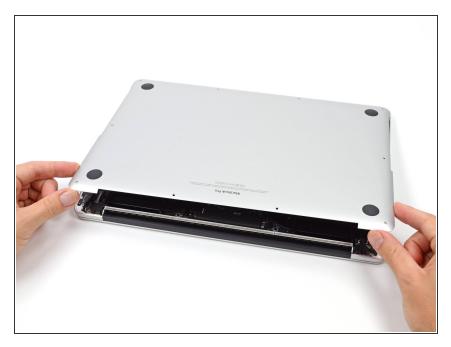
手順2

- クラッチカバー付近の端を持ち上げ て、MacBook Proの底ケースを外し ます。
- 底ケースを脇に置きます。

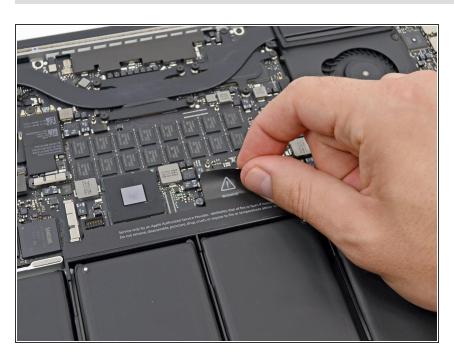
手順3-バッテリーコネクタ

● バッテリーコネクタを覆っている注 意書きラベルを剥がします。

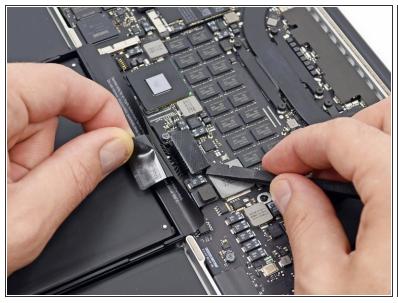
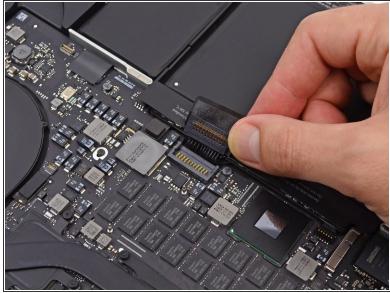
手順4

- スパッジャーの平面側先端を使って、バッテリーコネクターの接続部分を基板上のソケットから 真っ直ぐ引き上げます。
- バッテリーケーブルを後ろ側に折り曲げ、バッテリーコネクタがアクシデントで基板に接触しないように確認してください。

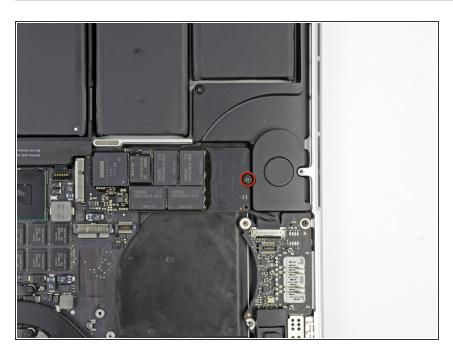
手順 5 — SSD

基板にSSDを固定している3.1 mm T5トルクスネジを1本外します。

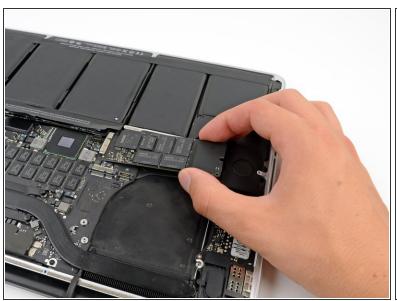
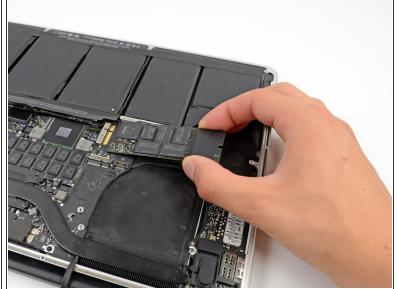
手順6

● ゆっくりと一番右側のSSDを持ち上げて、基板上のソケットから真っ直ぐスライドして外します。
