# iPhone 5s のバイブレーターの交換

機能しなくなったバイブレーターを交換してiPhone 5s...

作成者: Sam Goldheart

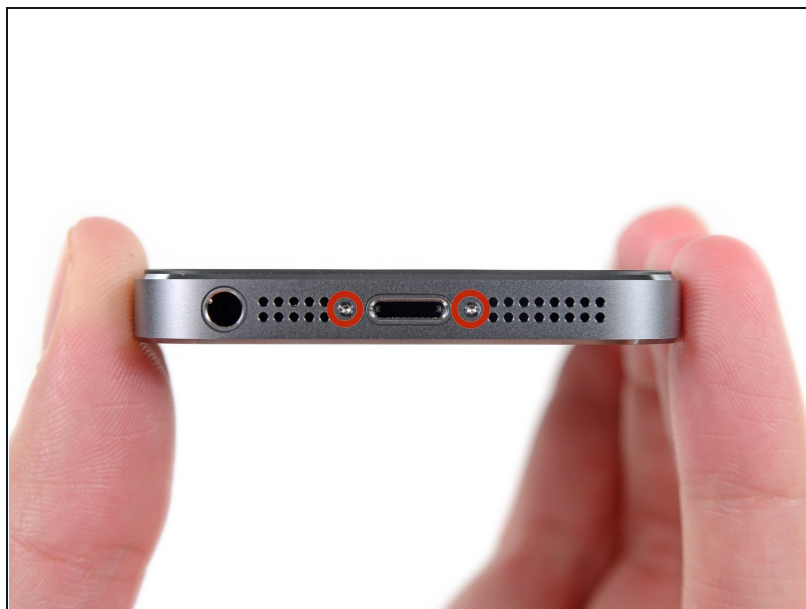
### 手順 1 — ペンタローブネジの取り外し

- 作業を始める前にiPhoneの電源を必ず切ってください。
- Lightning コネクターの両側にある3.9 mmのペンタローブネジを2本外します。

⚠️ iPhoneのバッテリー残量を25%以下まで消費された状態で作業を始めましょう。充電されたりリチウムイオンバッテリーはダメージを与えると引火したり爆発する恐れがあります。

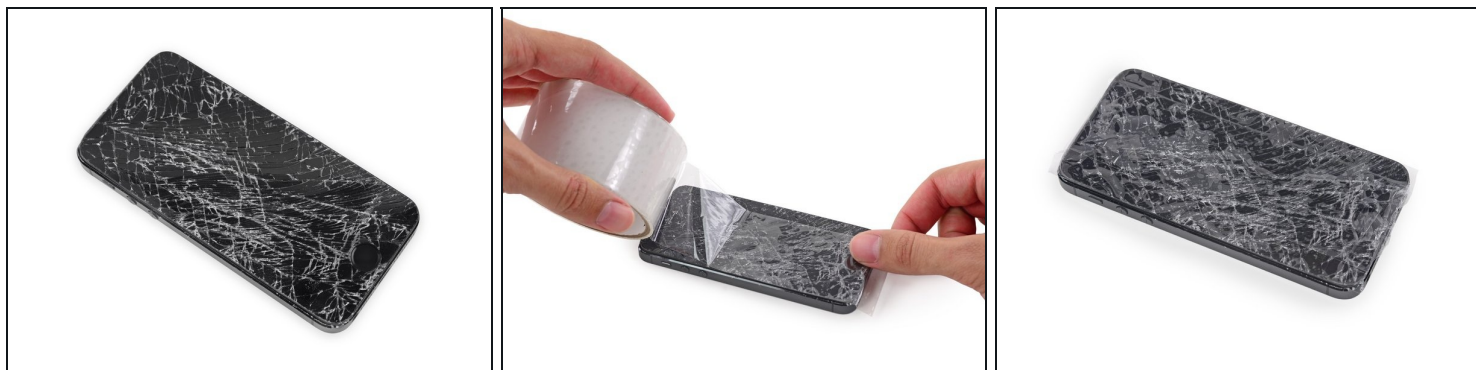
## 手順2 — ディ스플레이ガラスの補強

- フロントガラスが割れている場合、ガラスに透明な補強テープを貼りましょう。作業中ガラスが飛び散ったりして怪我をしないようご注意ください。
- 画面全体を何重にも貼り、しっかりと固定します。
  - ① テープを表面に貼ると、画面を持ち上げた際に画面構造を保ってくれます。

⚠ 修理作業中はガラスの破片が飛び散り、目に入ることがないように保護メガネを装着してください。

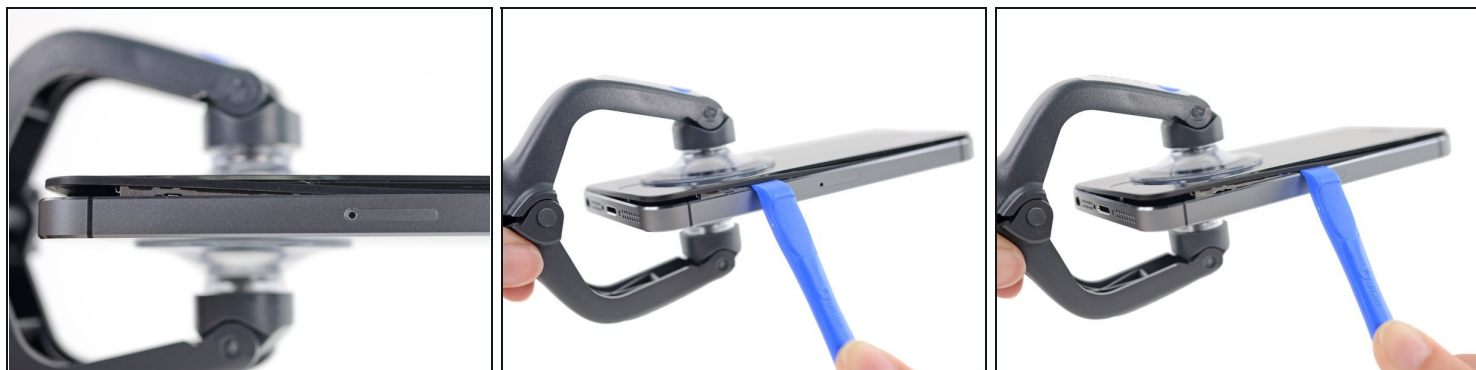
### 手順3 — ディスプレイの分離方法

- ① 次の手順では、本体からディスプレイを外します。ディスプレイはガラスのスクリーンとメタルクリップが付いたプラスチック製のベゼルからできています。
- この作業でどんなツールを使ってもディスプレイ全体を本体から完全に取り外してください。
  - スクリーンが離れてきたら、第1番目の画像にあるように、プラスチック製の開口ツールをフレームとメタル製本体の間に差し込み、ケースからメタルクリップを外します。
- ★ ディスプレイベゼルが外れた本体を再組み立てする際は、デバイス本体を密封するためにプラスチックベゼルとガラスの間に薄い接着タブを付けることもできます。

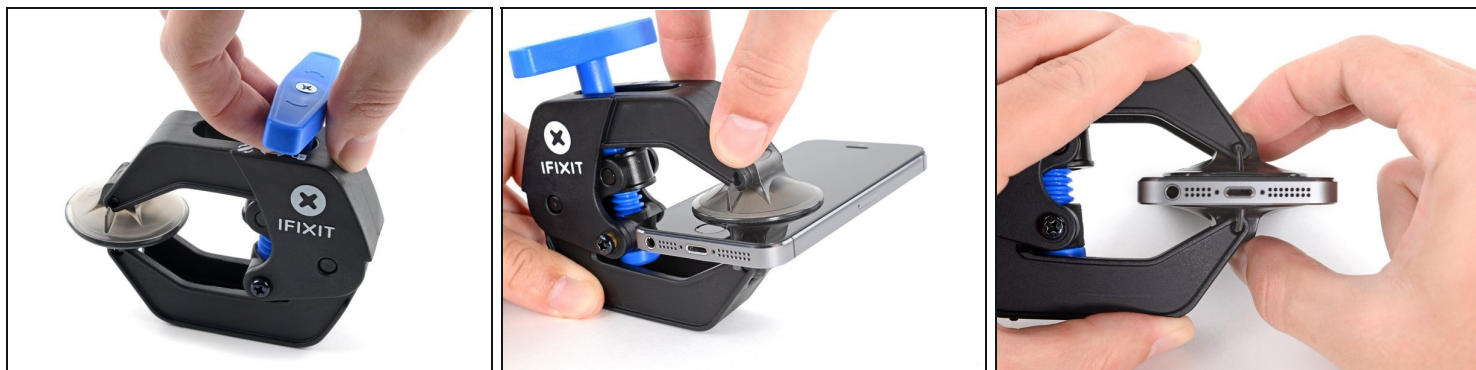
## 手順 4 — リバースクランプの使用方法

- ① 次の2つの手順では、デバイスの開講作業を簡単にするために開発されたツール、リバースクランプの使い方を紹介します。リバースクランプを使用しない場合は、この2つの手順をスキップして別の方法をご覧ください。
- ② リバースクランプの詳細な使用方法については、[こちらのガイド](#)をご覧ください。
- 青いハンドルを後ろ側に引いて、クランプのアームをロック解除します。
  - iPhoneの右端もしくは左端上にアームをスライドして乗せます。
  - 吸盤カップを、ホームボタンすぐ上のiPhoneの下端付近に装着します。上部に一つ、下部に1つずつ取り付けます。
  - 両側のカップをしっかりと押し付けて、取り付けたい位置に装着します。
- ③ デバイスの表面が滑りやすく、リバースクランプがしっかりと装着できない場合は、[梱包用テープ](#)で表面を覆ってから、強いグリップを作ることができます。

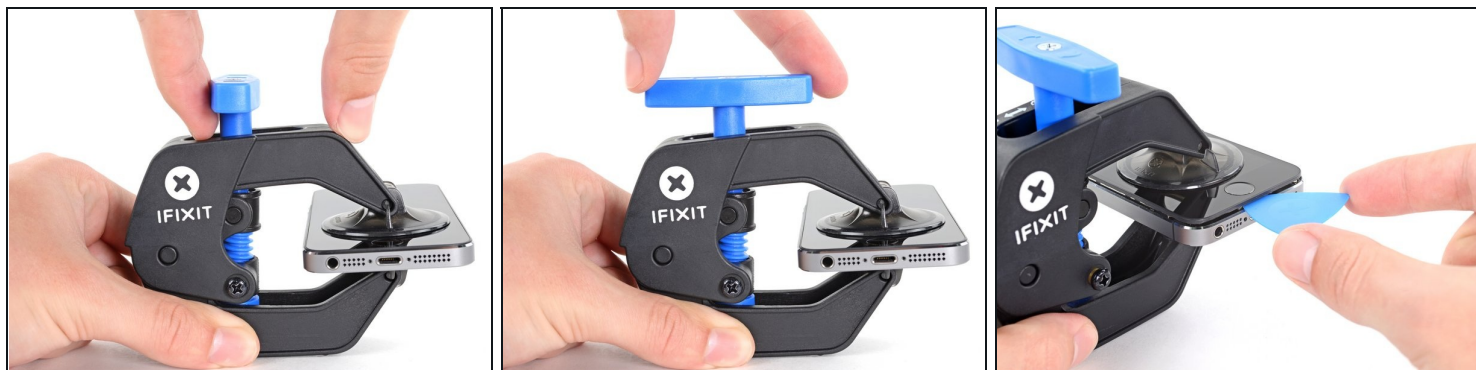
## 手順 5

- 青いハンドルを後方に引き、リバースクランプのアームのロックを解除します。
  - ハンドルを時計回りに360度回転させ、カップが両側をストレッチするまで回し続けます。
    - ① 両側の吸盤の位置が合っていることを確認してください。位置がずれてきた場合は、吸盤を少し緩めてアームの位置を合わせてください。
  - クランプで十分な隙間が作れたら、スクリーンのプラスチックベゼルの下にオープニングピックを挿入します。
    - ① クランプで十分な隙間が作れない場合は、さらに接着面に熱を当てて、クランプを1/4程度時計回りに回してください。
- ⚠ 一回ごとの作業で1/4以上回さないでください。クランプをまわしたら数秒待ってください。リバースクランプの効果を待ってから、作業を続けてください。**
- 次の2つの手順はスキップしてください。

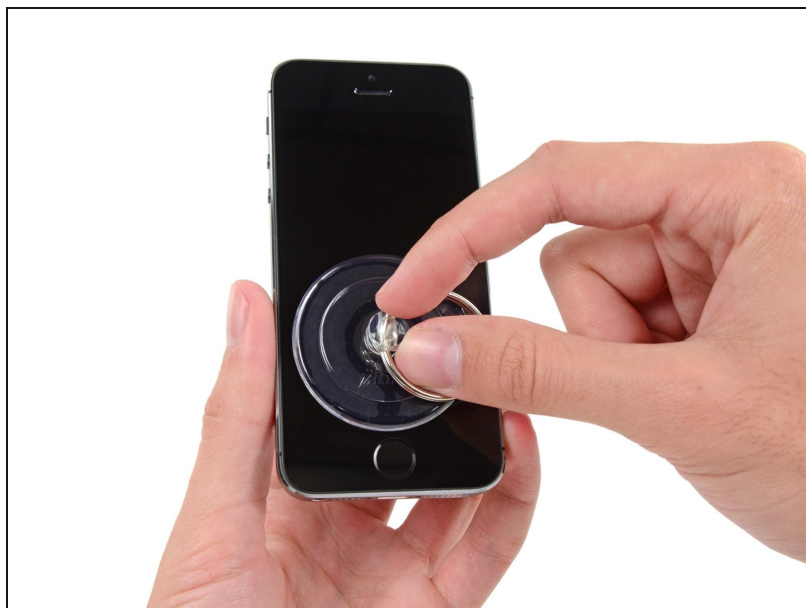
## 手順 6 — 手動による開口方法

- リバースクランプをご利用にならない場合は、フロントパネルを持ち上げるため、シングルタイプの吸盤カップを使います。
- カップをしっかりとホームボタン上部のスクリーンにしっかりと装着させます。
- ① カップの吸盤がスクリーンにしっかりと装着していることを確認してください。

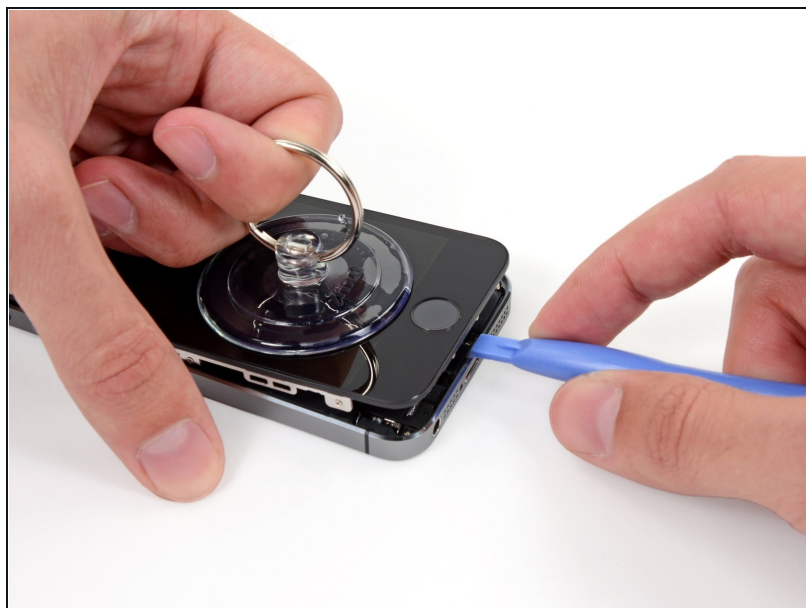
## 手順7ー フロントパネルアセンブリを持ち上げます

⚠ フロントパネルにはクリップが付いており、デバイス本体部分と幾つかのリボンケーブルで繋がっています。ここでの作業の目的はクリップを外し、ケーブルの接続が外れる程度まで本体を開口することです。破損を防ぐために、ゆっくりと丁寧に作業を進めてください。

① 吸盤カップが隙間なくホームボタン付近のフロントパネルアセンブリにしっかりと装着しているか確認してください。

- iPhone を片手でしっかりと抑えながら、吸盤カップを少しずつ引き上げて、本体リアケースからフロントパネルのホームボタン端を引き離します。
- 吸盤カップを引き上げながら、プラスチック製の開口ツールで、ゆっくりとリアケースの端からフロントパネルアセンブリをこじ開けていきます。

⚠ 時間をかけてゆっくりと同じ力加減で作業します。このフロントパネルアセンブリは数あるデバイスの中でも特に頑丈に装着されています。

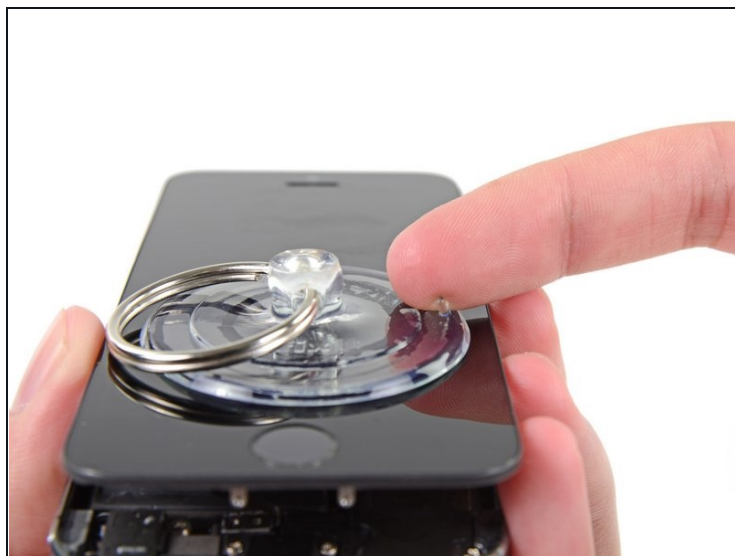
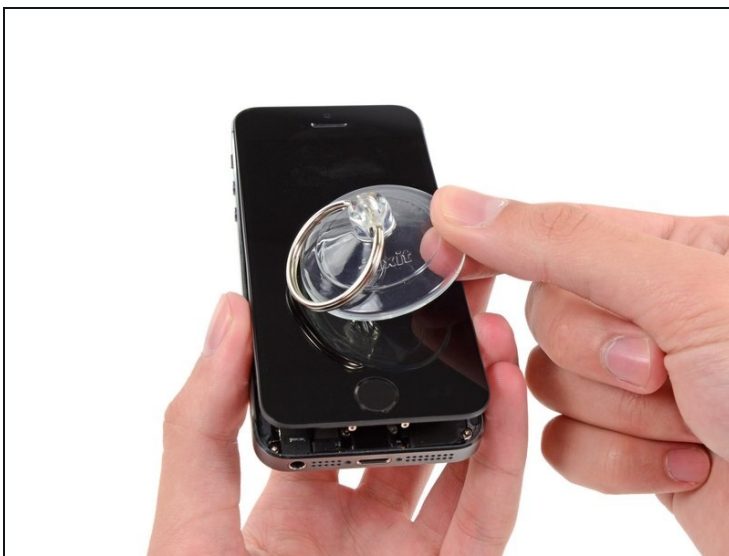
## 手順 8

⚠ リアケースからフロントパネルアセンブリを完全に外さないでください。幾つかのリボンケーブルが本体上部と繋がった状態にします。

- 吸盤カップの持ち手(ノブ)を緩めて、吸盤を外します。
- スクリーンから吸盤カップを外します。

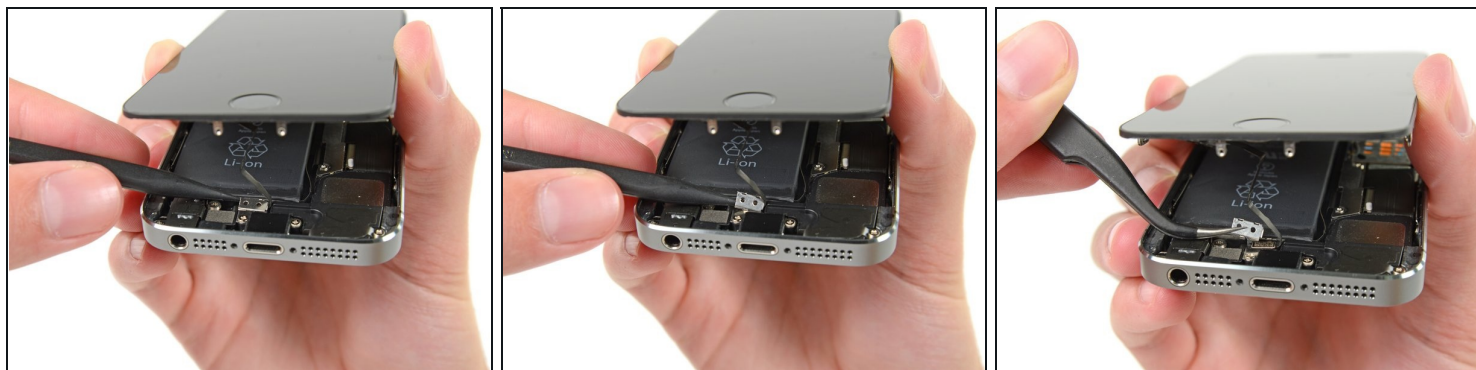
## 手順 9 — Touch IDケーブルブラケットの取り出し

- ホームボタンケーブルを覆うメタル製ブラケットが取り出せる程度まで本体を開きます。
- ⚠ 本体を大きく開きすぎないで下さい。ホームボタンケーブルやホームボタンケーブルが差し込まれたソケットにダメージを与えてしまうことがあります。ケーブルが緩んでいる状態にします。ーケーブルが伸びきっていたら、開きすぎです。
- 新規購入時のオリジナルのホームボタンアセンブリではTouch IDが使用できます。ケーブルの破損後、新しいホームボタンを取り付けた場合、ホームボタンとしての機能は回復できますが、**Touch ID**は使用できなくなります。
  - スパッジャーの先端を使ってブラケットを外し、ピンセットで取り出します。
- ① 次の2つの手順は再組み立てに関連しています。再組み立てを始めるまではこの2つをとばして手順12から作業を続けます。

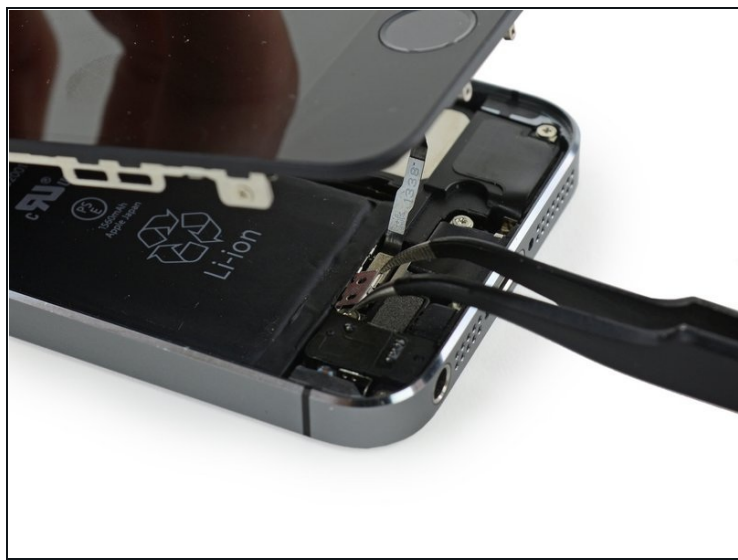
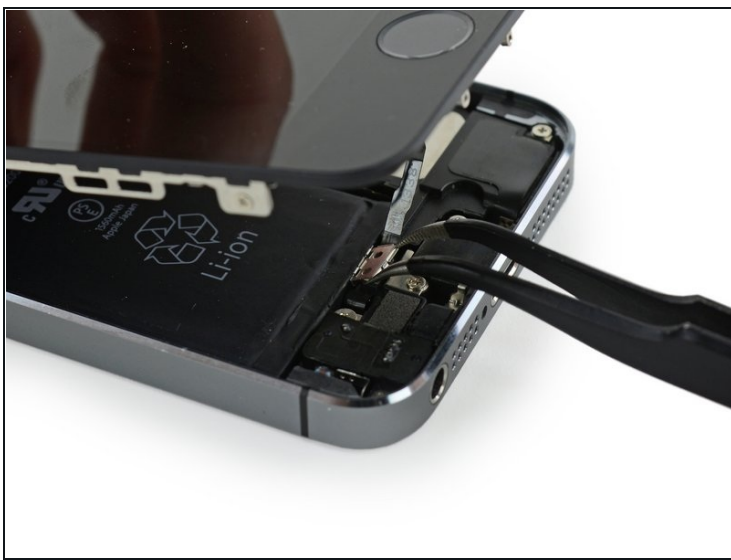
## 手順 10

- ★ 再組み立ての際は、Touch IDケーブルのブラケットを再装着してください。ブラケットの先端をバッテリーとメタル製タブの正面にあるTouch IDケーブルコネクタの間をスライドします。下部はコネクタ上に取り付けてください。
- ★ ブラケットの上部をTouch IDケーブルコネクタ上で左側から右側にスライドします。

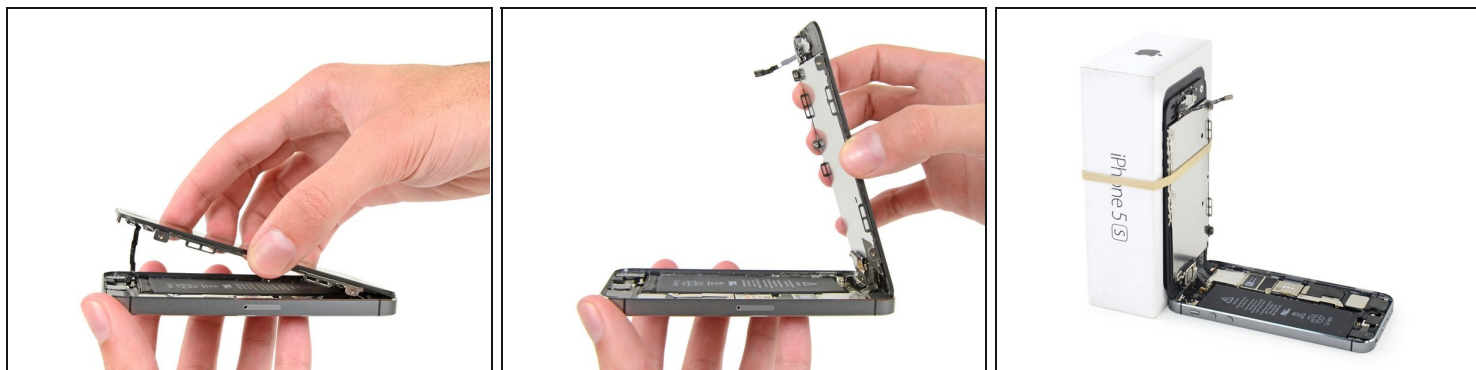
## 手順 13 — デバイス本体の開口

- コネクターの接続が外れたら、本体上部を蝶番のようにして、アセンブリのホームボタン先端をリアケースから引き上げます。
- ディスプレイを約90度で開き、作業中固定するため、ディスプレイの後ろに衝立を用意します。
- 作業中、輪ゴムでディスプレイを固定してください。これはディスプレイケーブルに過度な圧力が加わらないようにするためです。

① 急な場合は、未開封の飲用缶を使ってディスプレイを固定してください。

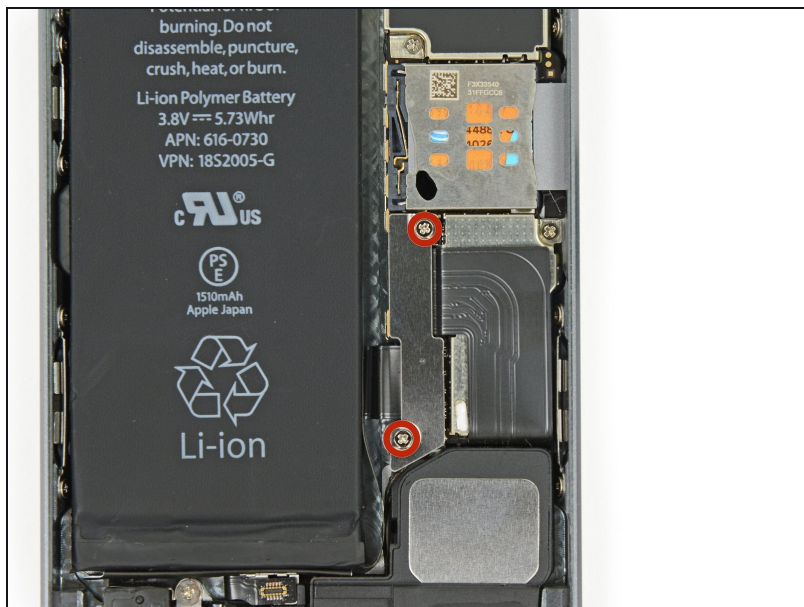
## 手順 14

- 基板に留められたメタル製バッテリーコネクターのブラケットから1.6 mm #000プラスネジを2本外します。

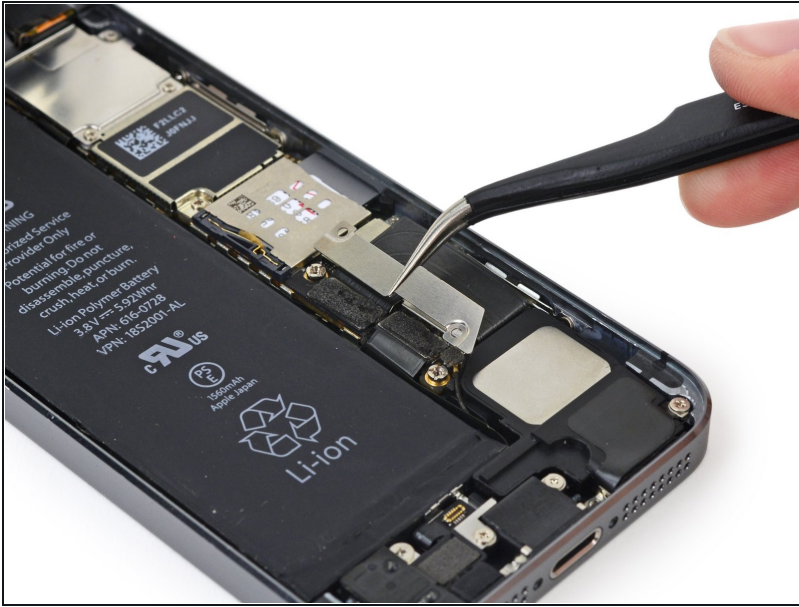
## 手順 15

- iPhoneからメタル製バッテリーコネクターのブラケットを外します。

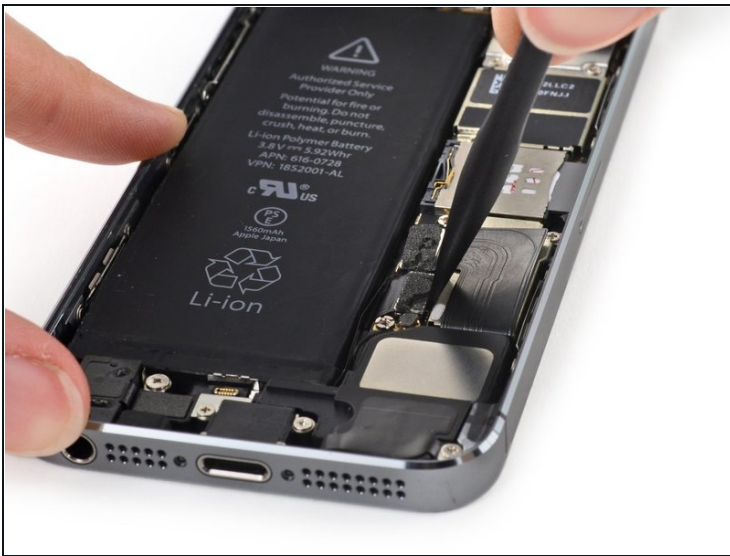
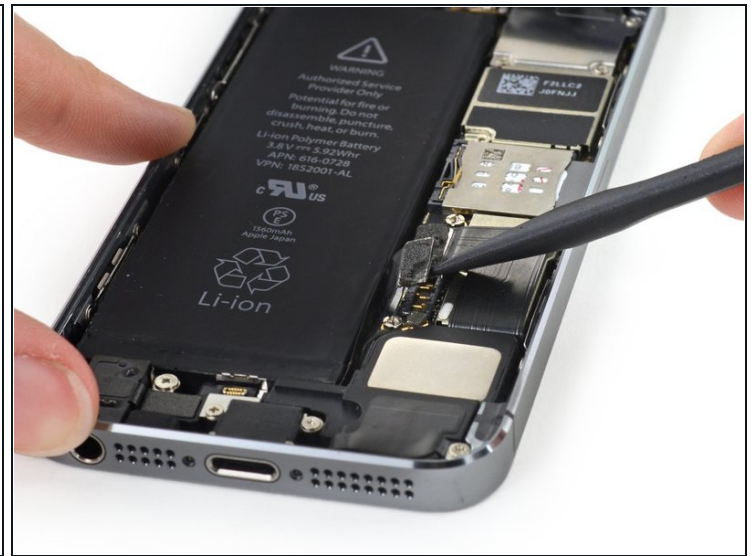
## 手順 16

- スパジヤーの平面側先端を使って、基板上のソケットからバッテリーコネクターの接続を丁寧に取り外します。

⚠ バッテリーコネクタのみ持ち上げてください。基板上のソケットや基板には接触しないでください。基板上のコンポーネントにダメージを与えてしまうことがあります。

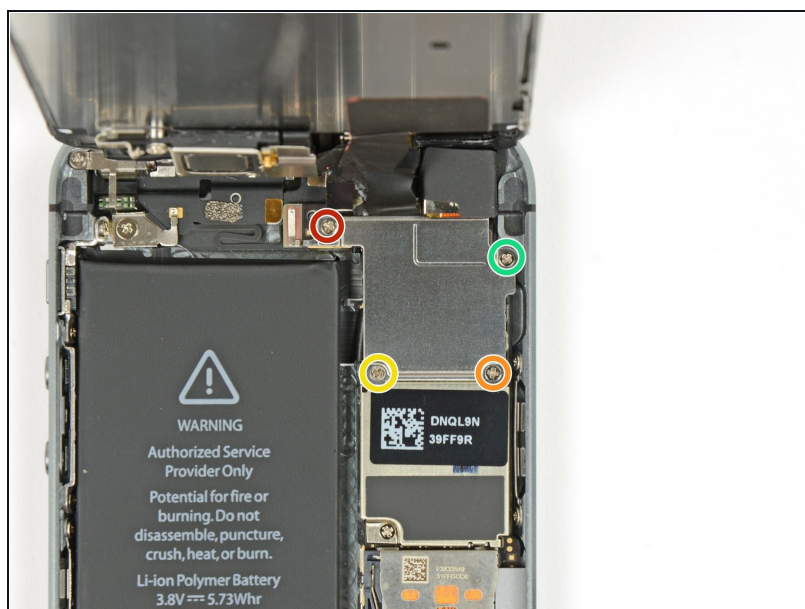
## 手順 17

- 基板上に留められたフロントパネルアセンブリケーブルブラケットから次のネジを取り出します。
- 1.7 mm #000プラスネジー1本
- 1.2 mm #000プラスネジー1本
- 1.3 mm #000プラスネジー1本
- 1.7 mm #000プラスネジー1本
- ① この1.7 mmネジは磁化スクリュードライバーに対応していません。取り外しの際は紛失に十分ご注意ください。

⚠ 再組み立ての際には上記手順にあるネジの位置を十分に確認してください。謝って右側下のネジ穴に1.3 mmのネジや1.7 mmネジのどちらかを装着してしまうと、電話が正しく機能せず、ロジックボードに致命的なダメージを与えてしまうことがあります。

⚠ ネジを固く締めすぎないようにご注意ください。簡単にネジが留まらない場合は、誤ったサイズのネジを装着している可能性があります。無理に留めないでください。

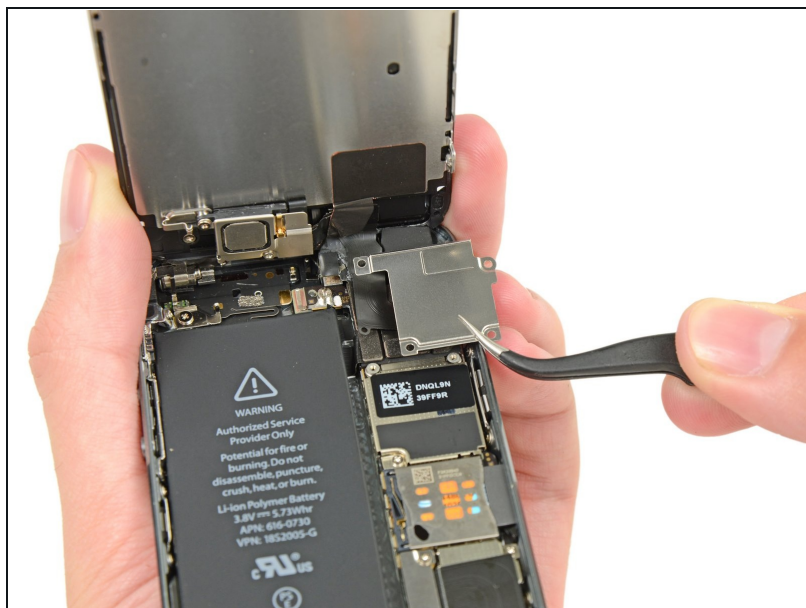
## 手順 18

- 基板からフロントパネルアセンブリのケーブルブラケットを取り外します。

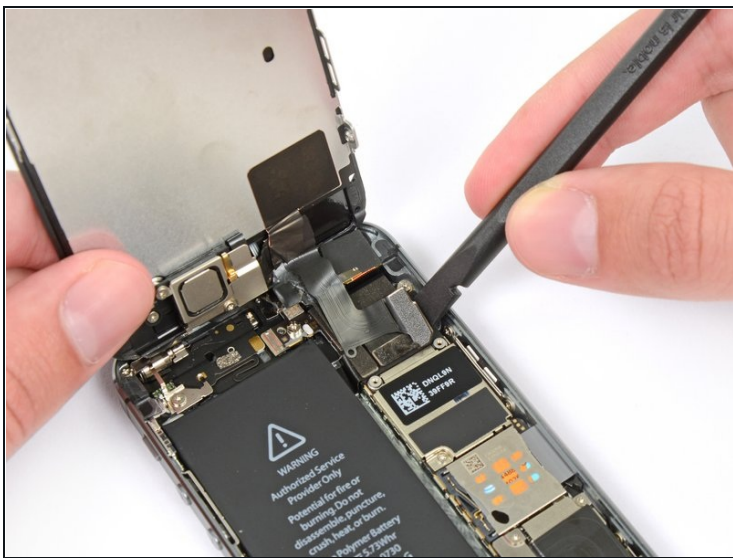
## 手順 19

- スパッジャーや爪先を使って、正面カメラとセンサーケーブルの接続を外します。

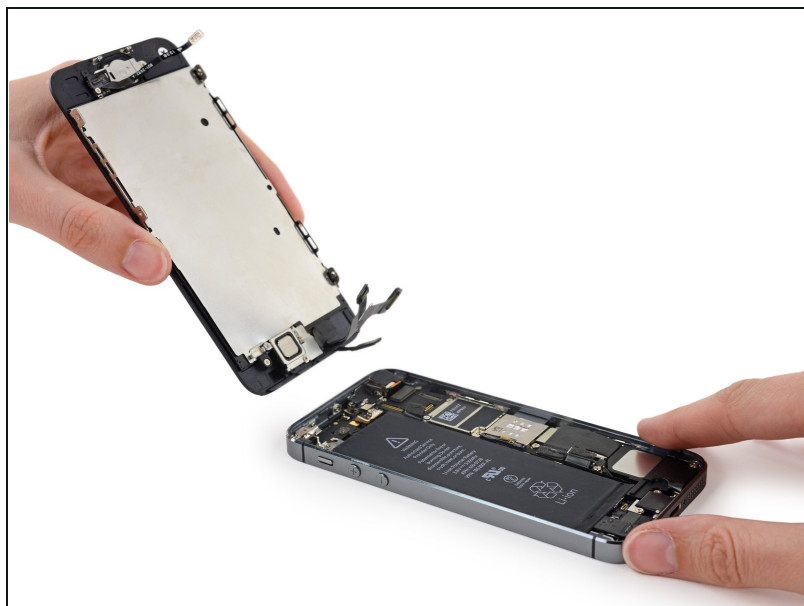
## 手順 22

- リアケースからフロントパネルアセンブリを外します。

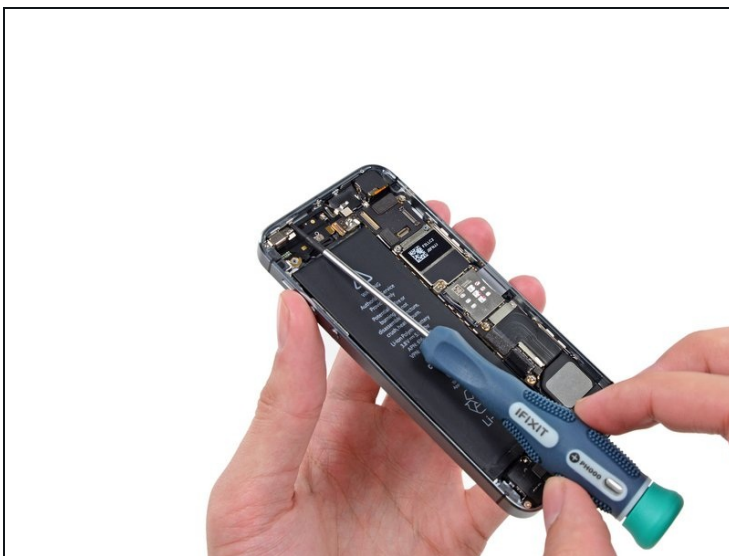
## 手順 25

- 背面ケースに留められたバイブレーターから1.7 mm #000プラスネジを外します。
- ① 取り付けられた位置から、ドライバーを少し斜めにして作業をしなければなりません。ネジを取り外す際には、ネジ頭をつぶさないようご注意ください。

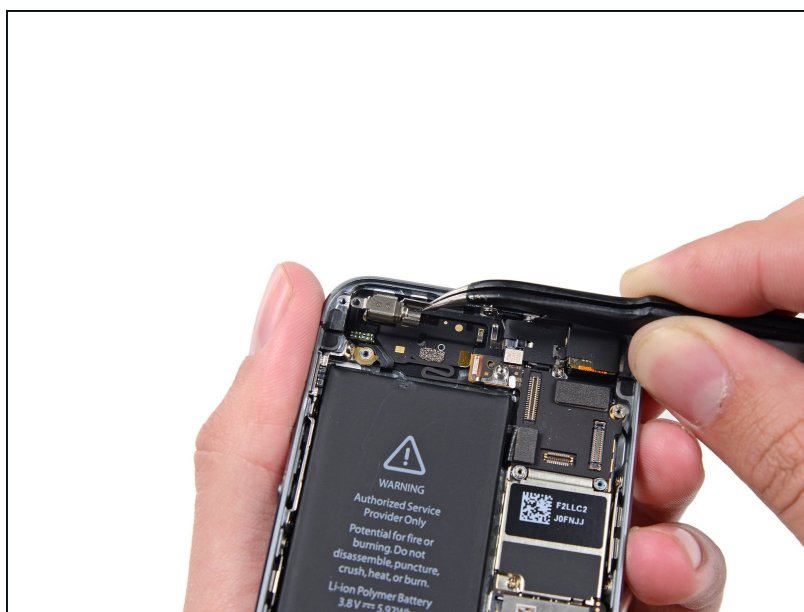
## 手順 26

- ピンセットを使って、背面ケースからバイブレーターを取り出します。

デバイスを再組み立てする際は、これらの手順を逆の順番に従って作業を進めてください。
