Microsoft Surface Pro 2 SSDの交換

作成者: Ronnie

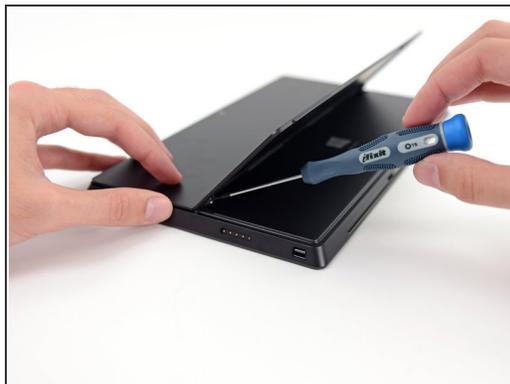
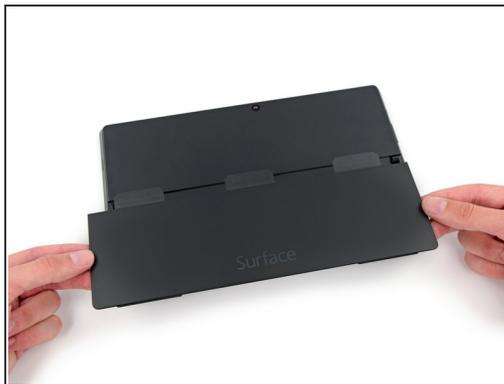
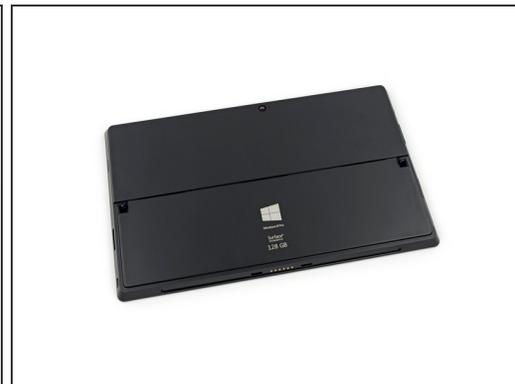
手順 1 — SSD

- T5トルクスネジを外してから、キックスタンドを外します。

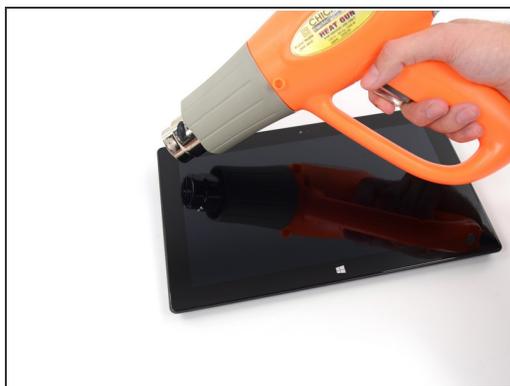
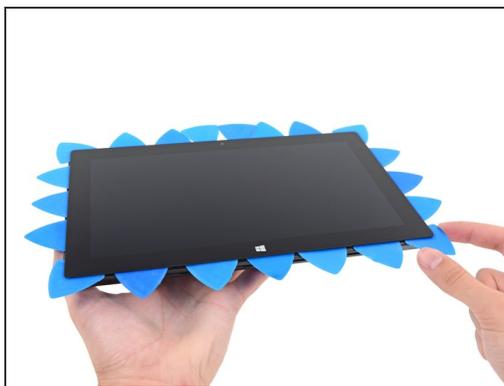
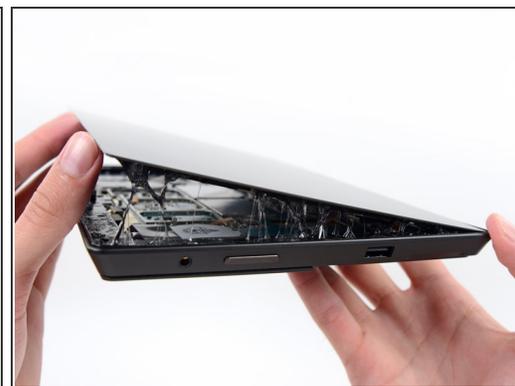
手順 2

- iOpenerもしくはヒートガンを使って、接着剤を温めます。
- 21枚の開口ピック(ギターピック)をディスプレイの下に差し込みます。
- ディスプレイをゆっくりと持ち上げます。

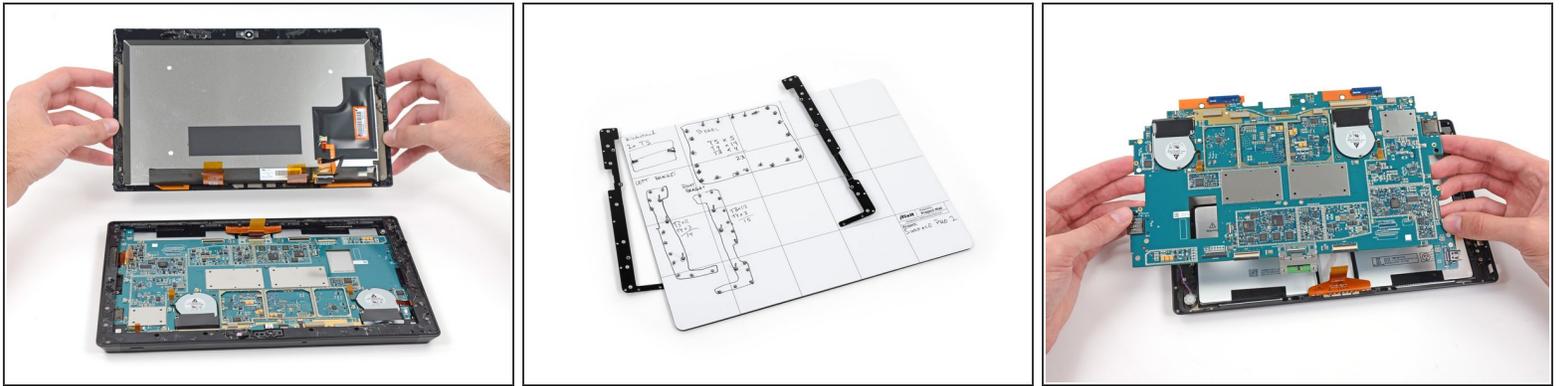
手順 3

- スパッジャーでマザーボードに接続された4本のリボンケーブルを外します。
- マザーボードとメタルプレート、プラスチックを固定している52本のネジを外します。
- マザーボードを持ち上げます。

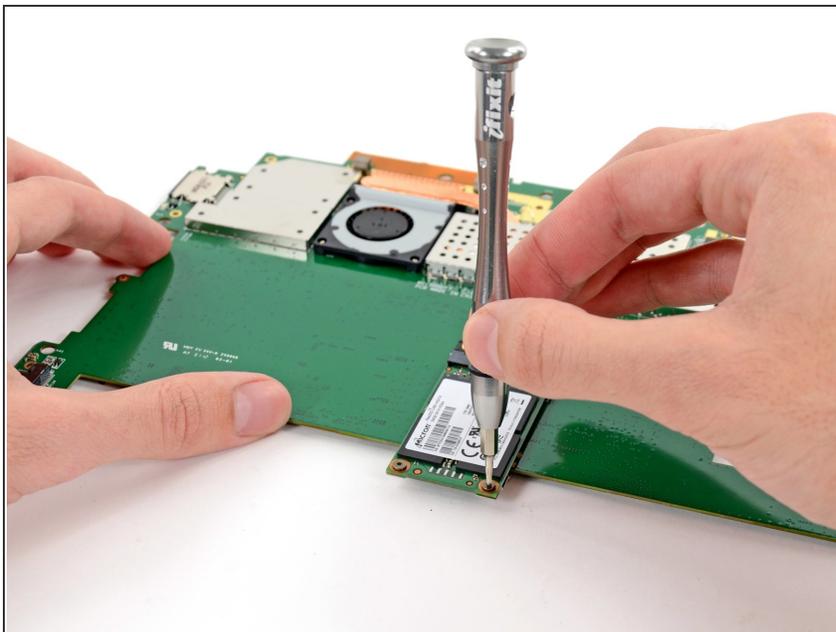
手順 4

- mSATA SSD上に留められた2本のネジを外して、SSDを取り出します。(この画像は初代Surface Proのもですが、作業に変更はありません)

デバイスを再組み立てする際は、これらの手順を逆の順番に従って作業を進めてください。
