# iRobot ルンバ 551 サイドウィールの交換

ルンバのウィールを交換するための修理ガイドです。

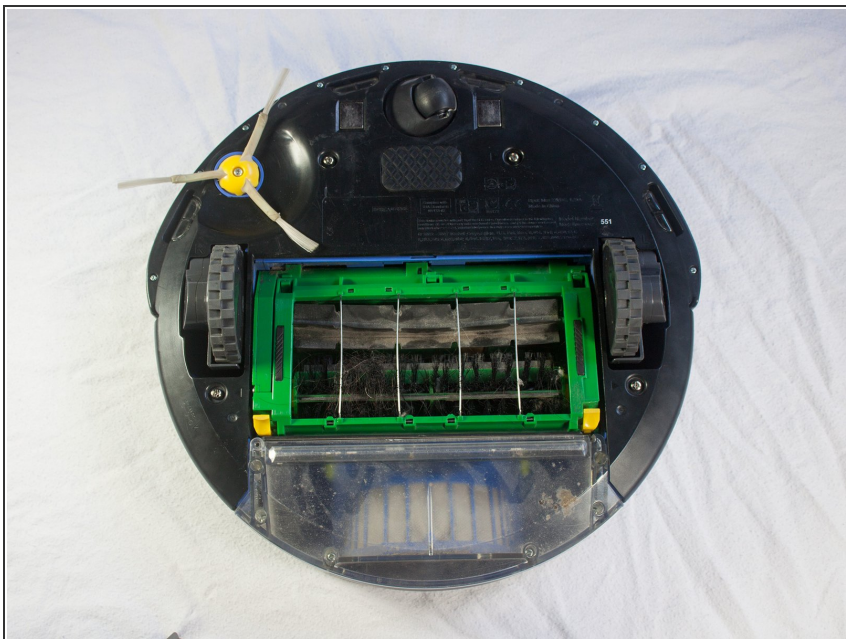
## 手順 1 — サイドブラシ

- ルンバを裏返して、底側を上向きにします。

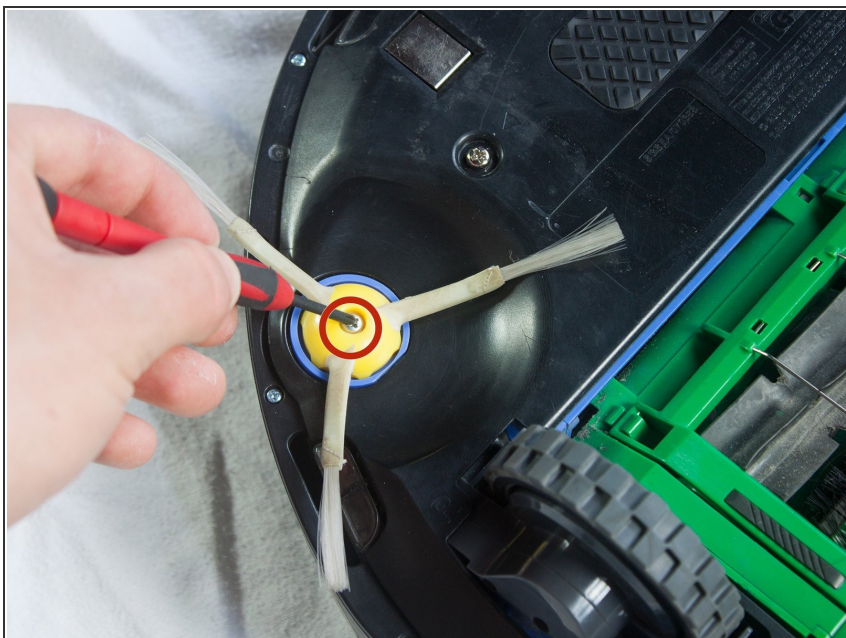
## 手順 2

- サイドブラシを固定しながら、#1プラスドライバーを使って、4.5mmネジをブラシの中央から外します。

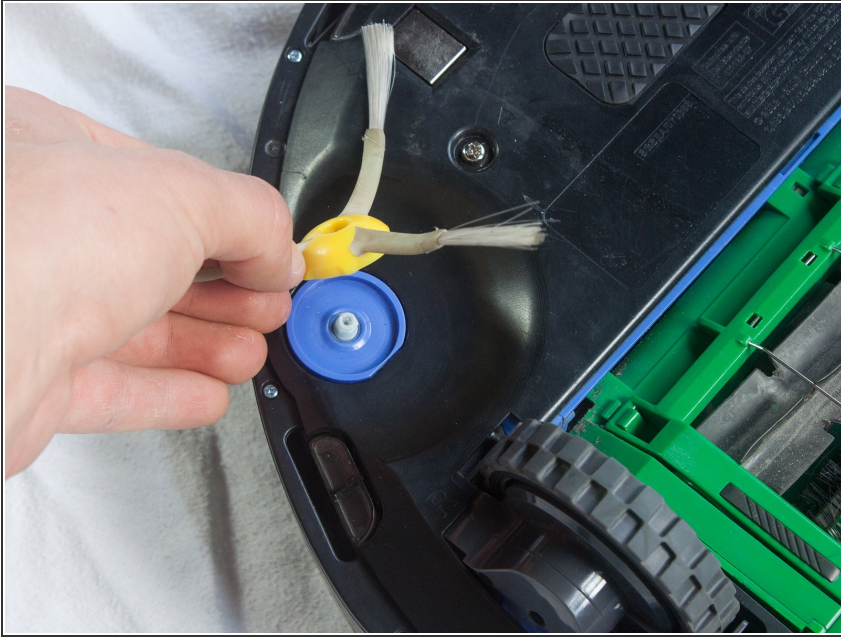
### 手順 3

- ゆっくりとブラシを上向きに引っ張り、取り出します。

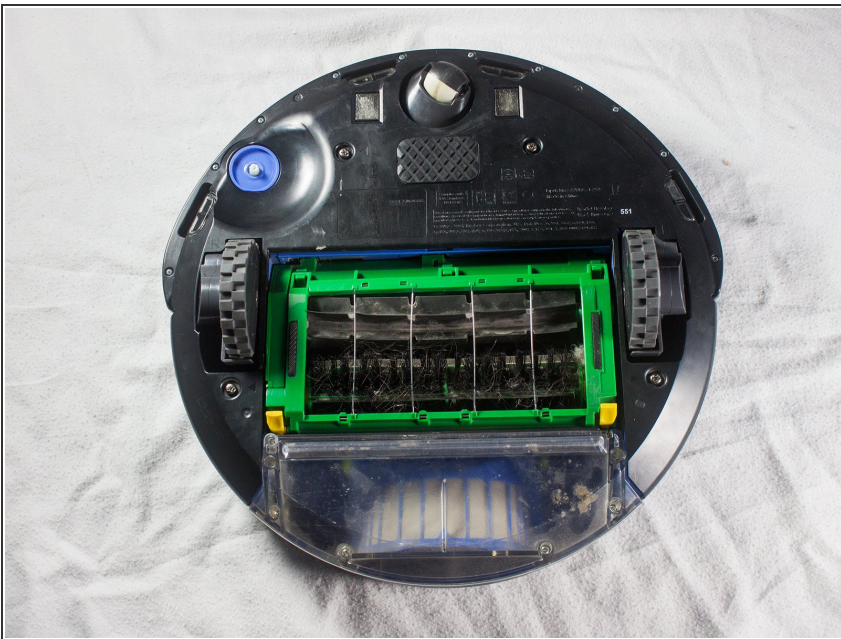
### 手順 4 — iRobot ルンバ 551 下部プレートの解体方法

- ルンバを裏返して、そこ側を上向きに配置します。

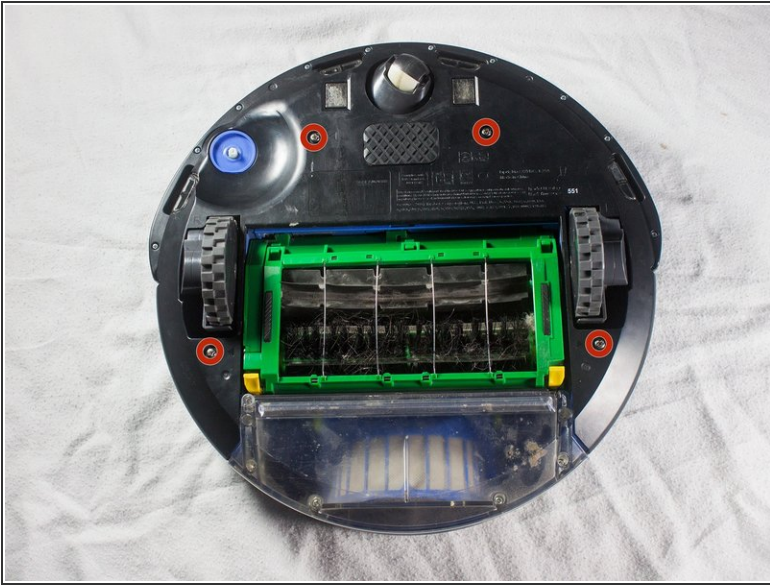
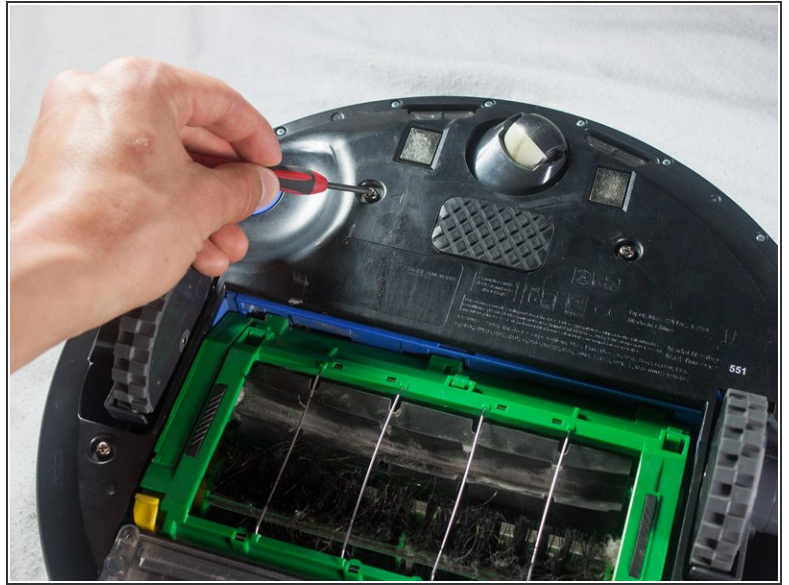
## 手順 5

- #2 プラスドライバーを使って、下部プレートを固定している拘束ネジを外します。

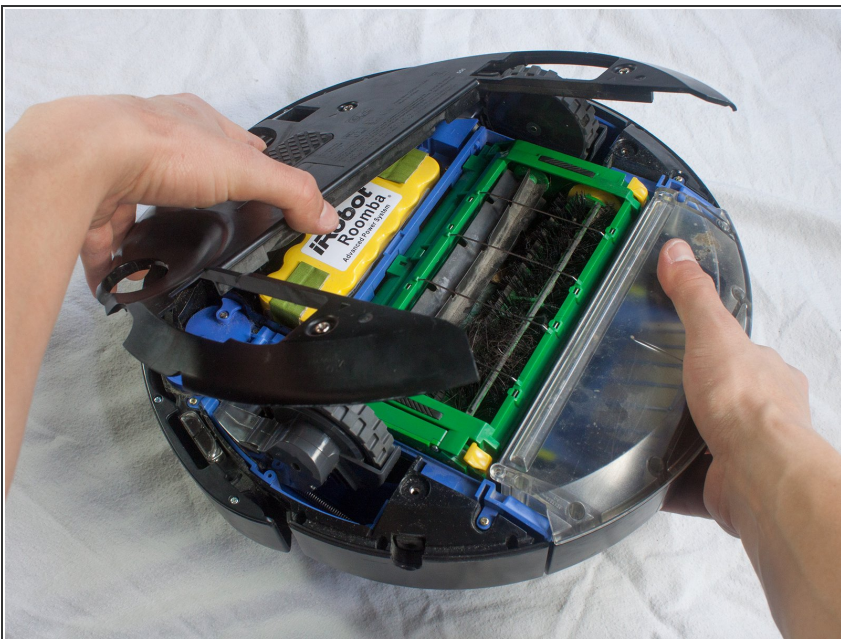
## 手順 6

- 慎重に下部プレートを持ち上げます。

**⚠** バッテリーは底部プレートによって固定されています。そのため、下部プレートを取り外すと、バッテリーが落下することがあります。

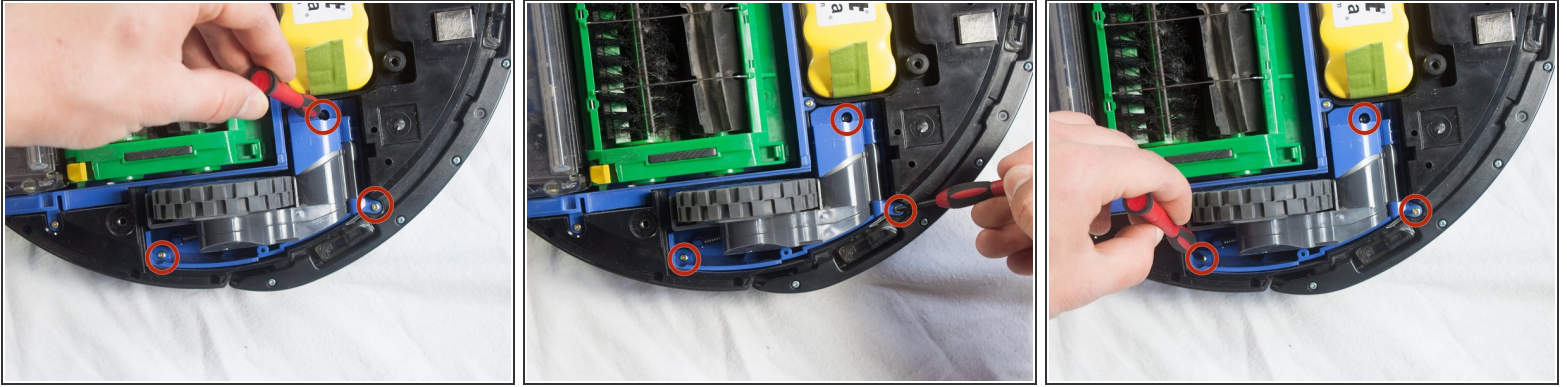
## 手順 7 — サイドウィール

- ルンバ底部にあるブルーのウィールを探して、#1 プラスドライバーで3本の拘束ネジを外します。

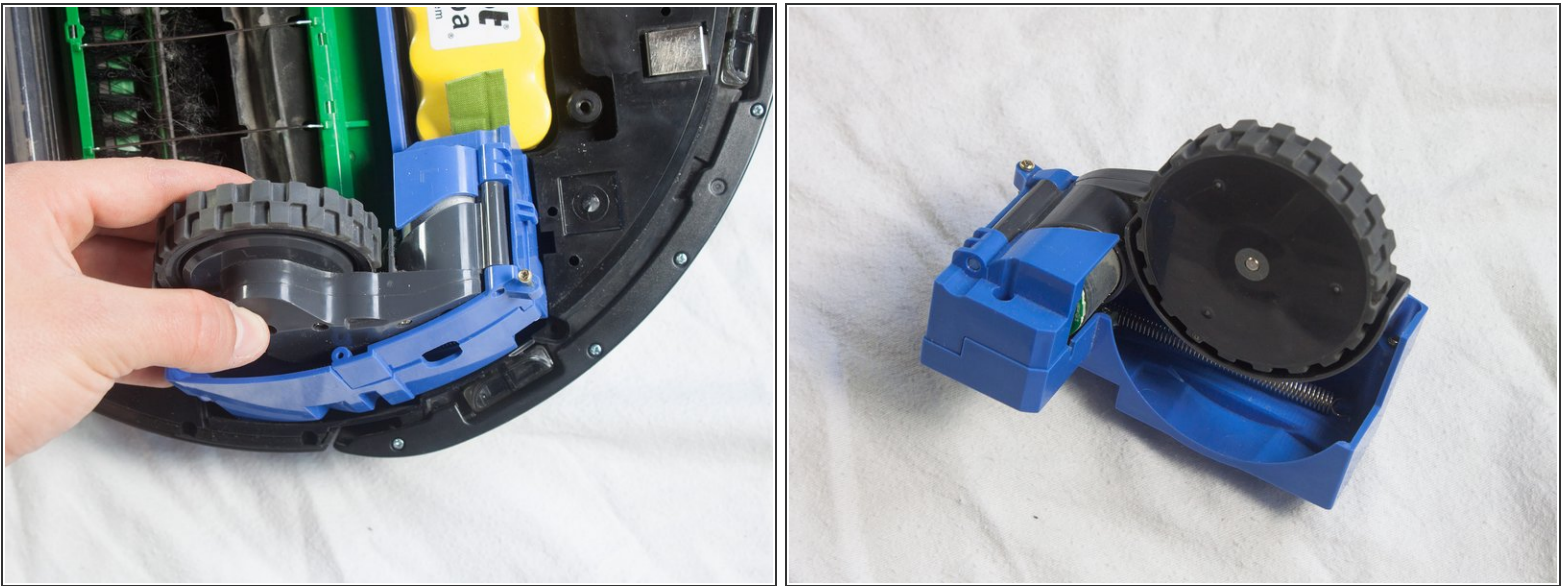
## 手順 8

- ゆっくりとウィールを持ち上げて取り出します。

このデバイスを再組み立てするには、インストラクションを逆の順番に従って作業を進めてください。
