# MacBook Pro 13インチ Retina Display Late 2013 SSD の交換

MacBook Pro 13インチ Retina Display Late 2013 のSSD の交換をします。

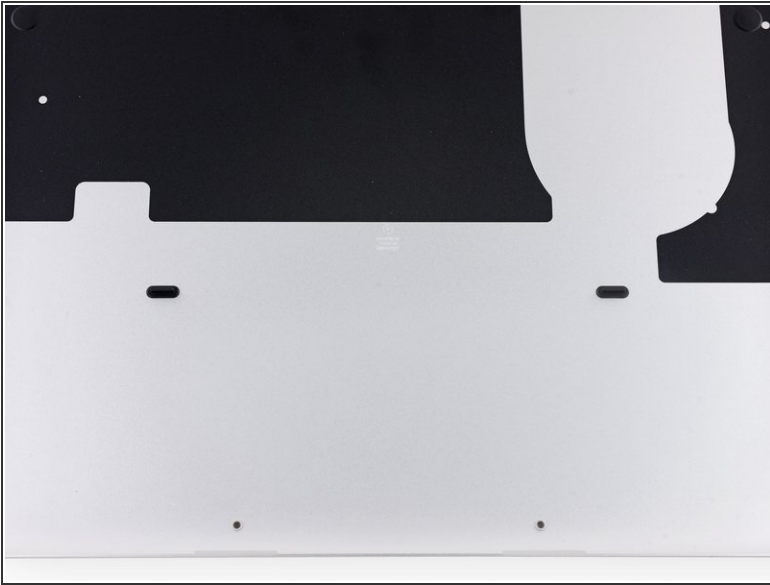
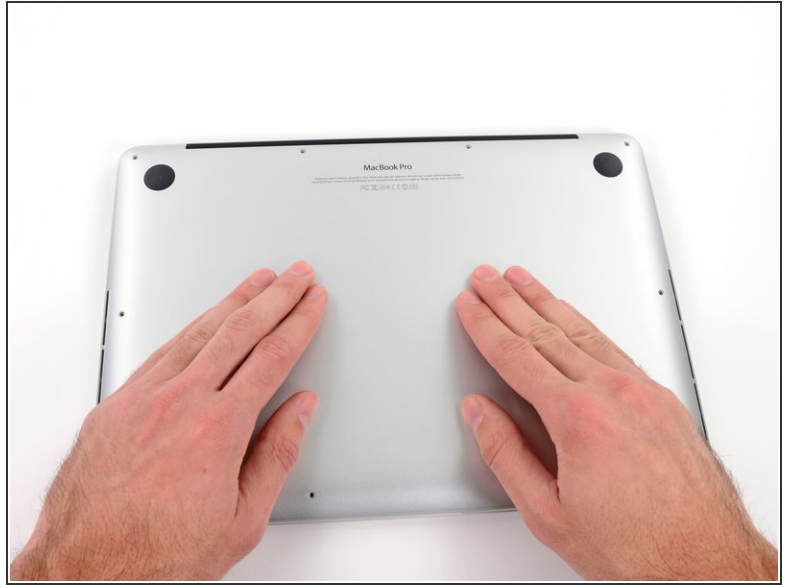
### 手順 3

- ❗ 底ケースは上部ケースと2つのプラスチック製クリップで中央付近に接続されています。
- 👉 再組み立ての際は、丁寧に底ケースの中央を2つのプラスチック製クリップに接続するように押し込んでください。

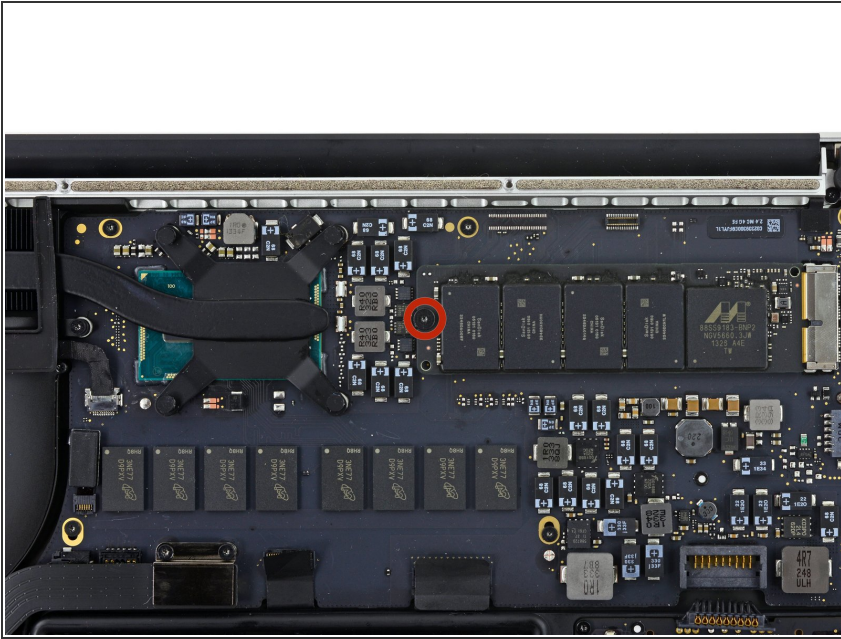
## 手順 7 — SSD

- ロジックボード上に留められたSSDから、2.9 mm T5トルクスネジを1本外します。
