# MacBook Pro 13" Retina Display Mid 2014の ディスプレイアセンブリの交換

作成者: Sam Goldheart

ディスプレイガラスと iSightカメラアセンブリを含むRetinaディスプレイを交換するには、この手順をご覧ください。

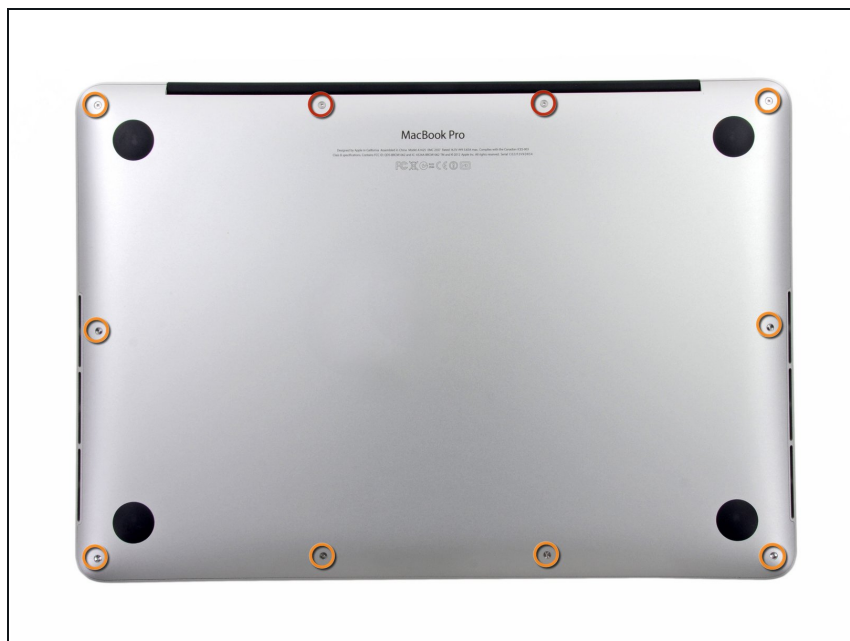
## 手順 1 — 底ケース

- 上部ケースと底ケースを留めている次の10本のネジを外します。
  - 2.3 mm P5ペンタローブネジ–2本
  - 3.0 mm P5ペンタローブネジ–8本
- この修理では、[各ネジの装着位置をメモ書きして管理](#)してください。再組み立ての際は、デバイスにダメージを与えないよう、正しい場所に装着してください。

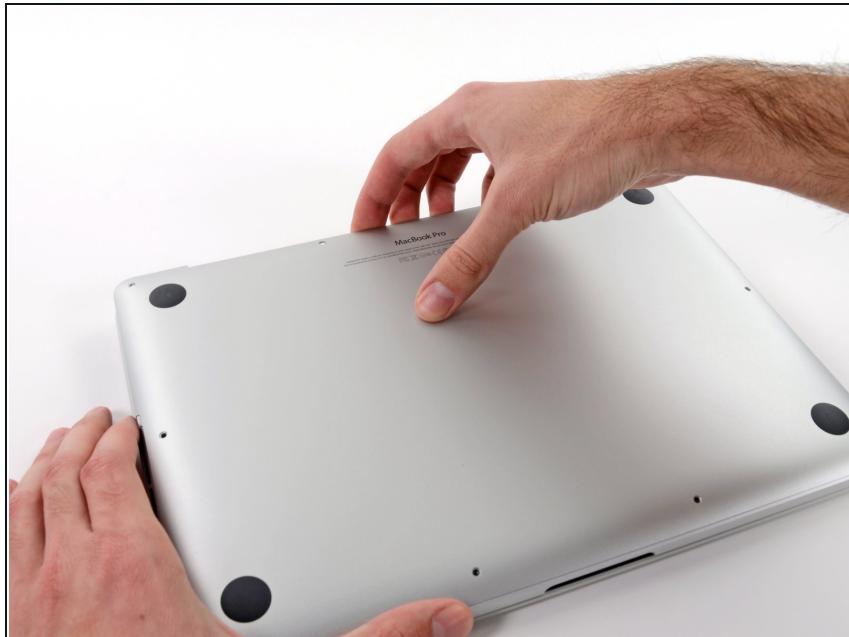
## 手順 2

- 上部ケースと底ケースの間に指を差し込みます。
- ゆっくりと底ケースを上部ケースから離していきます。

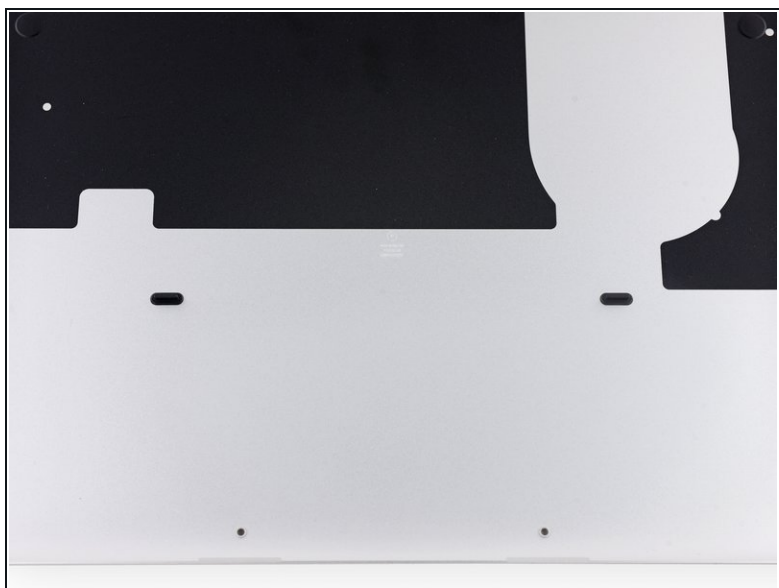
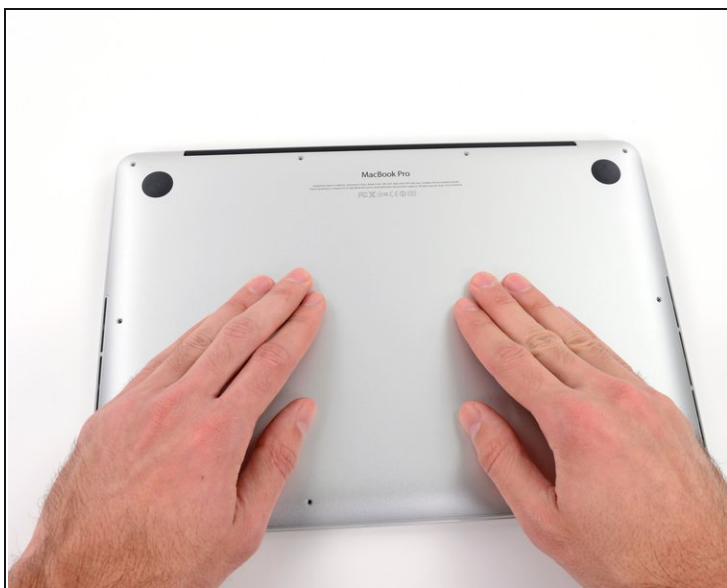
## 手順 3

- ① 底ケースは上部ケースと2つのプラスチック製クリップで中央付近に接続されています。
- ★ 再組み立ての際は、丁寧に底ケースの中央を2つのプラスチック製クリップに接続するように押し込んでください。

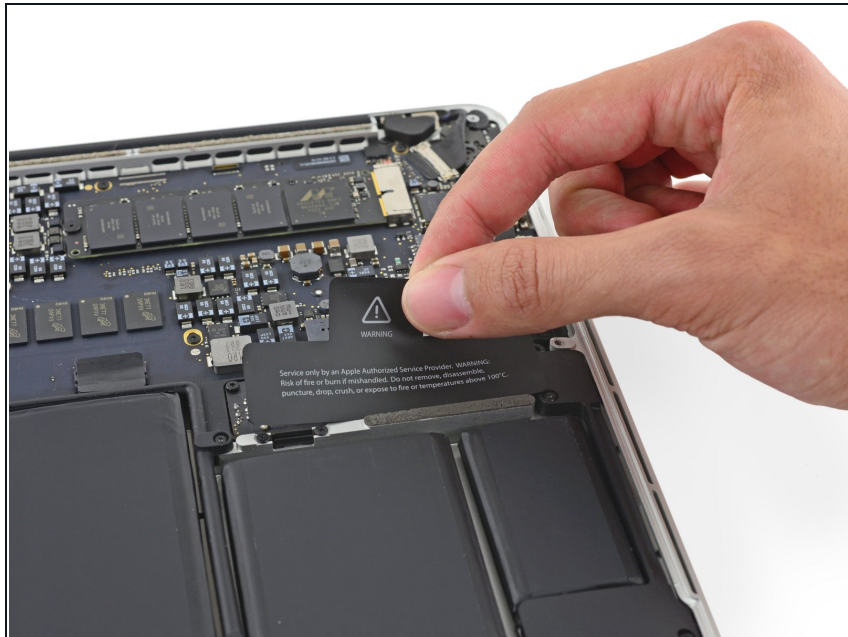
## 手順 4 — バッテリーコネクター

- ① 必要に応じてバッテリーの接続ボードに留められているプラスチック製カバーを外してください。

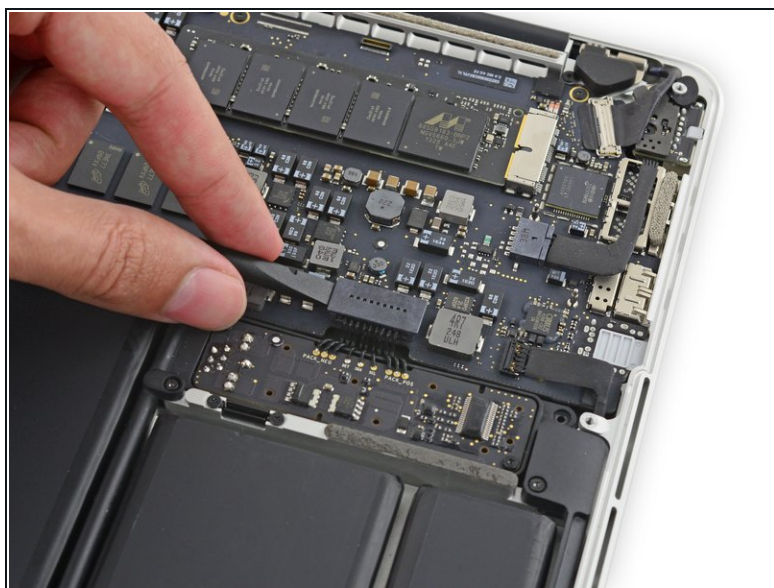
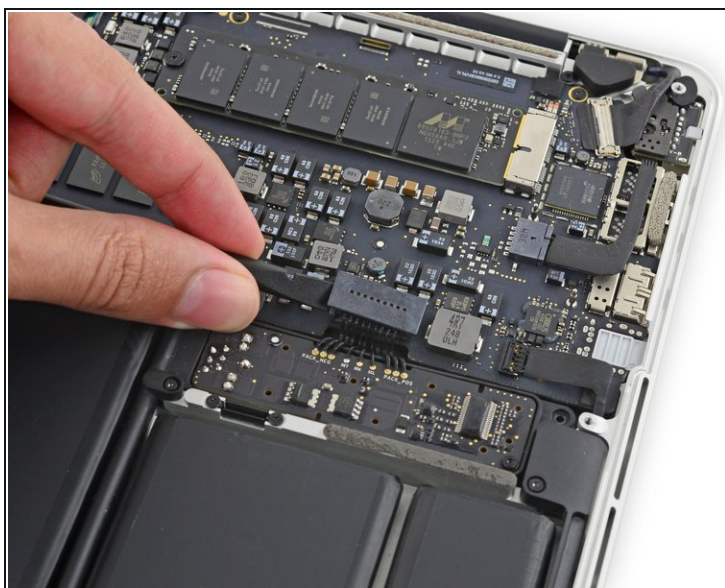
## 手順 5

- スパジャラーの平面側先端を使って、バッテリーコネクターをロジックボード上のソケットからまっすぐ持ち上げます。

⚠ コネクターのみ持ち上げるよう確認しながら作業を進めてください。ソケットには接触しないでください。ロジックボードに永久的なダメージを与えてしまうことがあります。

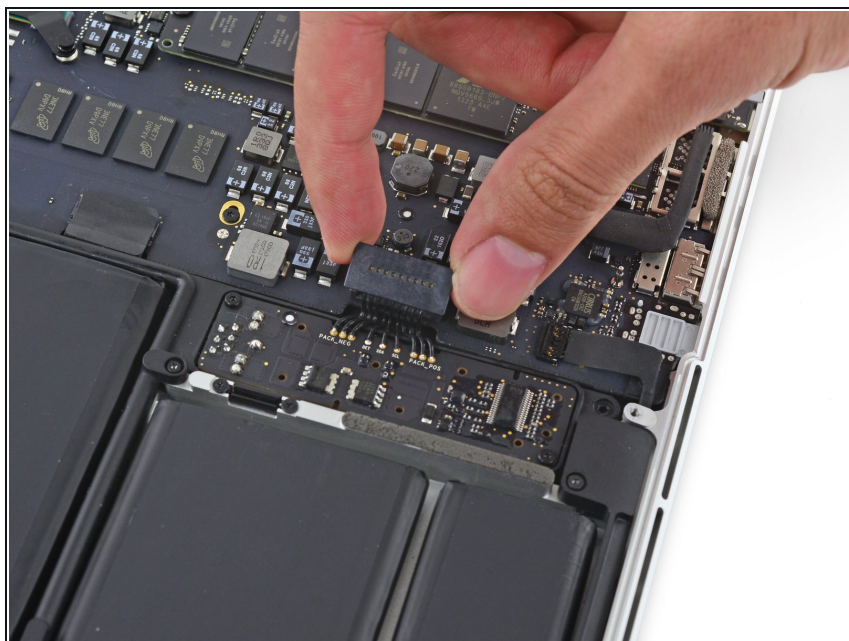
## 手順 6

- ★ 修理作業中、アクシデントによりソケットがバッテリーコネクタに接続しないよう、折り曲げて邪魔にならない位置に移動させてください。

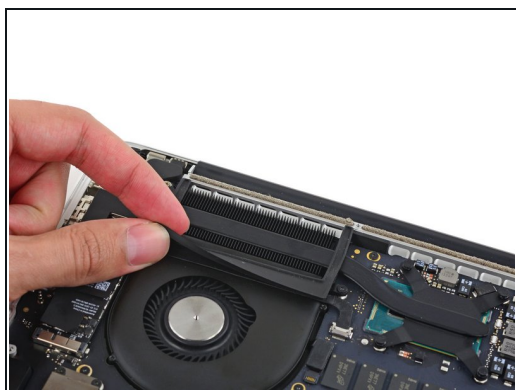
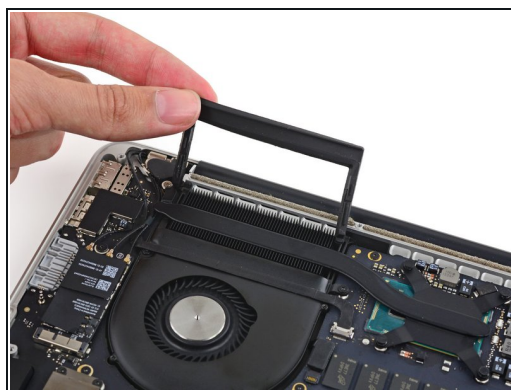
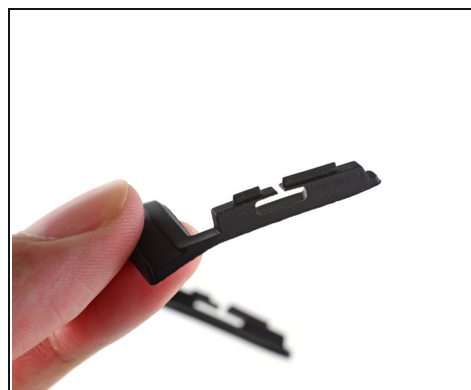
## 手順 7 — ディスプレイアセンブリ

- ゴム製のファンバンパーをヒートシンクの端から丁寧に剥がして、ファンに接着されたiSightカメラケーブルを露出させます。
- ★ ファンバンパーはヒートシンクの周りに巻かれて、ファンダクトの小さい溝に付けられています。再組み立ての際は、このタブがファンダクトのノッチにきちんと装着されているか確認してください。

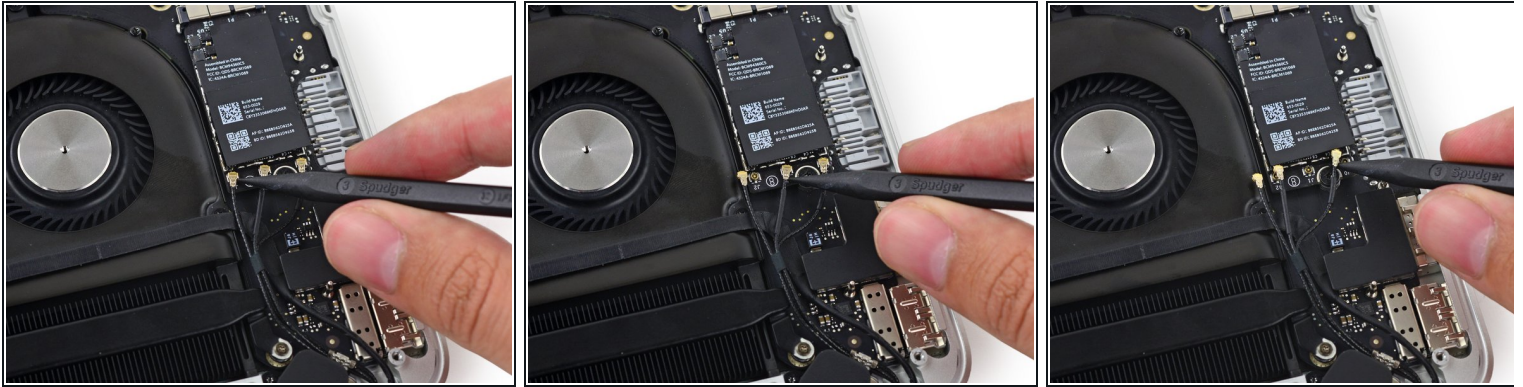
## 手順 8

- アンテナケーブルコネクタ付近のアンテナケーブル3本の下にスパッジャーを差し込み、Airportボードからケーブルを持ち上げます。
- ☑ 3本のケーブルはそれぞれ異なる長さの黒色スリーブでコートされています。再組み立ての際は次の点にご注意ください。
  - 長いスリーブケーブルは中央のソケットに接続してください。
  - 短いスリーブのケーブルはネジの隣に接続します。
  - 最後のケーブルにはスリーブが付けられていません。これをファンの隣のソケットに接続します。

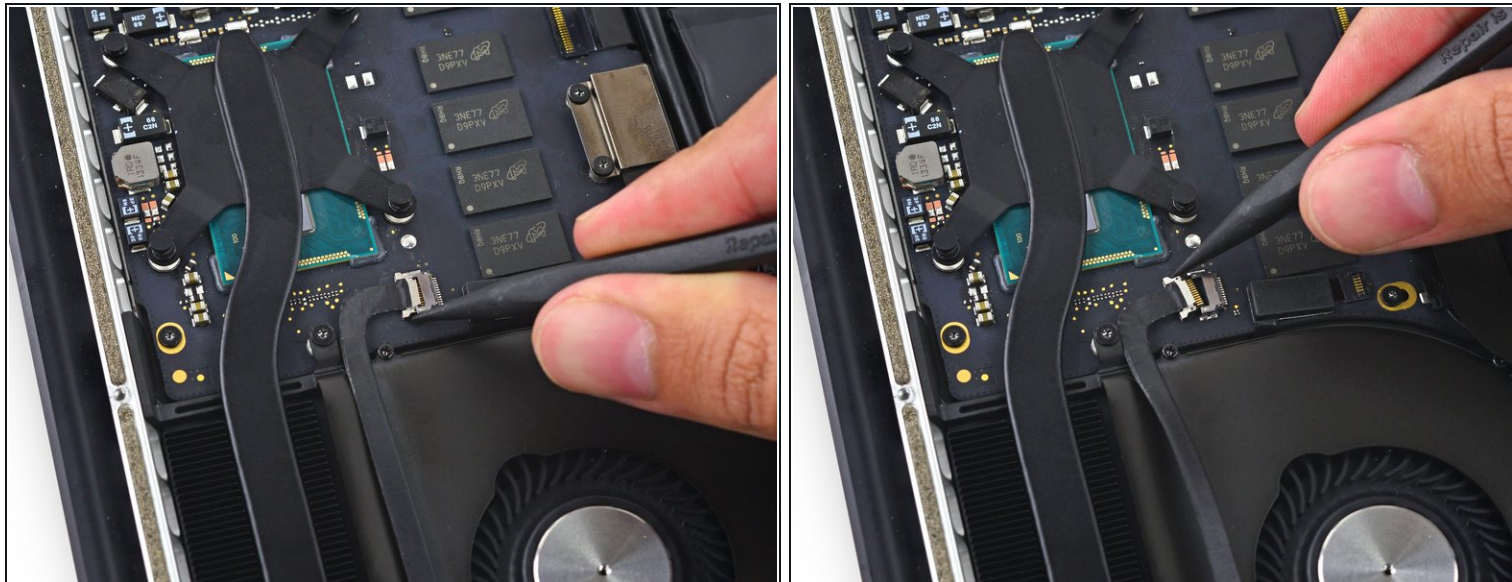
## 手順 9

- スパッツァーの先端を使って iSight カメラケーブルコネクタの一方を動かし、ロジックボード上のソケットから接続を外します。

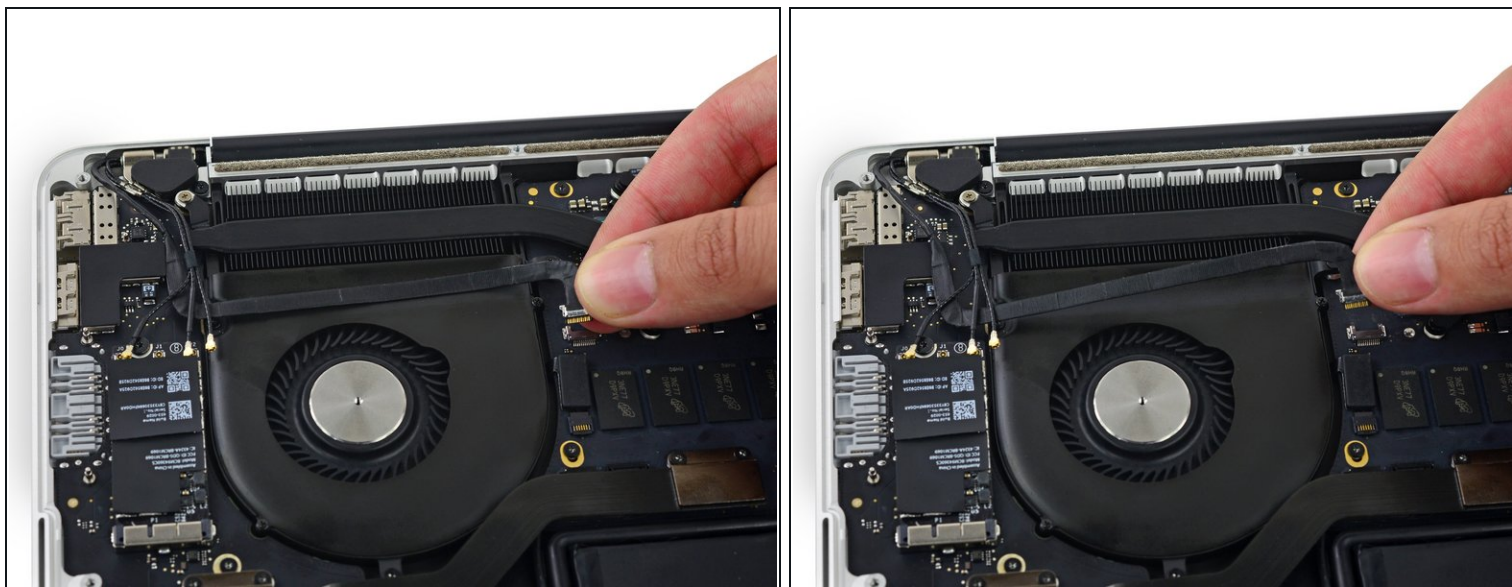
## 手順 10

- iSightカメラケーブルを内蔵しているファンから剥がします。

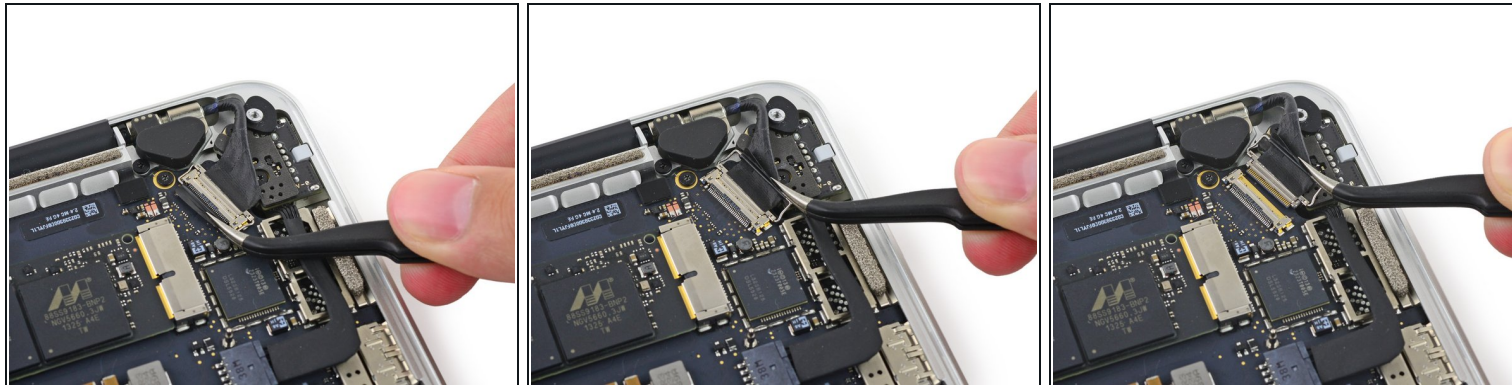
## 手順 11

- 黒色のプラスチックタブを掴み、ディスプレイケーブルコネクタを裏返して開き、ロジックボードのソケットからまっすぐ引っ張ります。

☒ 再組み立ての間、ディスプレイコネクタのタブを完全に装着したか確認してください。

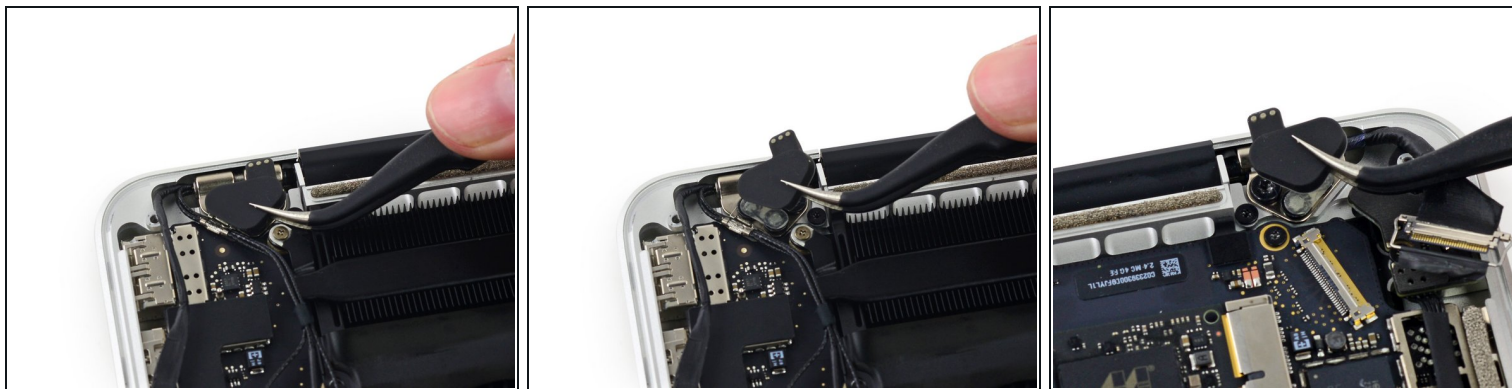
## 手順 12

- ゴム製の丁番カバーを左右ディスプレイの丁番から外します。

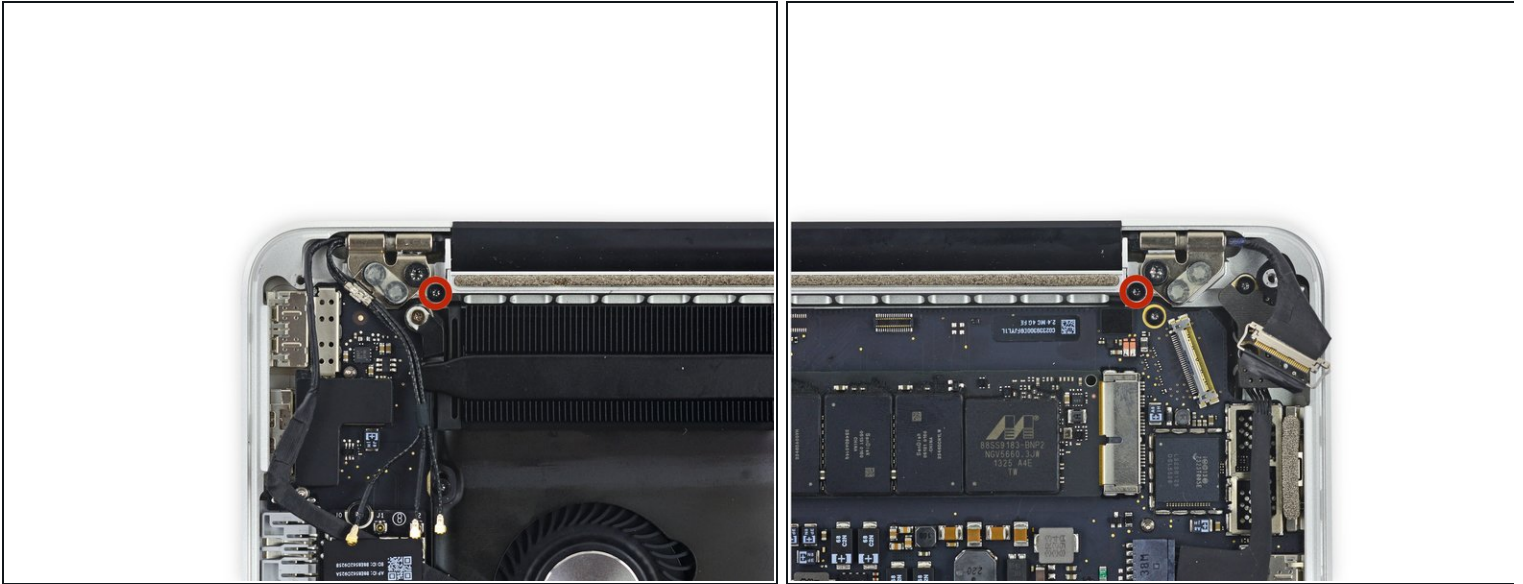
## 手順 13

- MacBookの両側のアルミニウム製丁番ブラケットに留められた4.2 mm T5トルクスネジを2本外します。(MacBookの両側に1本ずつ)

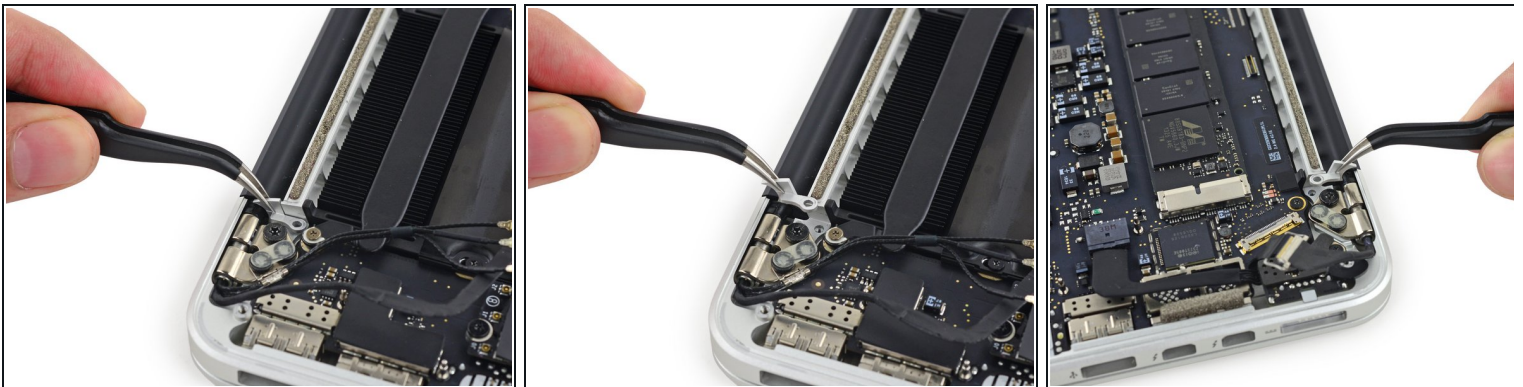
## 手順 14

- ピンセットを使って、アルミ製丁番ブラケットを左右のディスプレイ丁番から持ち上げます。
- ☑ 再組み立ての際は、MacBook中央にあるアルミ製レールに対してブラケットが垂直の向きになるように装着します。

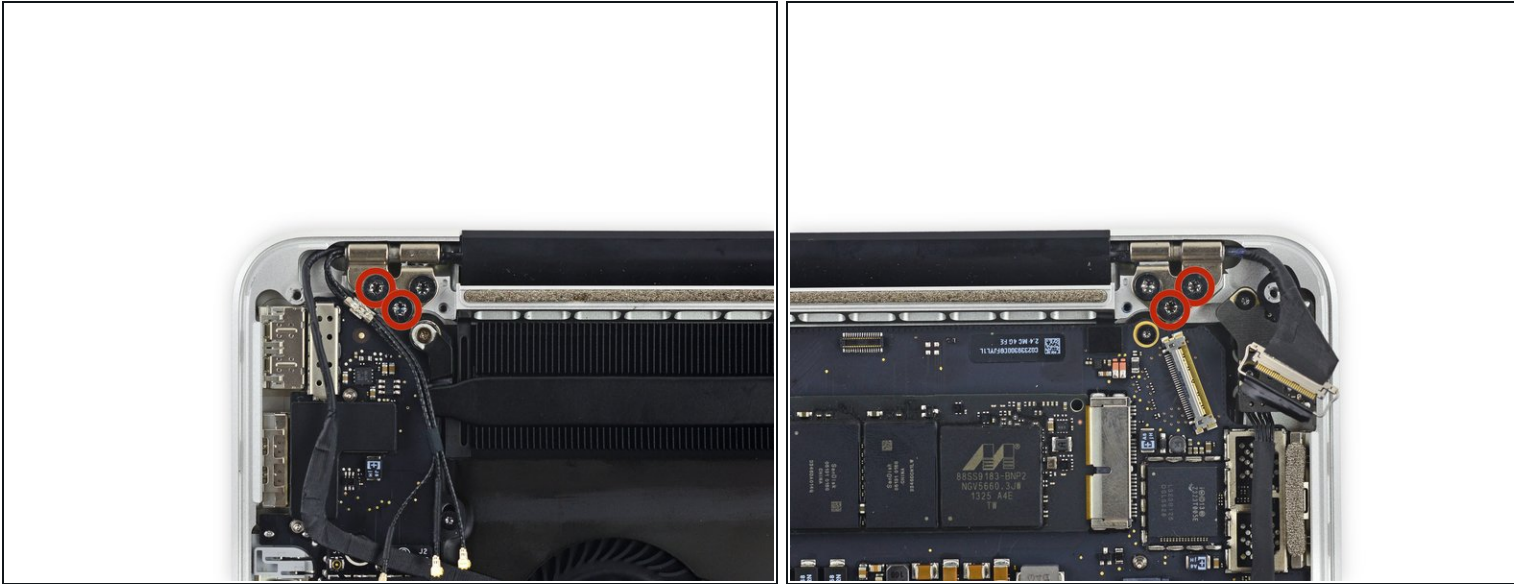
## 手順 15

- 上部ケースにディスプレイを留めている5.3 mm T8トルクスネジを4本(両側に2本ずつ)外します。
- ① あるモデルによっては、T8ではなくT9のトルクスネジを使用しているものがあります。
- ① ゴムヒンジカバーの接着剤がネジ頭に残っている場合は、ピンセットで剥がして取り除いてください。

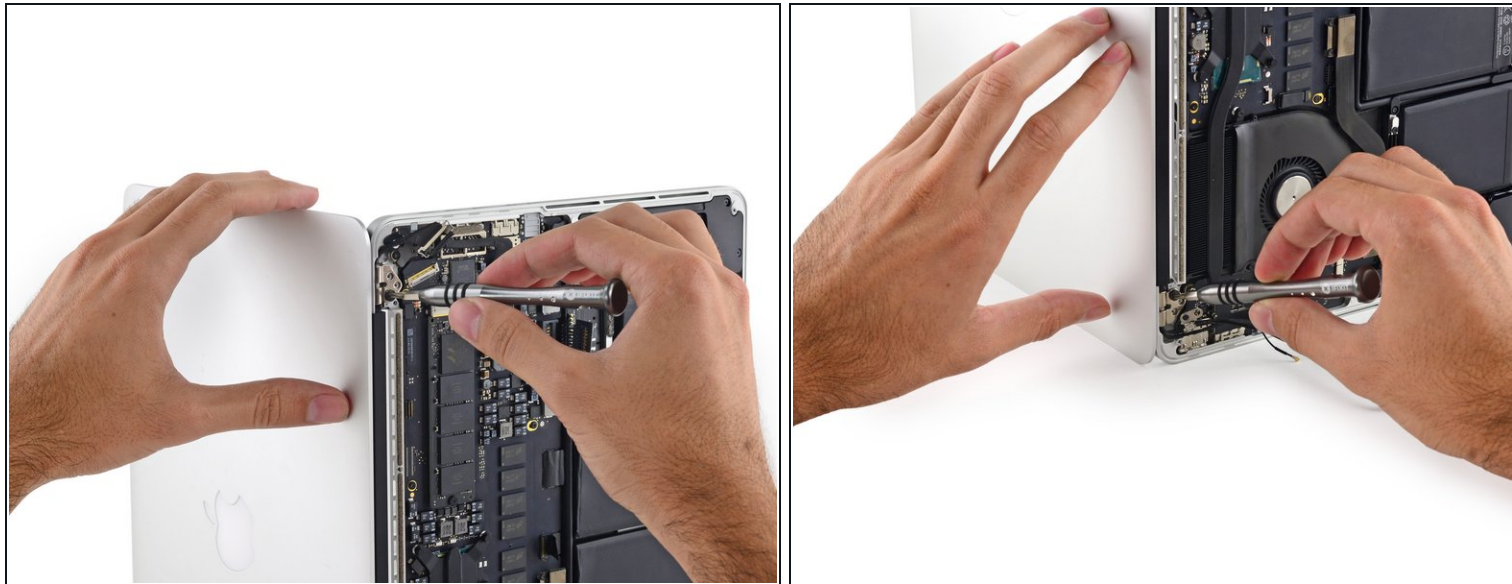
## 手順 16

- ① MacBook Proを画像にあるように、テーブル上に片方サイドを縦にして90度以上開きます。
- ディスプレイを左手で押さえながら、残りのT8トルクスネジを上部ディスプレイブラケットから外します。
- ⚠ ディスプレイと上部ケースがきちんと固定されている箇所で作業を行ってください。不安定な場所での作業は落下してしまう原因となりコンポーネントにダメージを与えてしまいます。
- 上部ケースに留められたディスプレイから最後のT8トルクスネジを取り出します。

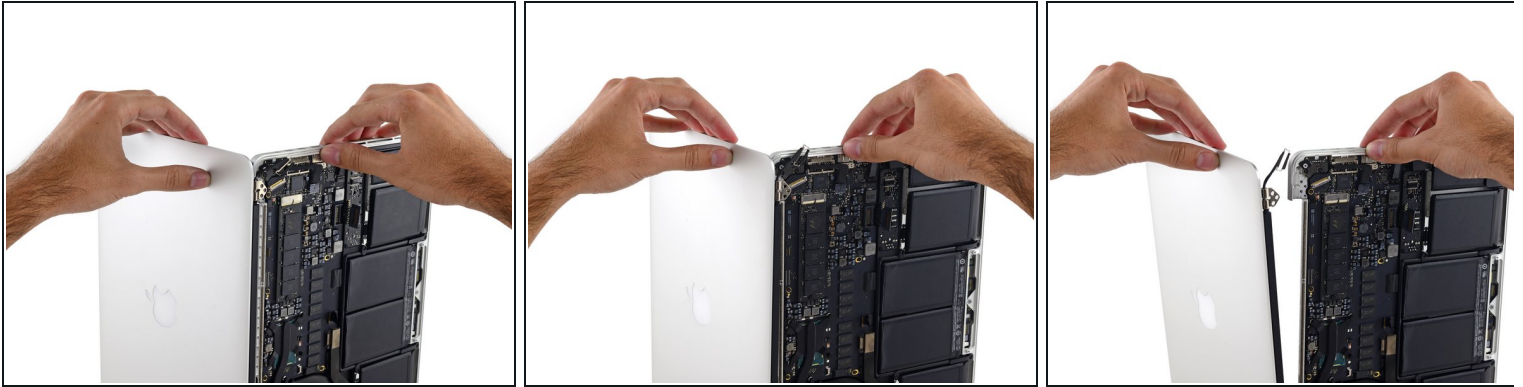
## 手順 17

- 右手で上部ケースを持ち、時計周りにディスプレイ上側に向かってデバイスを回します。するとディスプレイケーブルと上部ケースの端が離れます。
- ディスプレイをわずかに上部ケースから離します。
- ブラケットやケーブルが絡まないように注意しながら、上部ケースからディスプレイを引っ張りながら離します。
