## Xbox 360 S 光学ドライブの交換

お気に入りの「Call of Duty」を食べてしまったドライブを交換する。 注意:...

作成者: Matthew Newsom

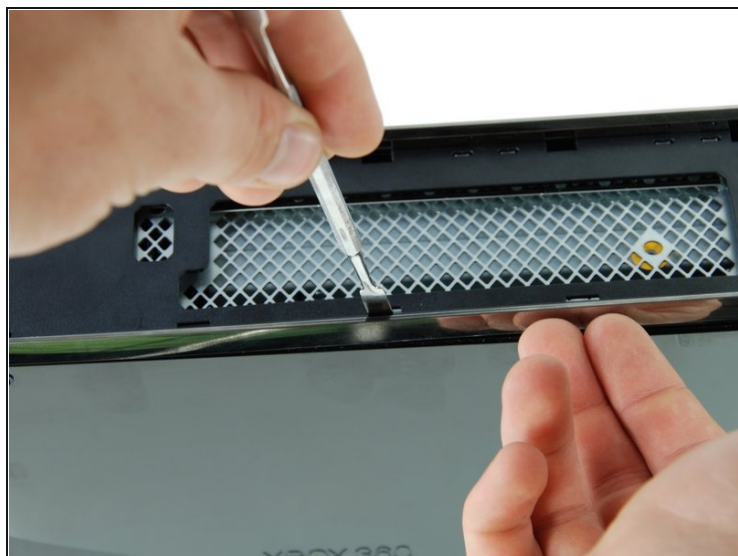
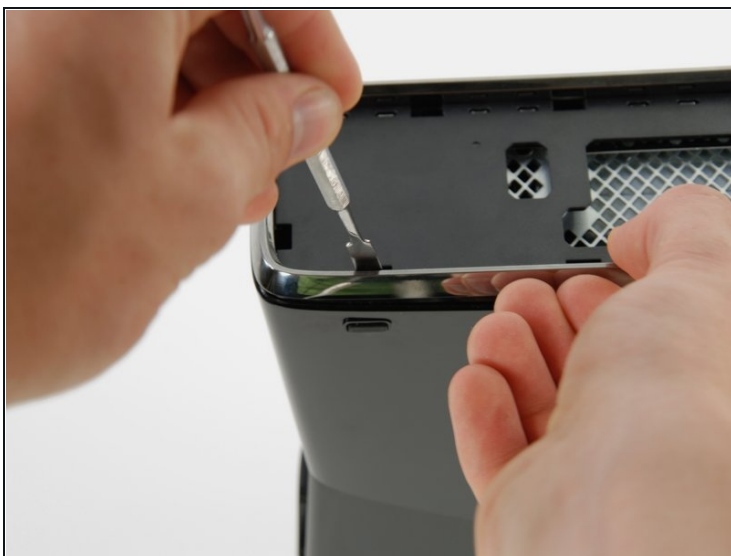
## 手順 7

- 上記と同じ方法を使って、上部ベゼル左端に沿って残りの2つのクリップを外します。

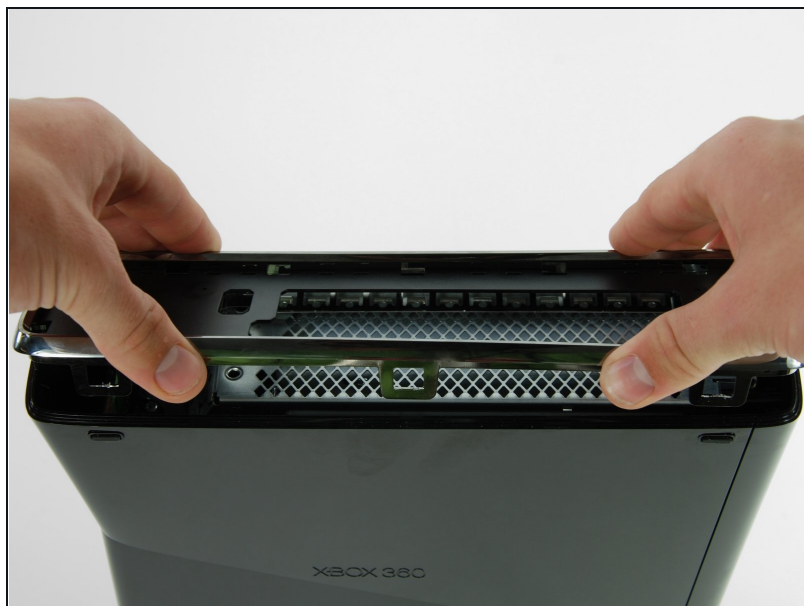
## 手順 8

- 天板全体を両手で持ち、左端全体を高く持ち上げて、分離したクリップを左ケースの上に置きます。
- ✦ その際、スパッジャーを使って、クリップを外す必要があるかもしれません。
- ① 天板はまだ本体から外れない状態です。

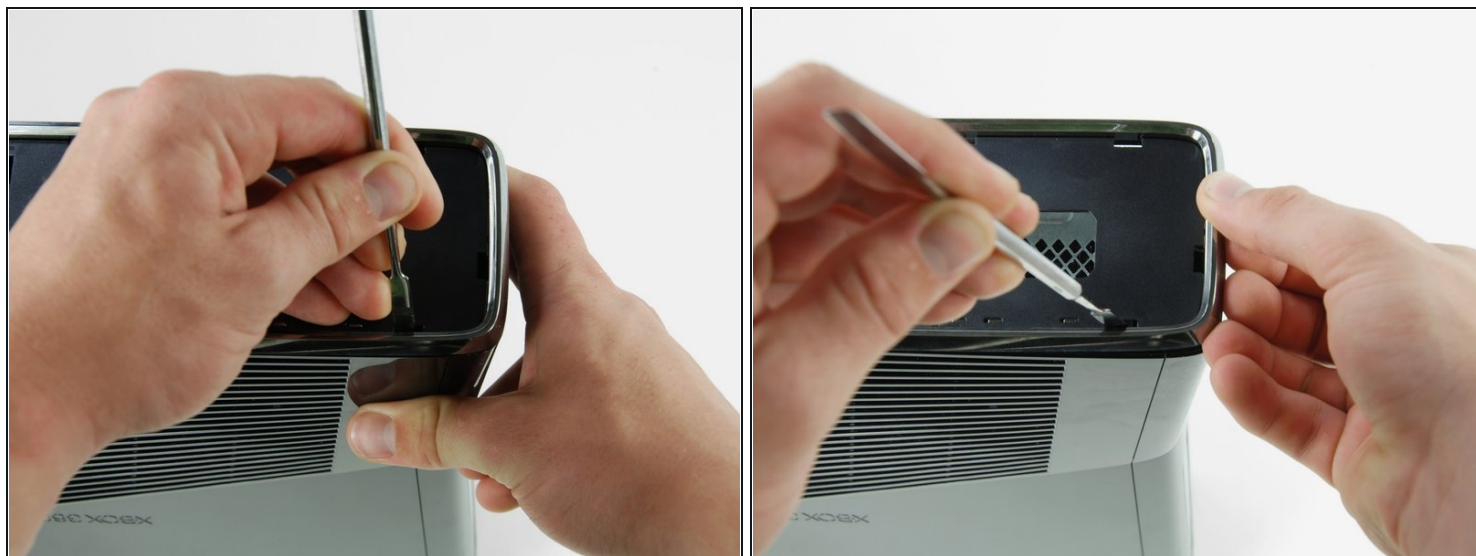
## 手順 21

- ① ゲームコンソールの向きを変え、フェースプレートを右側に、右側のケースを手前に配置します。
- 底面ベゼルの右端にある一番奥のスリットにスパッジャーを差し込み、スパッジャーの先端を右のケースに押し付けながらクリップの後ろに挟み込みます。
- 同時にクリップを外し、下部ベゼルを上側に引き上げます。
- ① このクリップは特に外しにくいです。スパッジャーを正しく差し込むには、多少の力が必要です。

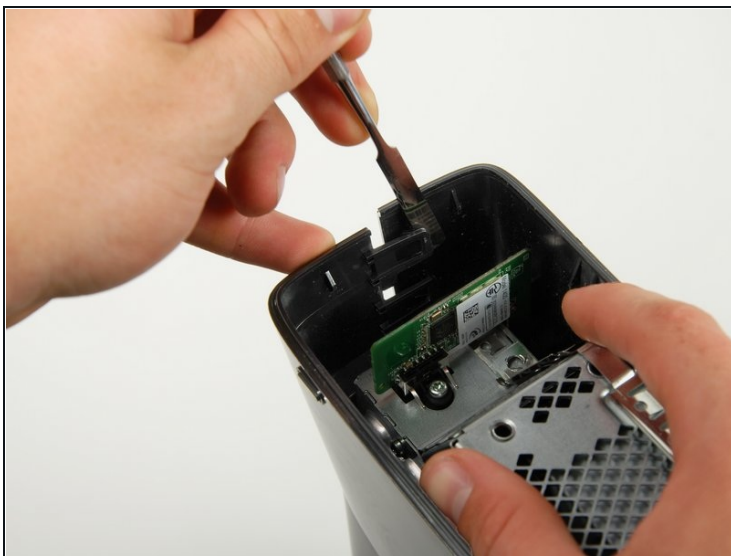
## 手順 25

① コンソールを右側にして、フェースプレートを手前に配置します。

- Wi-Fiカードの裏側、コンソールの上端に沿って、左右のケースをつなぐ2つのクリップを確認します。
- 片手で左右のケースを押しながら、メタル製のスパッジャーを使ってクリップをこじ開けて外します。

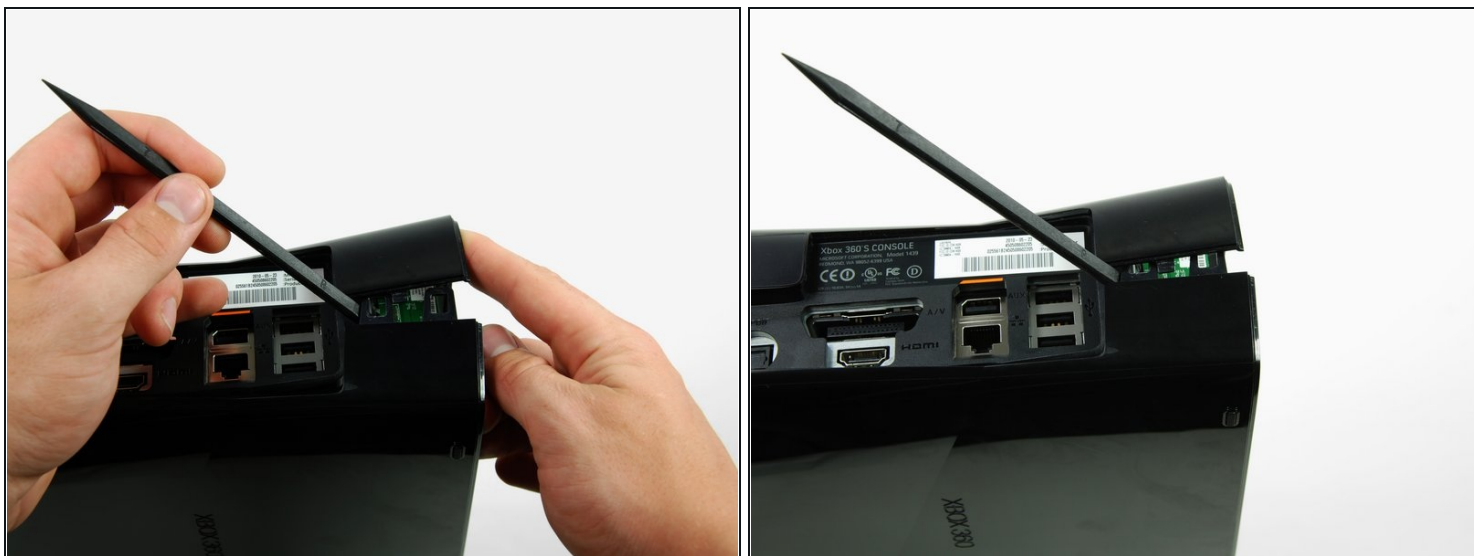
## 手順 26

① クリップが再装着しないように、2つのケースを離した状態にします。

- 左右のケースの間にスパッジャーを挿入して、他の作業をする間、左右のケースを離しておきます。

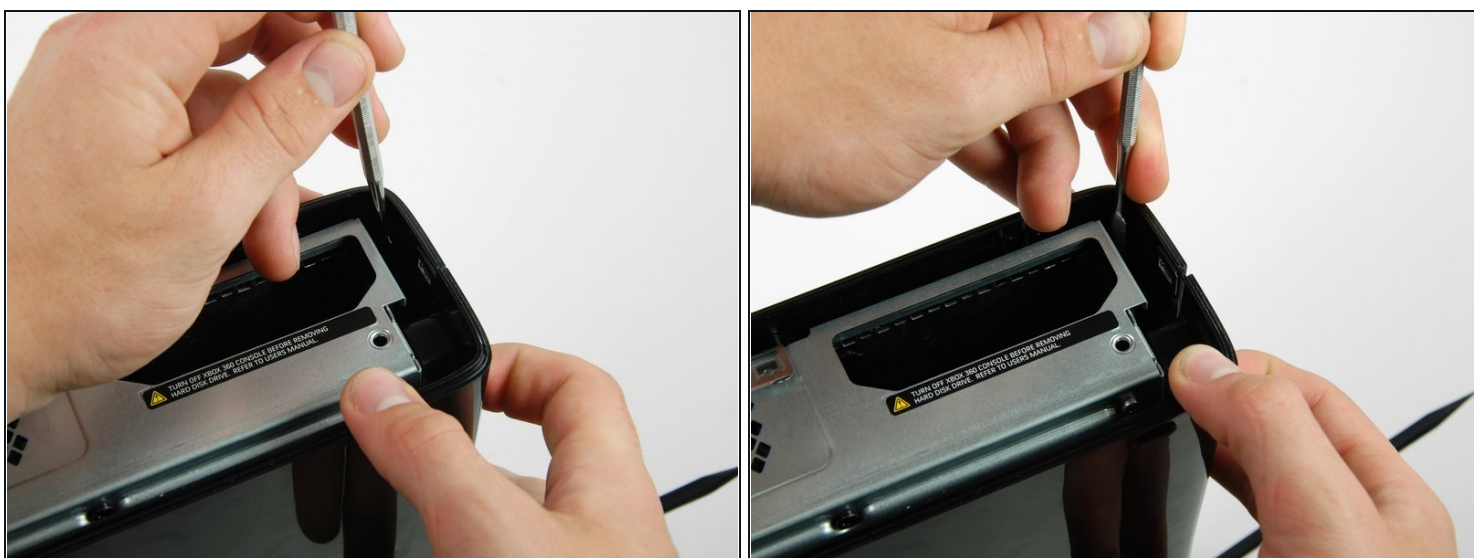
## 手順 27

① Xboxを裏返し、フェイスプレートを左向きにし、左のケースを手前にします。

- 片手で左右のケースを離しながら、ハードディスクスロット横のクリップを1つ外します。

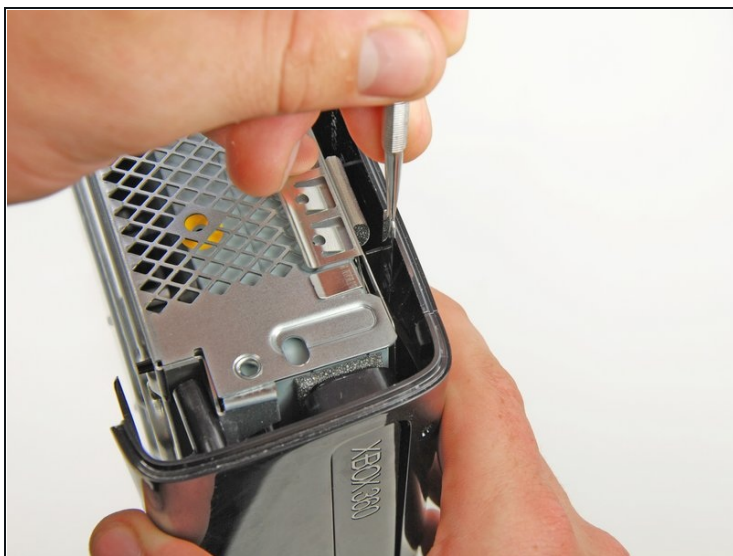
## 手順 32 — フェースプレート

① コンソールを右側にして、フェースプレートを前方に向けます。

- 右ケースをフェースプレートに固定している上端右端付近のクリップを外します。

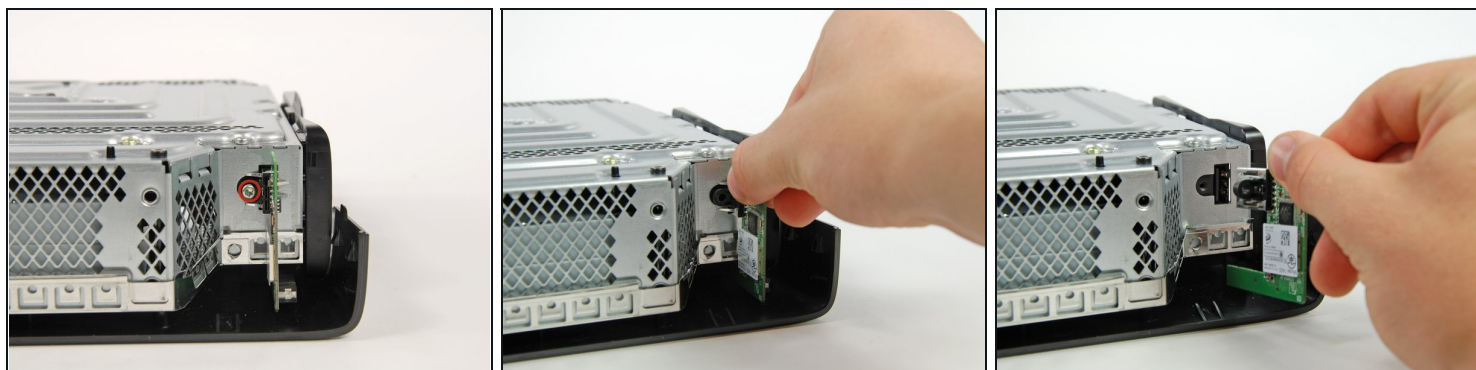
## 手順 38 — Wi-Fi ボード

- ワイヤレスカードを固定しているT10トルクスネジを1本外します。
- コンソール本体からWi-Fiボードを引き抜きます。

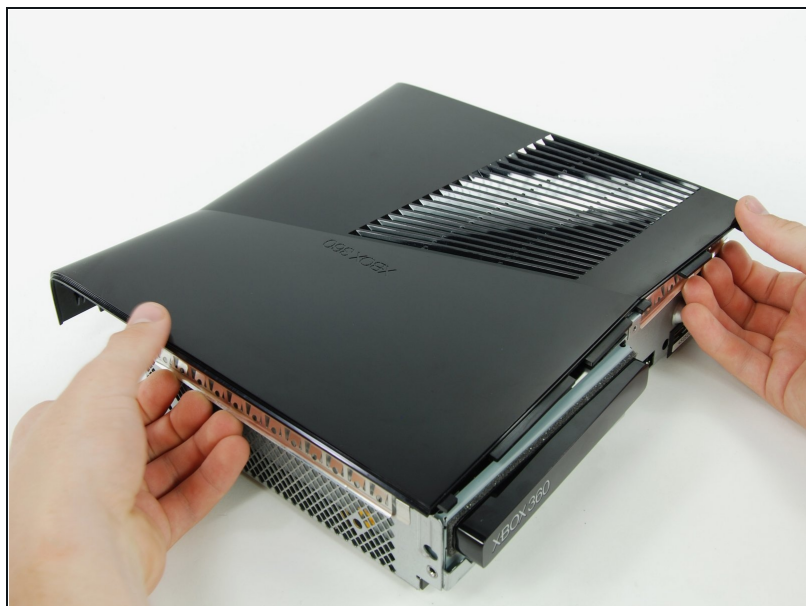
## 手順 41

① Xboxを裏返して、右側ケースを上向きにします。

- 右のケースを持ち上げて、メタルフレームを外します。

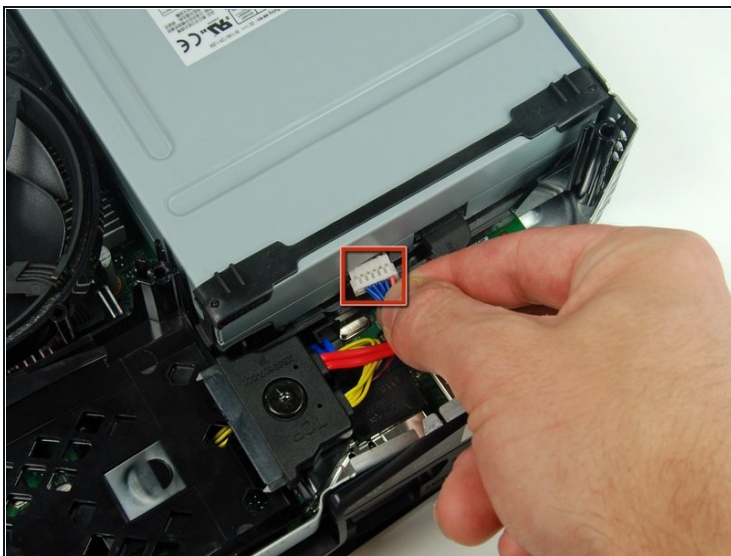
## 手順 42 — 光学ドライブ

- 光学ドライブの裏側から光学ドライブデータケーブルの接続を外します。
- 光学ドライブの裏側から電源ケーブルの接続を外します。

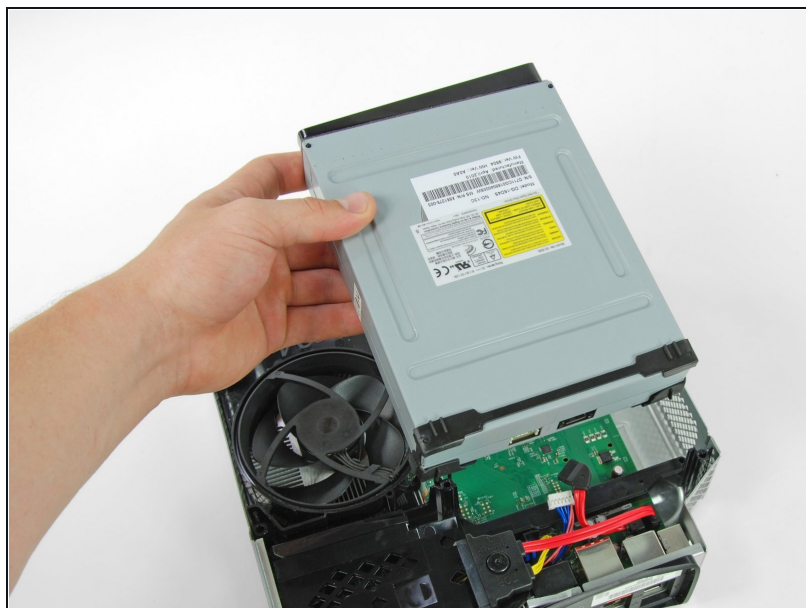
## 手順 43

- Xboxから光学ドライブを持ち上げて外します。

デバイスを再組み立てする際は、これらの手順を逆の順番に従って作業を進めてください。
