## Xbox 360 S 右側ケース

Xboxの外側ケースを交換してピカピカにしましょう。

作成者: Matthew Newsom

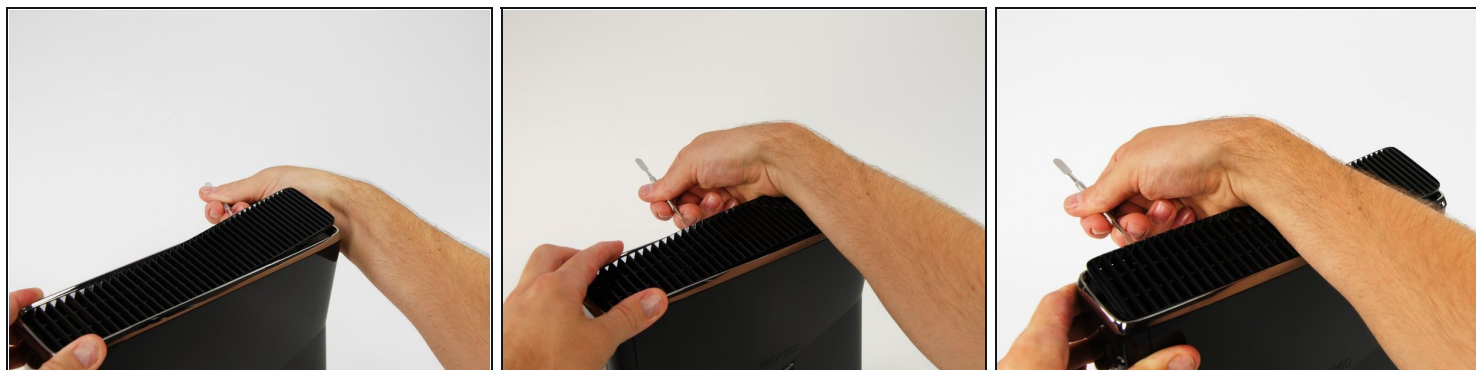
### 手順 3

- メタル製スパッジャーを、コンソールの左側に沿って、ファンのベントと上部ベゼルの間に差し込みます。
- 前の手順で示した方法で、上部ベントの左側をこじ開けて、上部ベゼルから乖離します。
- 続けてデバイスの左側に沿ってこじ開けて、左側のクリップ全てを解放します。

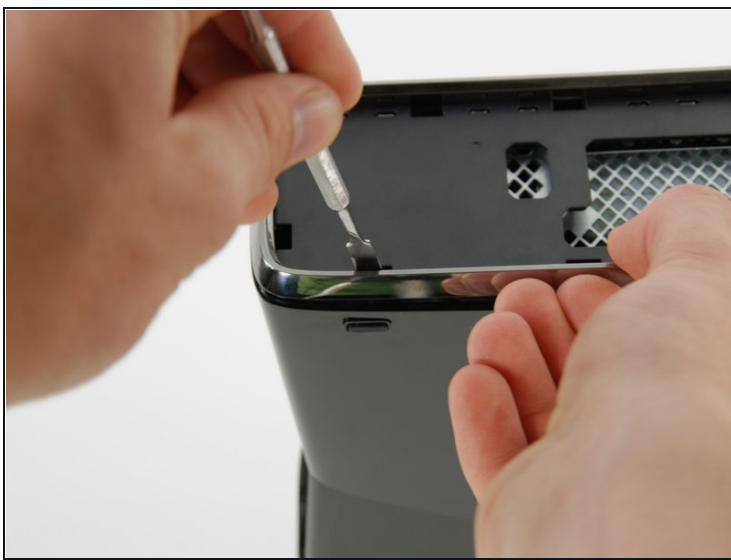
## 手順 7

- 上記と同じ方法を使って、上部ベゼル左端に沿って残りの2つのクリップを外します。

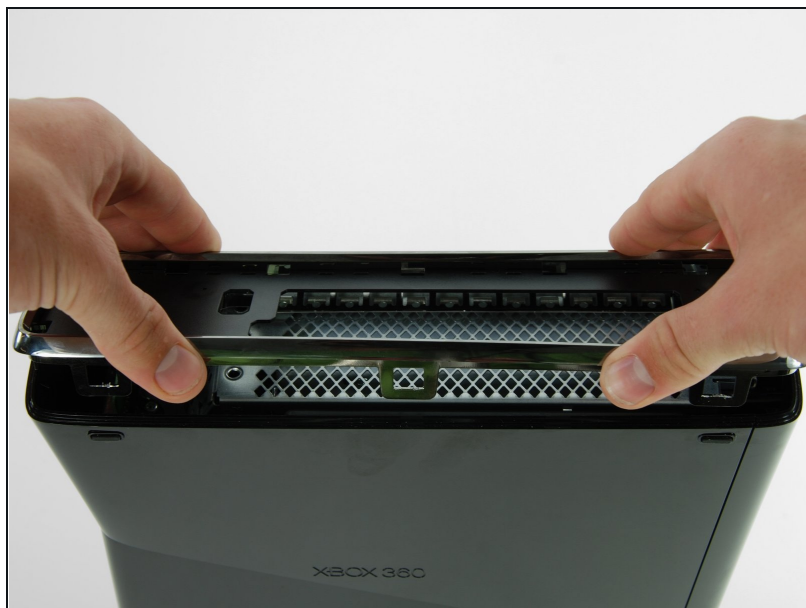
## 手順 8

- 天板全体を両手で持ち、左端全体を高く持ち上げて、分離したクリップを左ケースの上に置きます。
- ☑ その際、スパッジャーを使って、クリップを外す必要があるかもしれません。
- ① 天板はまだ本体から外れない状態です。

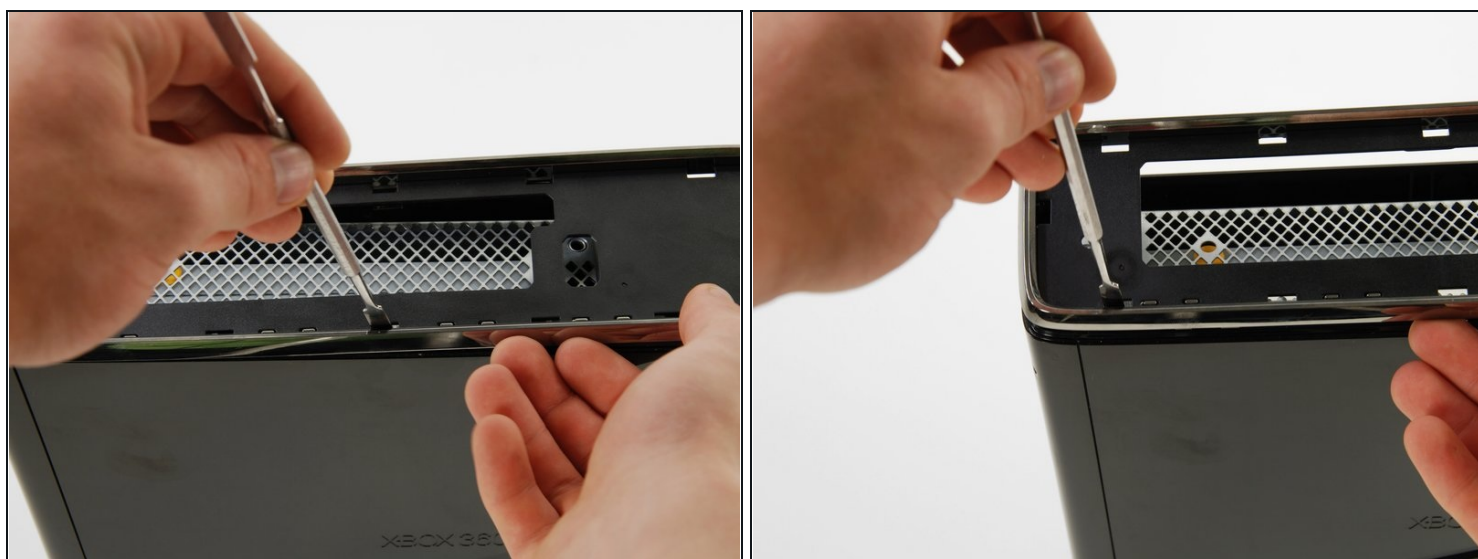
## 手順 10

- 前の手順と同じように、天板の右端にある中央のクリップと前方のクリップを外します。

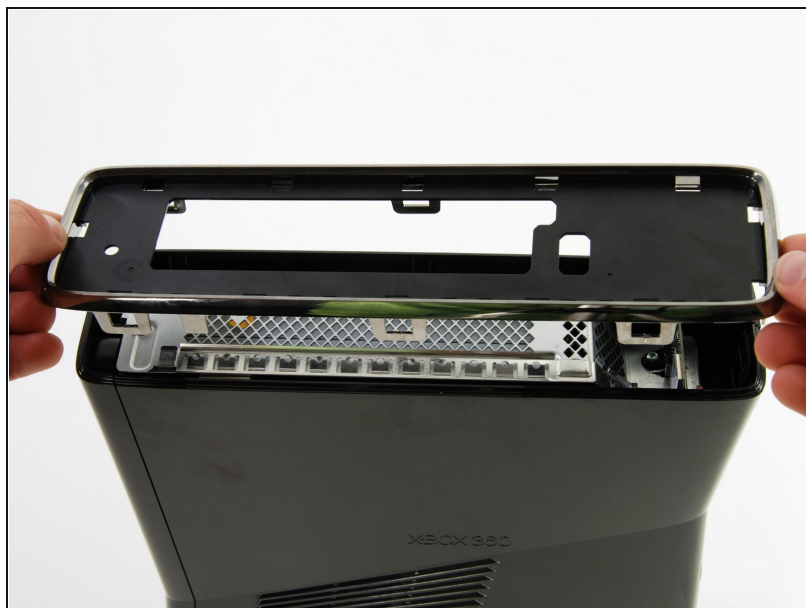
## 手順 11

- デバイスから上部パネルを持ち上げます。
- ☑ コンソールに再接続したクリップをスパッジャーで元の位置に戻す必要があるかもしれません。

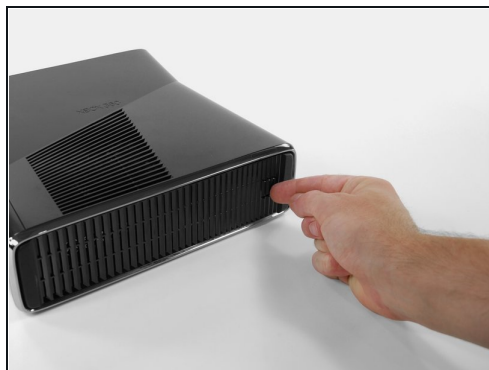
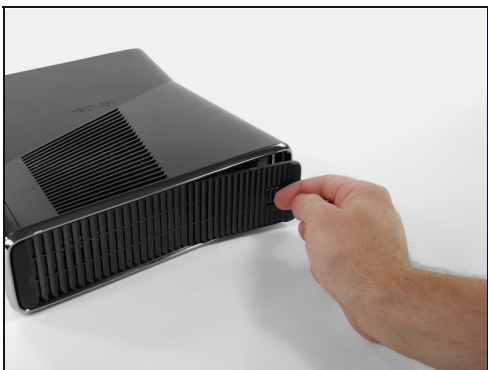
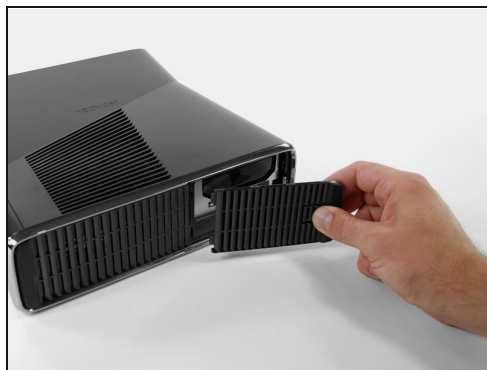
## 手順 12 — ハードドライブ

① Xbox 360 Sの本体底を手前に配置してください。

- ハードドライブカバーを押さえているラッチを左側に押し出します。
- ハードドライブカバーをコンソールから引き抜きます。

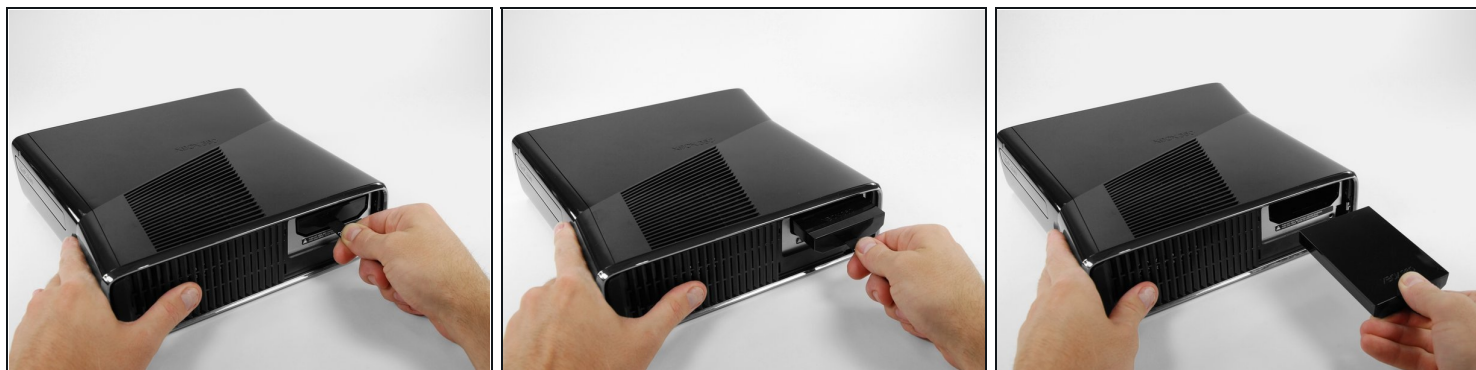
## 手順 13

- ハードディスクドライブに取り付けられている、ハードディスクドライブのサイズ（例：「250 GB」）と書かれたファブリック製のタブをしっかりとつかみます。
  - ハードドライブをコンソールからまっすぐ引き抜きます。
- ① 布製タブがハードディスクドライブのさらに奥にあるキャッチに取り付けられています。ハードディスクを引き抜くには、ある程度の力が必要です。

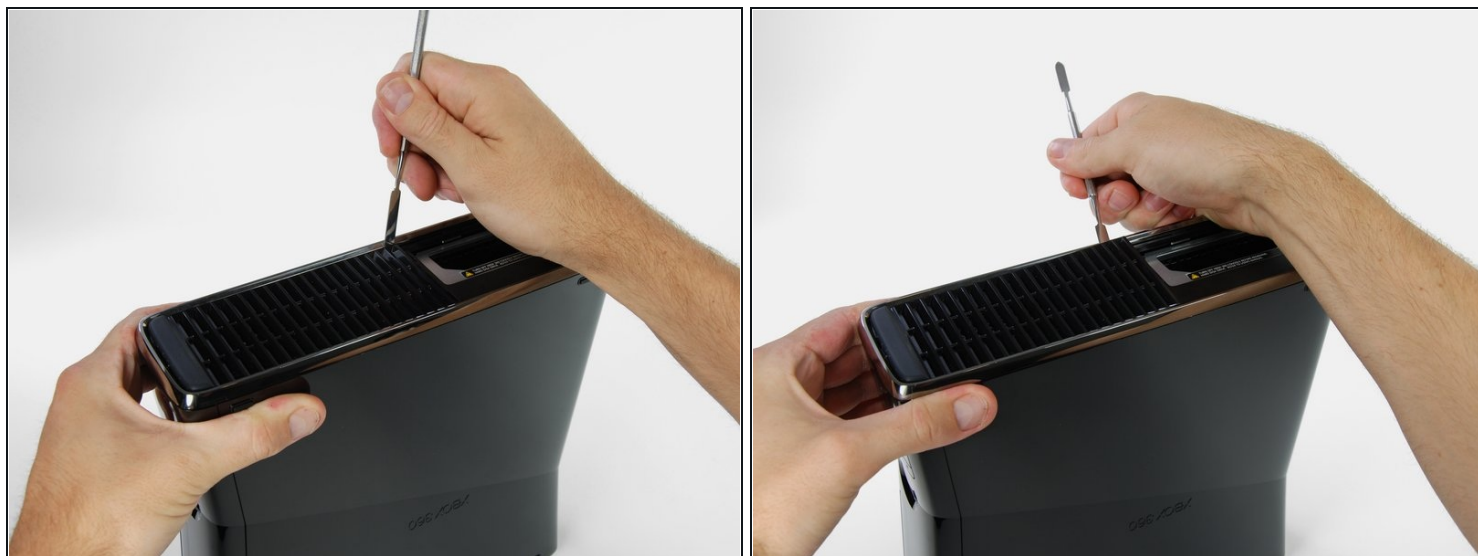
## 手順 15

- ① Xbox 360 Sのハードドライブポートが上側に、フェイスプレートが左側を向くように配置します。
- 底面の黒い通気口と底面ベゼルのシルバーの縁の間、通気口の右奥にメタル製スパッジャーを差し込みます。
- コンソールから離すようにスパッジャーを回転させ、ベゼル下部から通気口をこじ開けます。
- ① ベントのクリップがボトムベゼルのシルバーの縁から持ち上がるように、スパッジャーを十分回転させてください。

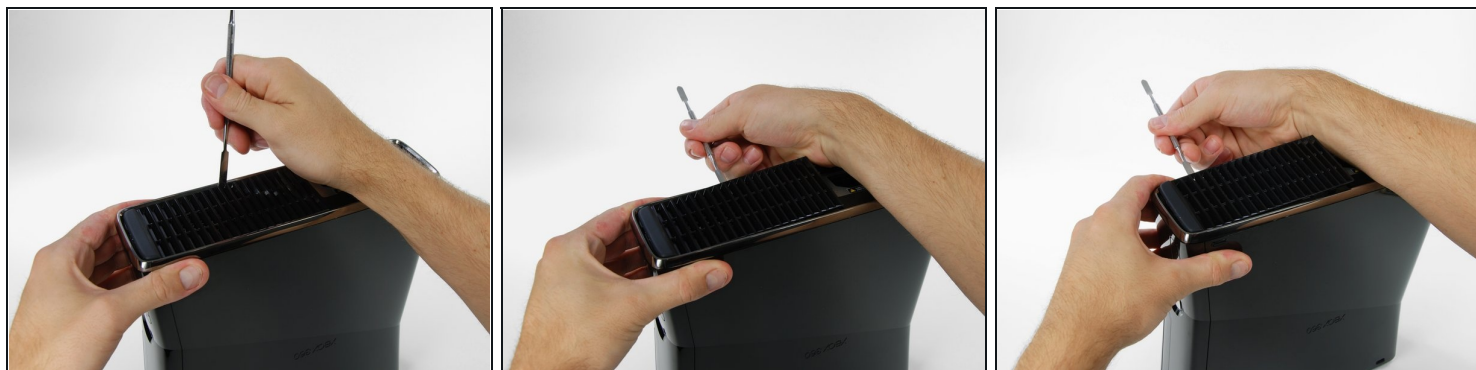
## 手順 16

- 上記と同じ方法で、右下の端に残っている2つのクリップをこじ開けます。
- ① これで、右側と前側の端にある全てのクリップが外れました。もし他のクリップが外れても問題ありません。

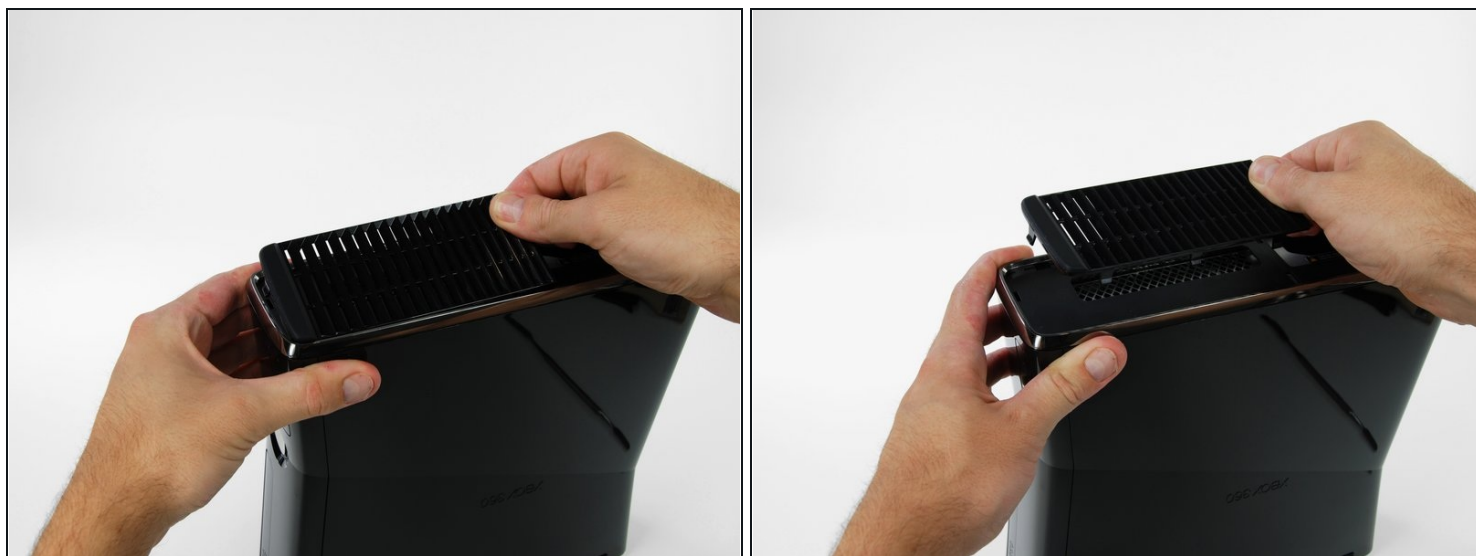
## 手順 17

- 下側のベゼルから底部ベントを持ち上げて外します。

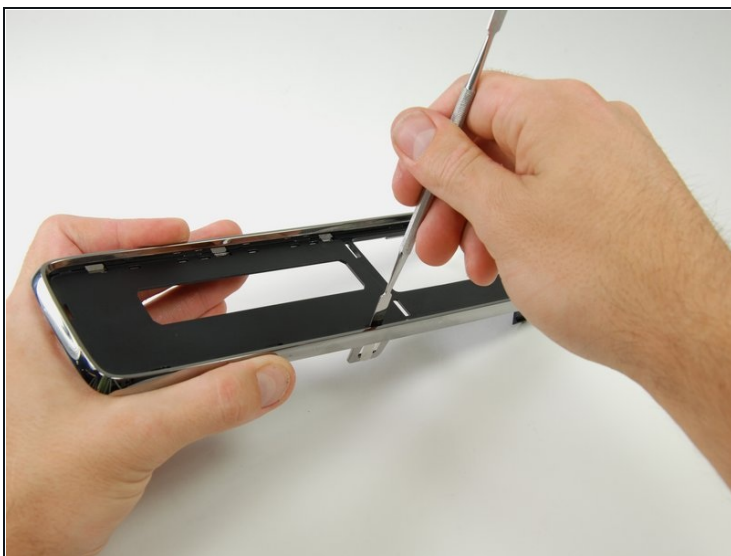
## 手順 18

- ① 次の手順では、コンソールの残りの部分に6つのクリップで固定されているボトムベゼルを取り外します。
- 赤色で表示されているクリップは、クリップの下端にメタル製スパッジャーを差し込んで外すことができます。メタル製のスパッジャーを差し込んだら、コンソールからこじ開けるだけでクリップが外れます。

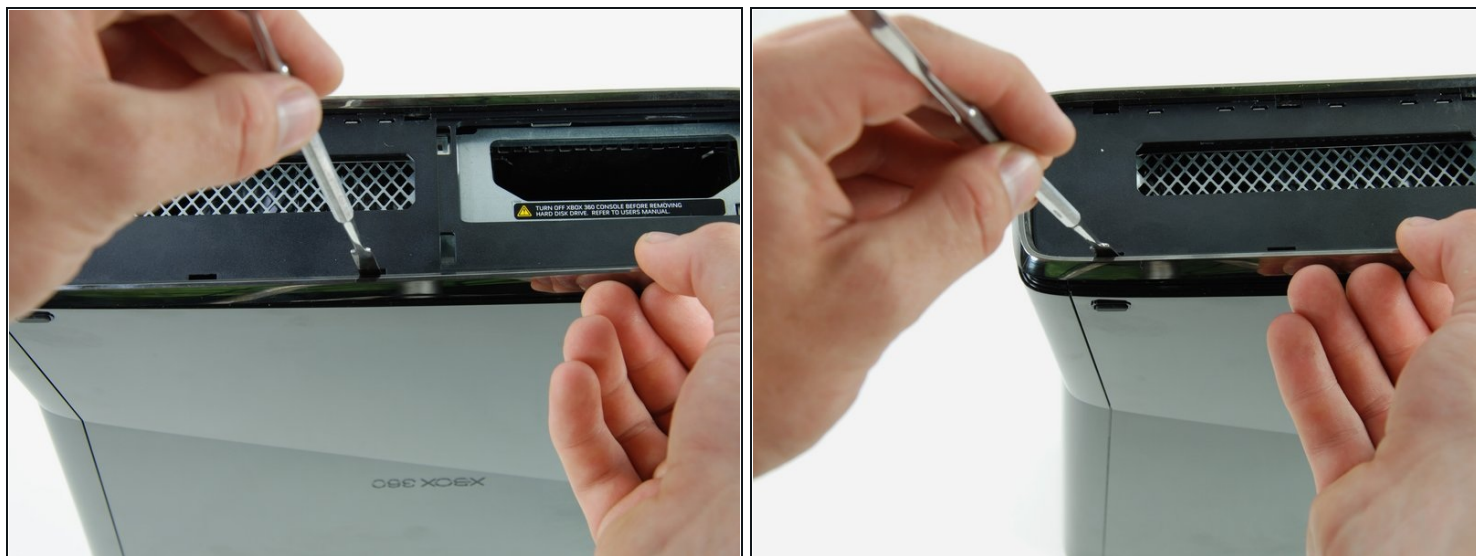
## 手順 20

- メタル製スパッジャーを底部ベゼルの左側中央のスリットから、クリップの下端と左側ケースの間に差し込みます。
  - 同時に底部ベゼルを引き上げながら、スパッジャーをコンソールから離して回転させると、クリップが外れます。
  - 同様に底部ベゼルの左端手前のクリップを外します。
- ① これでボトムベゼルの左側全体が外れた状態になります。

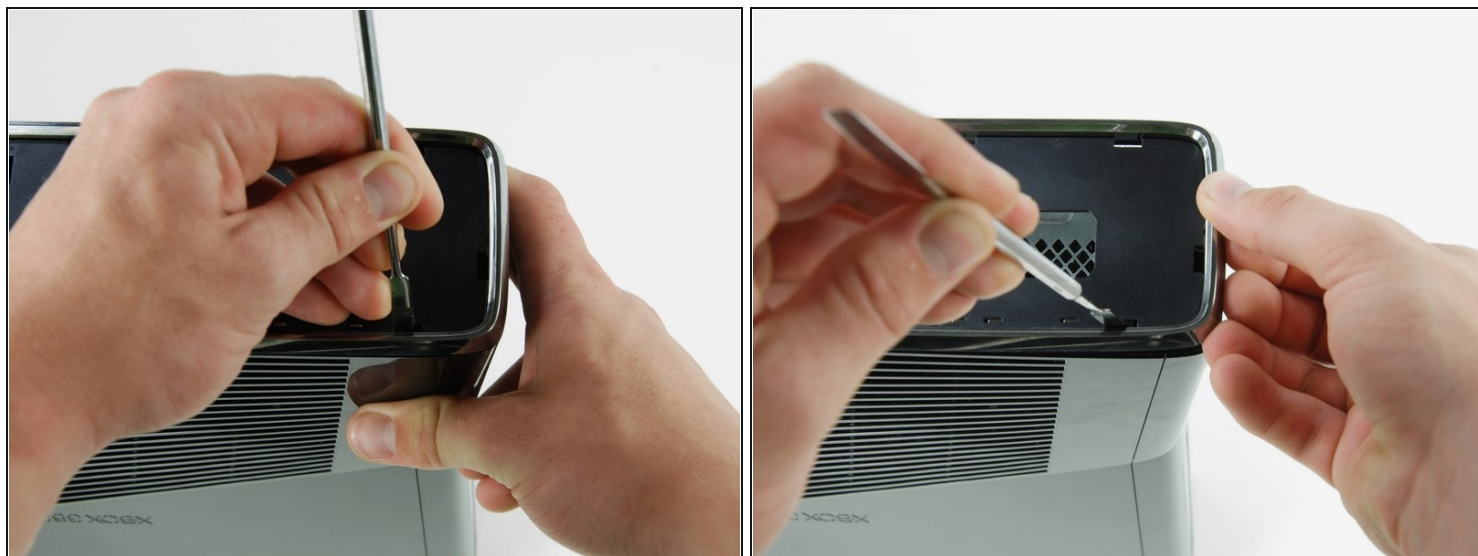
## 手順 21

- ① ゲームコンソールの向きを変え、フェースプレートを右側に、右側のケースを手前に配置します。
- 底面ベゼルの右端にある一番奥のスリットにスパッジャーを差し込み、スパッジャーの先端を右のケースに押し付けながらクリップの後ろに挟み込みます。
- 同時にクリップを外し、下部ベゼルを上側に引き上げます。
- ① このクリップは特に外しにくいです。スパッジャーを正しく差し込むには、多少の力が必要です。

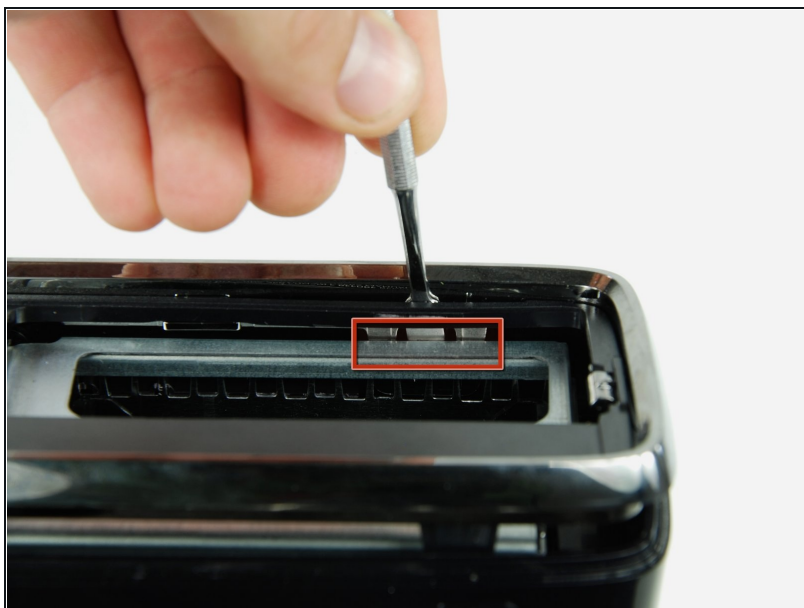
## 手順 22

① このクリップには、ベゼルに繋がるスリットがありません。ベゼルの下、ハードディスクスロット付近を見ると、クリップの位置を確認することができます。

- クリップ真上にあるシルバーの淵とボトムベゼルの間にスパッジャーを差し込みます。
- 底部ベゼルを引き上げながら、クリップを外します。

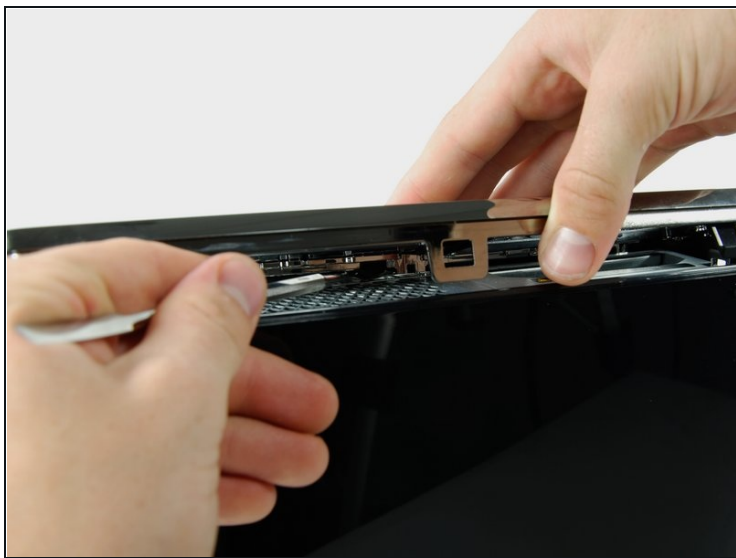
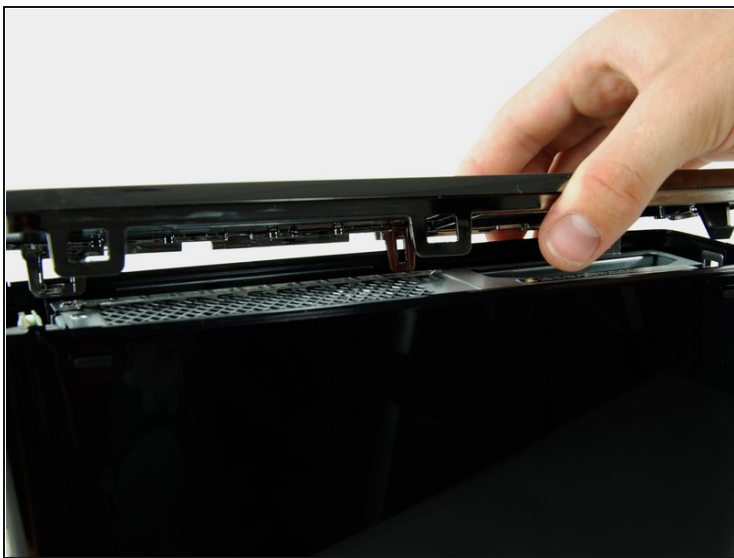
## 手順 23

① このクリップは他のものよりも小さめで、上から外さないでください。

- 底部ベゼル左端を持ち上げて、十分なスペースを確保します。
- 最後のクリップの左端の背面にメタル製スパッジャーを差し込み、クリップを右のケースから押し出します。

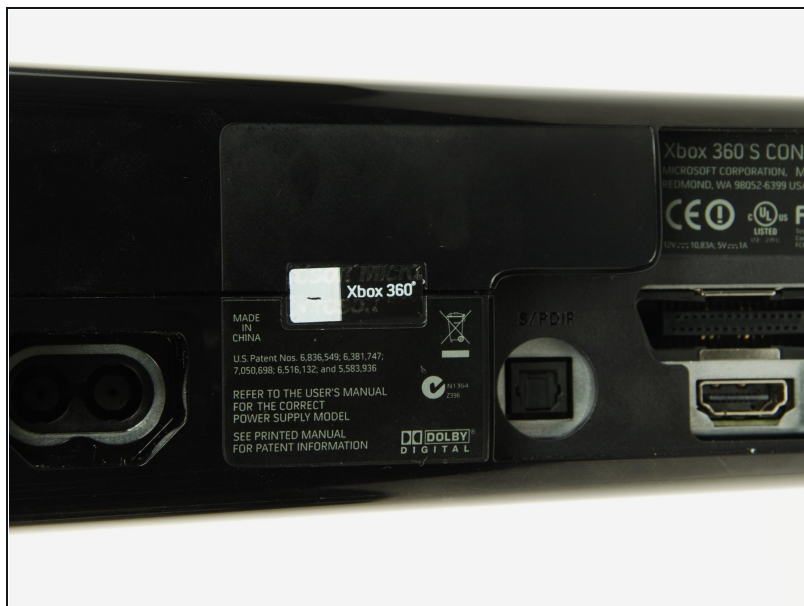
## 手順 24 — 左側ケース

⚠ Xbox 360を開けるには、外ケースに貼られた保証書のシールを破る、または剥がす必要があります。ロジックボードに直接取り付けられていないコンポーネントのマイクロソフト保証は、このシールを剥がすと無効になる可能性があります。

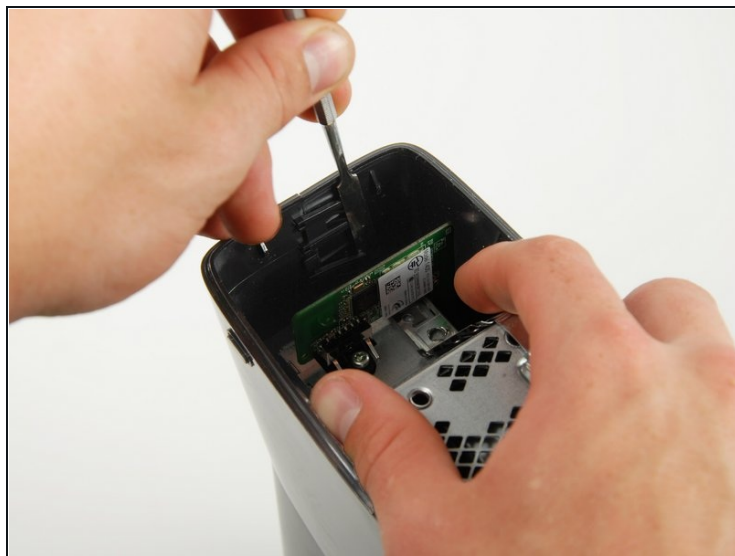
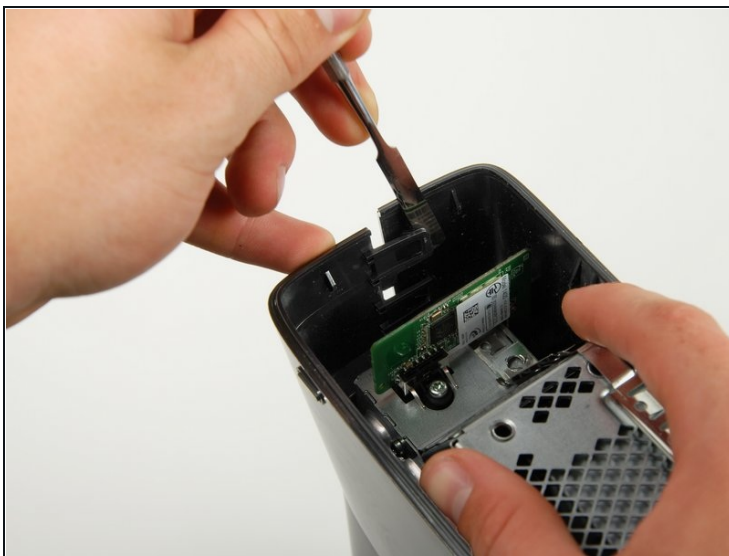
## 手順 25

① コンソールを右側にして、フェースプレートを手前に配置します。

- Wi-Fiカードの裏側、コンソールの上端に沿って、左右のケースをつなぐ2つのクリップを確認します。
- 片手で左右のケースを押しながら、メタル製のスパッジャーを使ってクリップをこじ開けて外します。

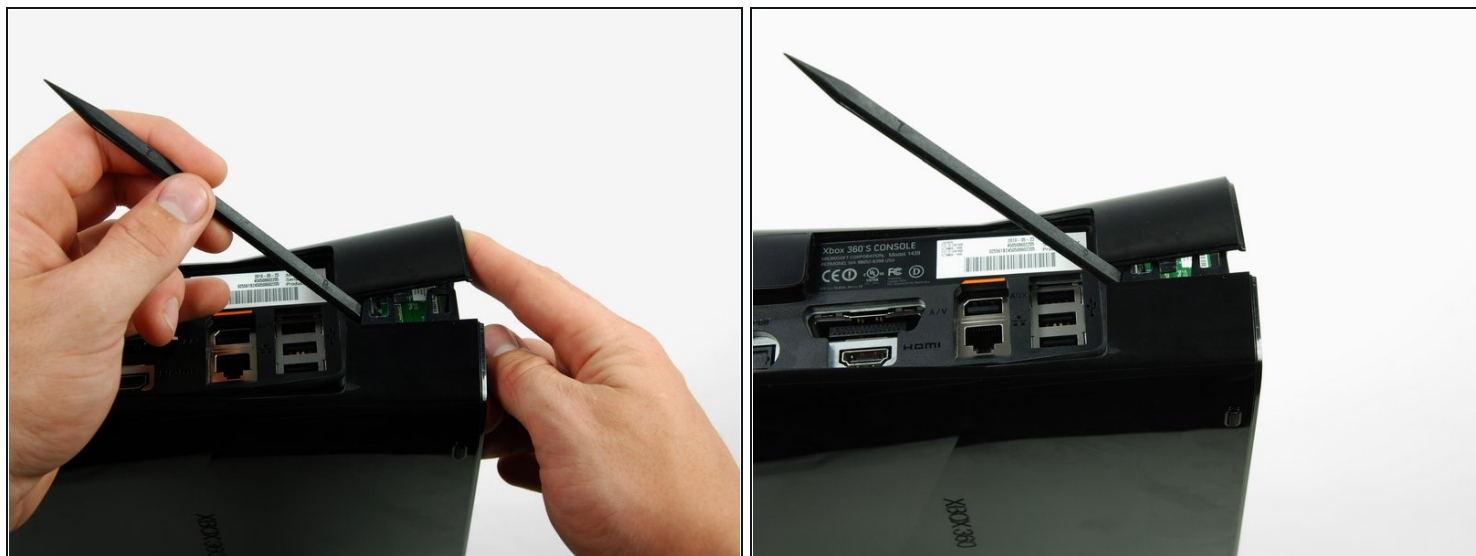
## 手順 26

① クリップが再装着しないように、2つのケースを離した状態にします。

- 左右のケースの間にスパッジャーを挿入して、他の作業をする間、左右のケースを離しておきます。

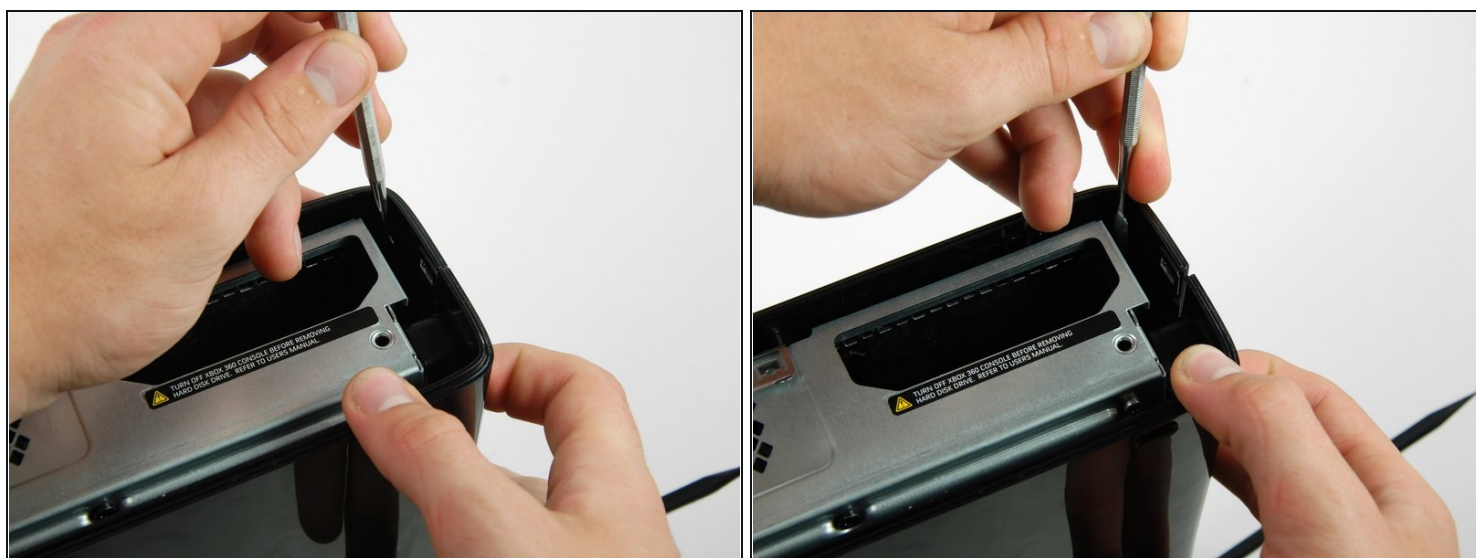
## 手順 27

① Xboxを裏返し、フェイスプレートを左向きにし、左のケースを手前にします。

- 片手で左右のケースを離しながら、ハードディスクスロット横のクリップを1つ外します。

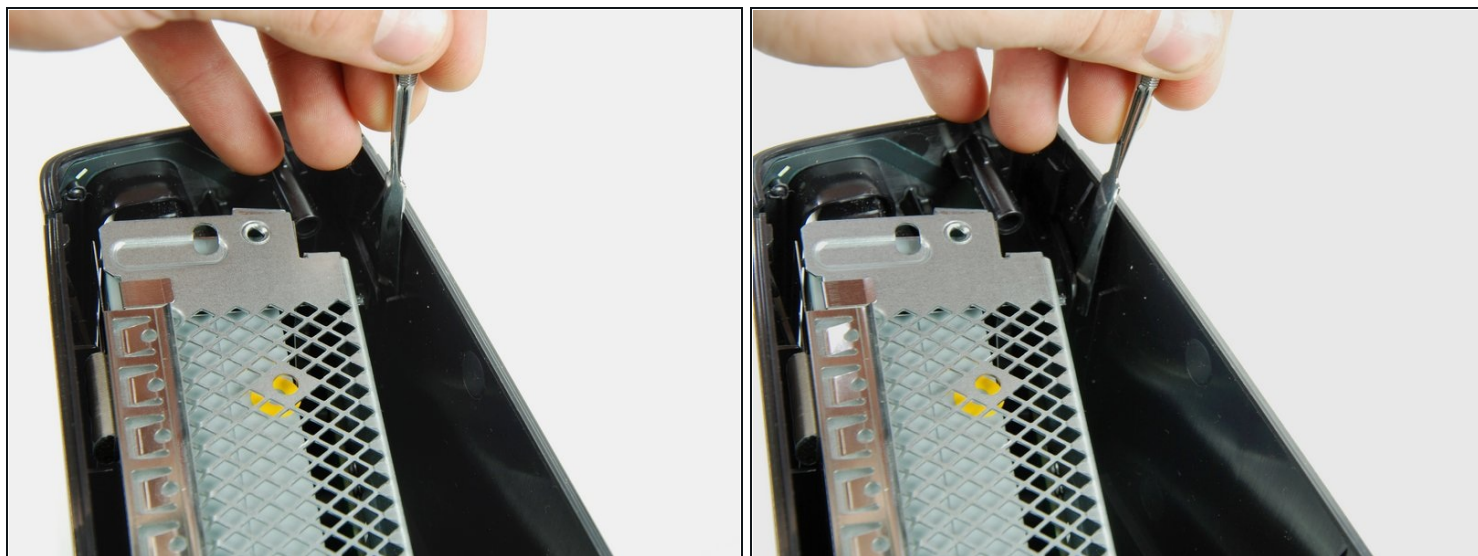
## 手順 30

- 左ケースをフェースプレートに固定している上端左手前のクリップを1つ外します。

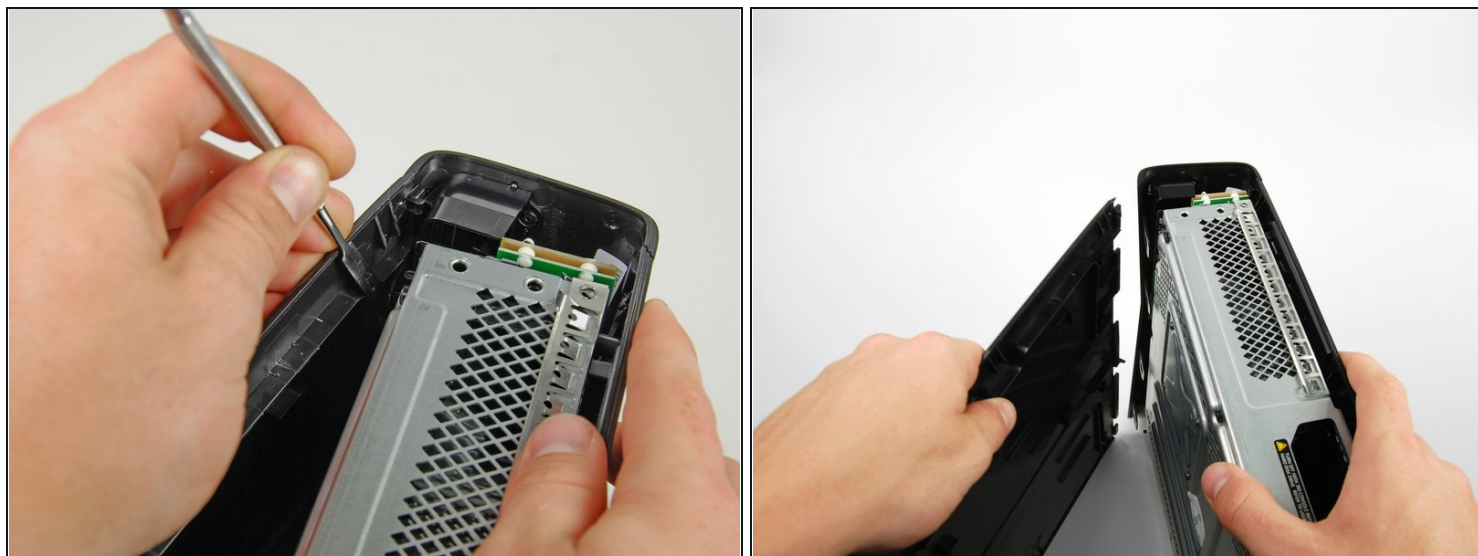
## 手順 31

- コンソールを裏返し、底面を上向きにします。
- 左ケースをフェースプレートに固定している下端左手前のクリップを1つ外します。
- 左のケースをデバイス本体から離しながら回転させると、最後の2つの内側クリップが外れます。
- 左側ケースを外します。

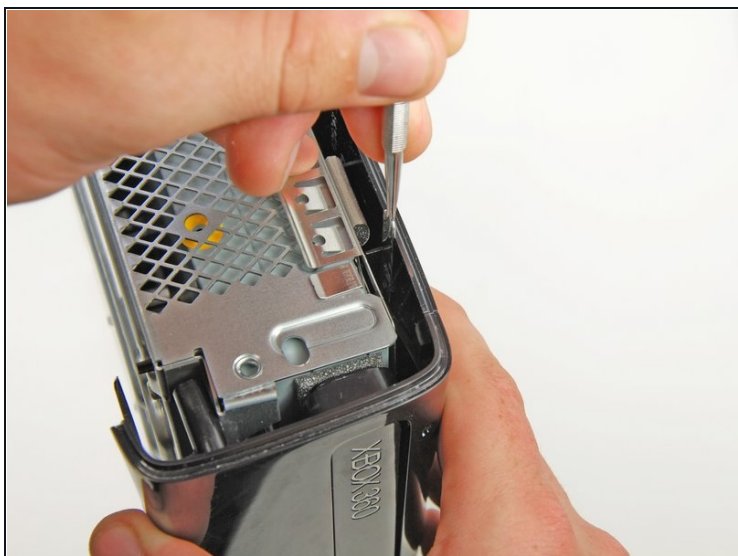
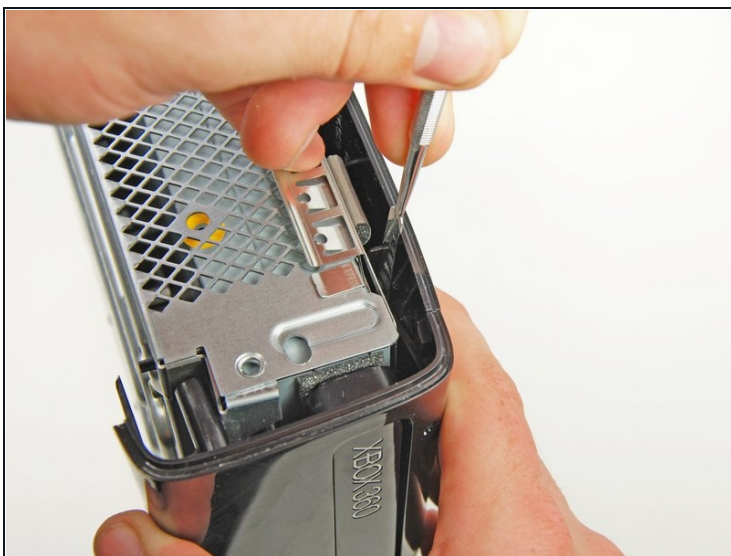
## 手順 32 — フェースプレート

① コンソールを右側にして、フェースプレートを前方に向けます。

- 右ケースをフェースプレートに固定している上端右端付近のクリップを外します。

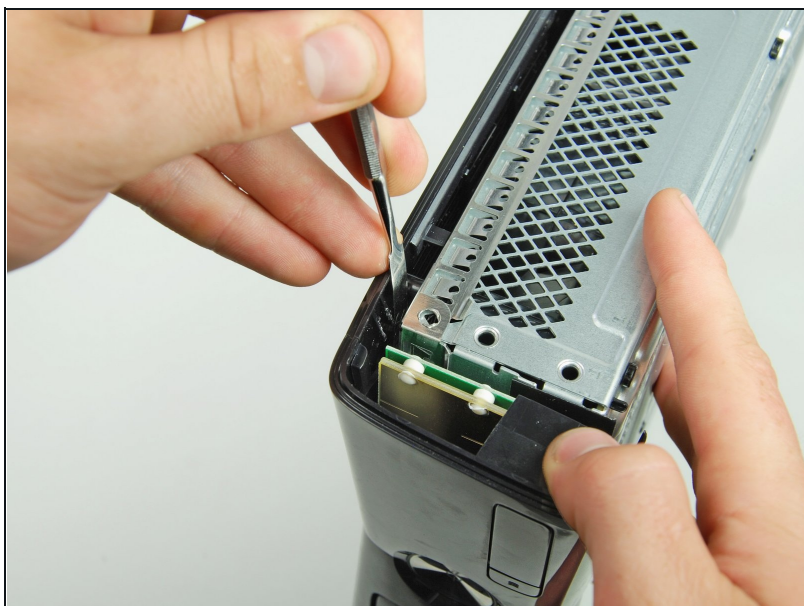
## 手順 33

① ゲームコンソールを裏返し、底面を上向きにし、フェースプレートを前向きに配置します。

- 右側ケースをフロントケースに固定している上端右下のクリップを外します。

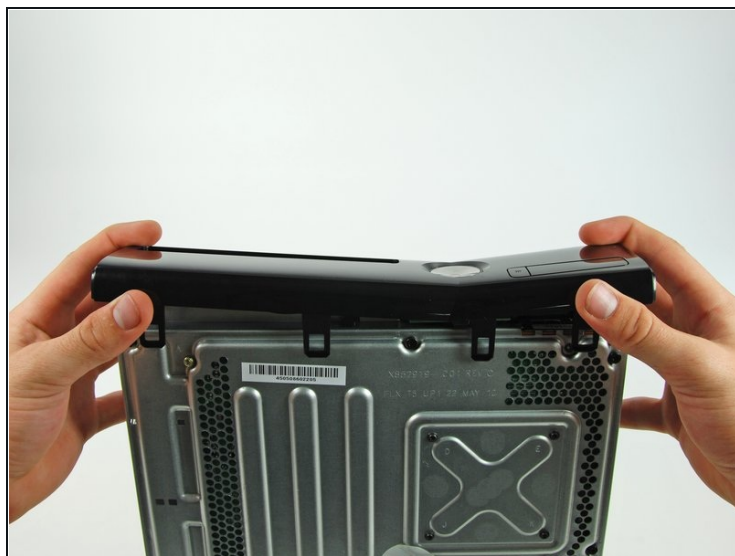
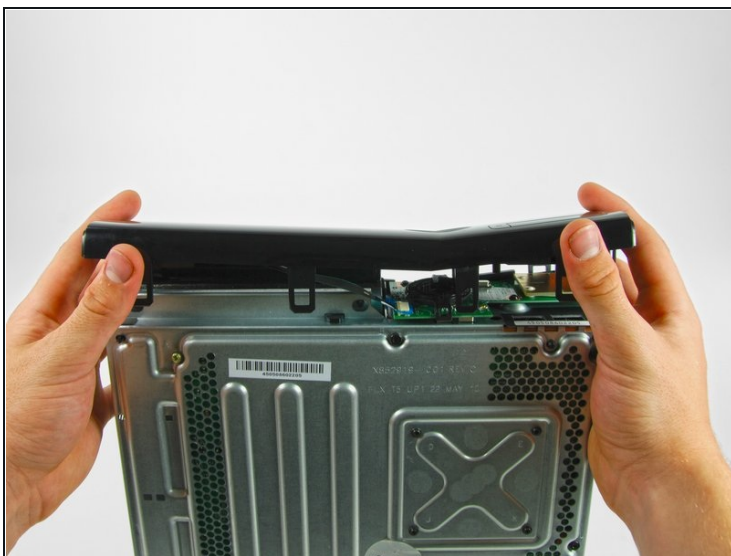
## 手順 34

- フェイスプレートの左端を持ち上げて、フェイスプレートを右側ケースに固定している最後の2つのクリップを外します。
- フェイスプレートをデバイスの他の部分から切り離します。

⚠ フェイスプレートは、細いリボンケーブルでコンソールに繋がったままの状態です。まだフェイスプレートを完全に取り外さないでください。

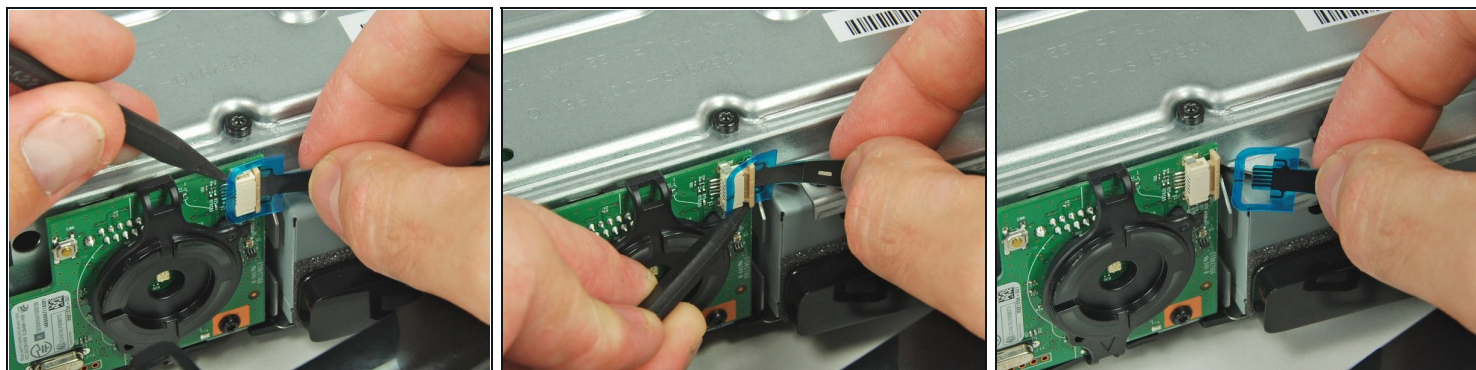
## 手順 35

- スパッジャーや爪を使って、青い透明なタブを持ち上げて、コネクタから外します。
- 電源スイッチ基板ケーブルコネクタのロックタブをコンソール上部にスライドさせます。
- ① ロッキングタブは2mm程度しか動きません。
- 電源スイッチのケーブルをコネクタからまっすぐ引き抜きます。
- これでフェイスプレートは他のコンソールから外れました。

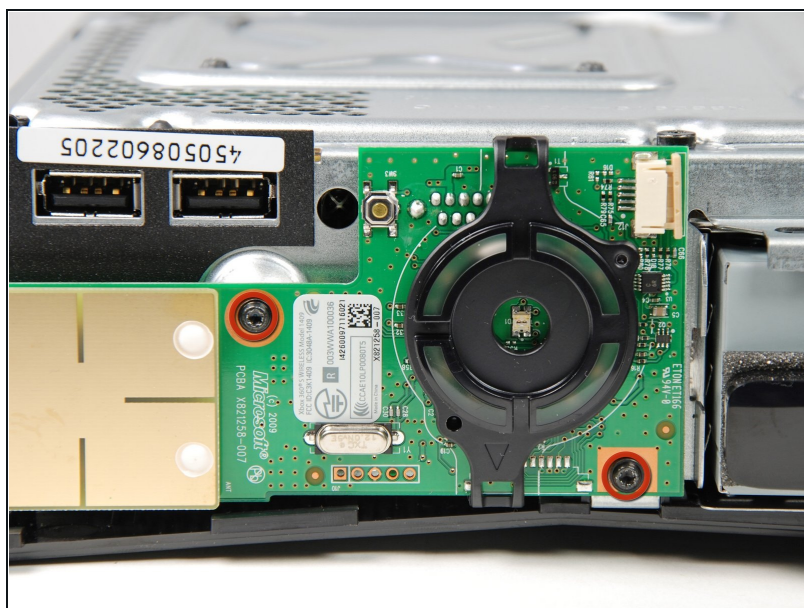
## 手順 36 — RFモジュール

- RFモジュールをメタルケースに固定している5.6mm T8トルクスネジを2本外します。

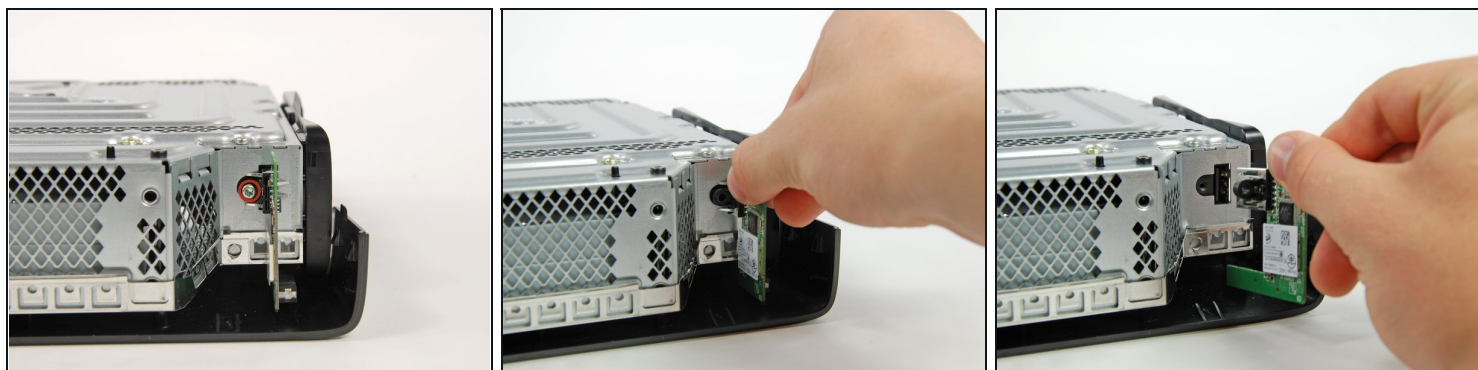
## 手順 38 — Wi-Fi ボード

- ワイヤレスカードを固定しているT10トルクスネジを1本外します。
- コンソール本体からWi-Fiボードを引き抜きます。

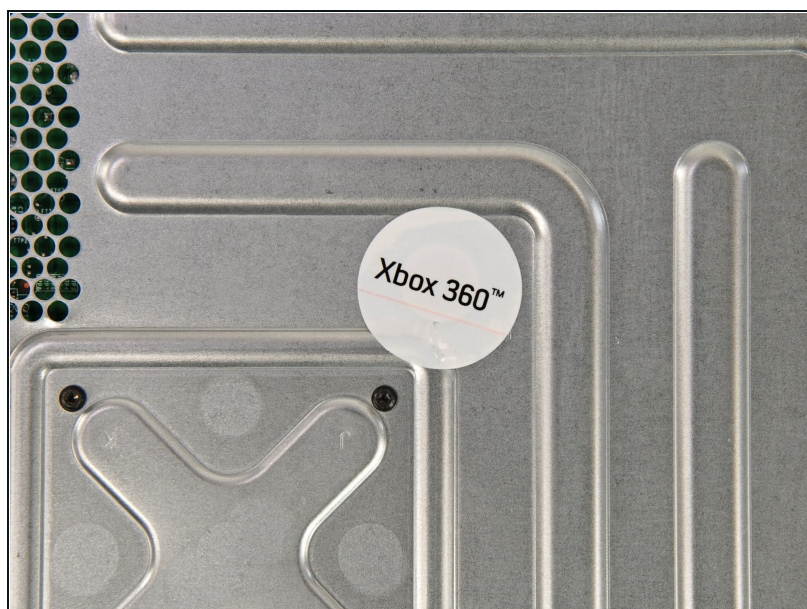
## 手順 39 — 右側ケース

⚠ XboxをMicrosoftに修理に出す場合は、ここが自分でやる作業の終点になります。

- メタル製フレームに貼られている大きな白い保証書シールをはがすと、ネジが露出します。

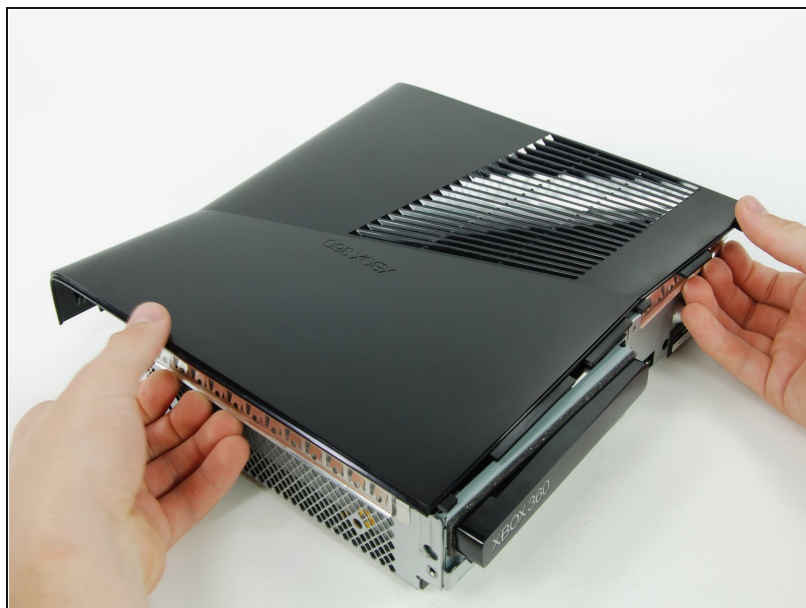
## 手順 41

- ① Xboxを裏返して、右側ケースを上向きにします。
- 右のケースを持ち上げて、メタルフレームを外します。

デバイスを再組み立てする際は、これらの手順を逆の順番に従って作業を進めてください。
