Nintendo DSi XLの音量ボタンの交換

音量ボタンを交換します。

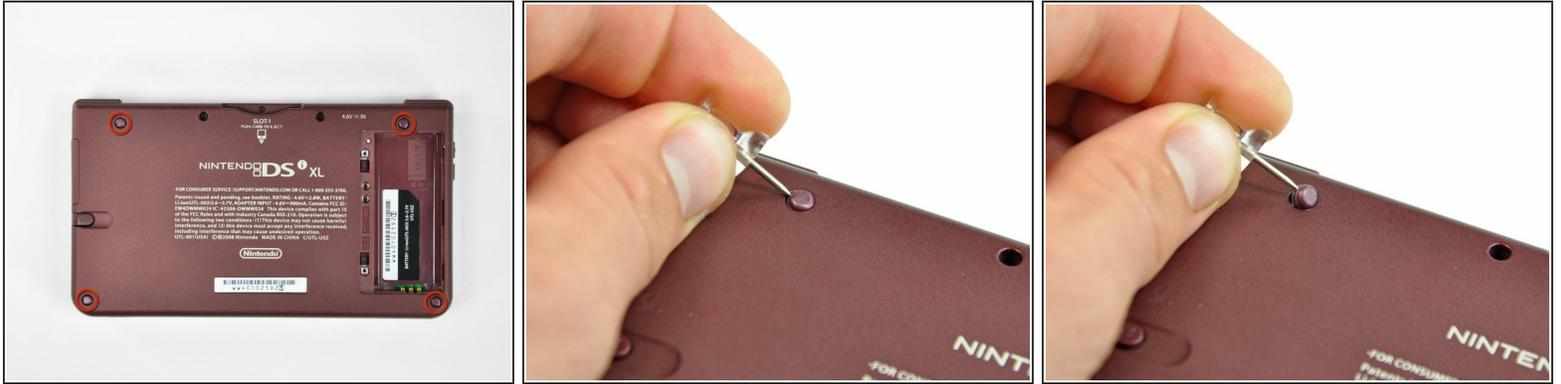
手順 3 — 下部ケース

- 下部ケースの4つのゴム製ネジカバーを画鋏で取り外します。

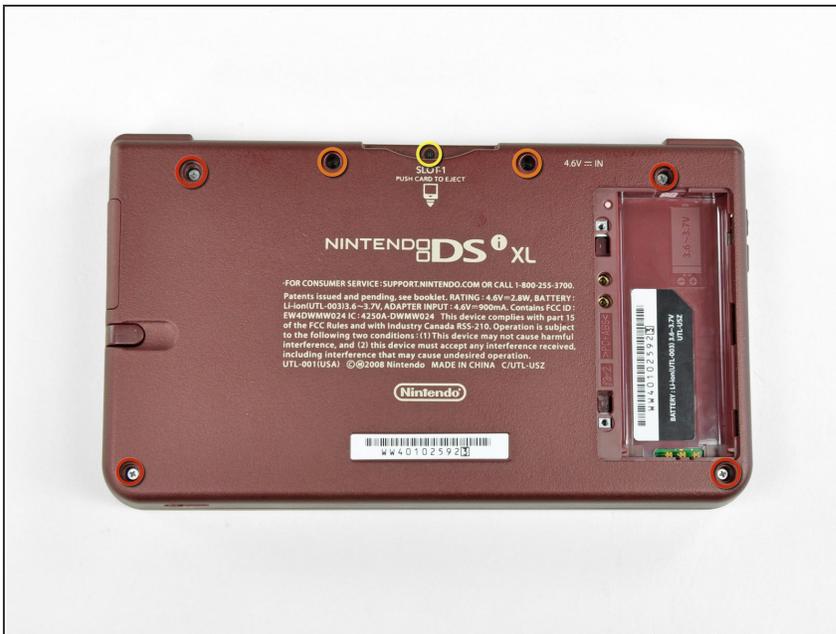
手順 4

- 下部ケースをDSi XLに固定している次の7本のプラスネジを外します:
 - 5.3mmネジ(シルバー) 4本
 - 5.3mmネジ(黒) 2本
 - 2.5mmネジ(黒) 1本

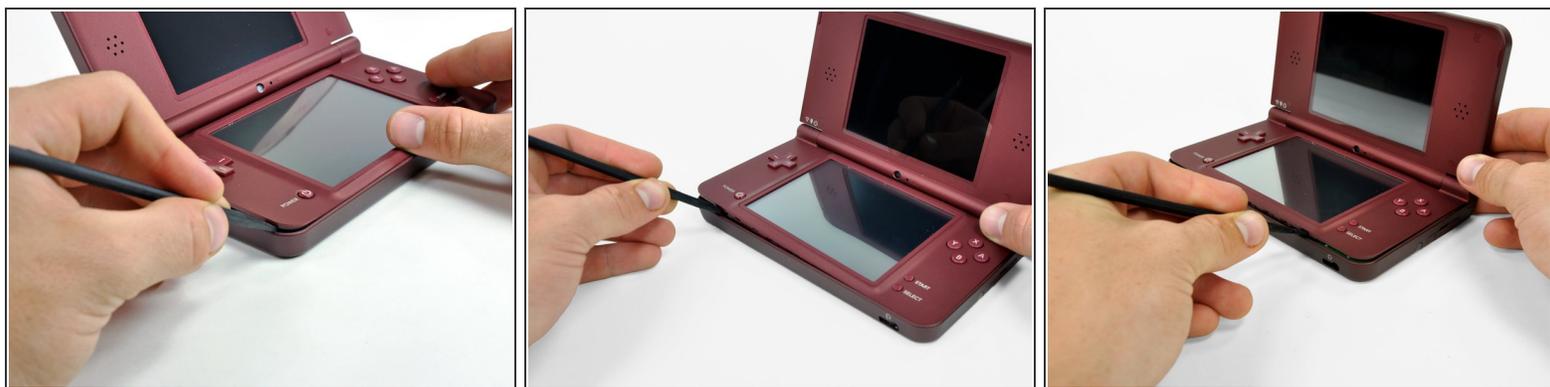
手順 5

① DSi XLを裏返し、ディスプレイを開口します。

- DSiの左下角の上下ケースの間にスパッジャーを差し込みます。
- スパッジャーを上部ケースの底部に沿ってスライドし、上部ケースを下部ケースに固定しているラッチを解放します。

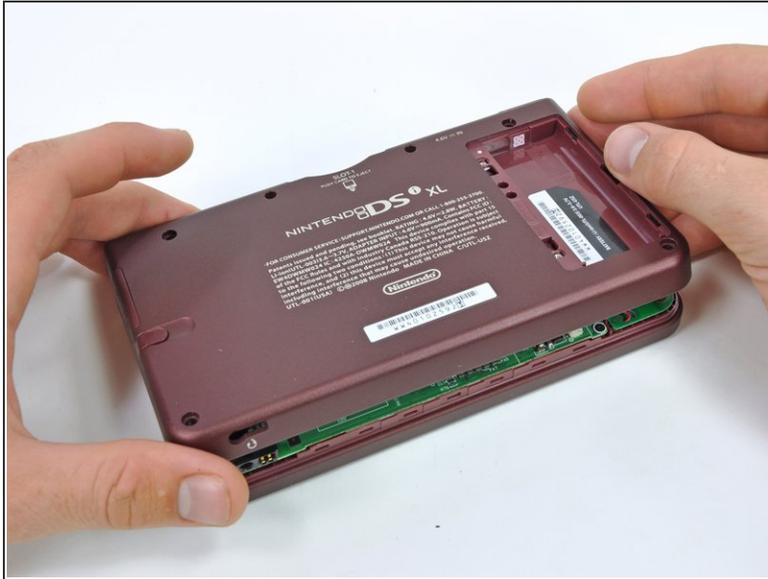
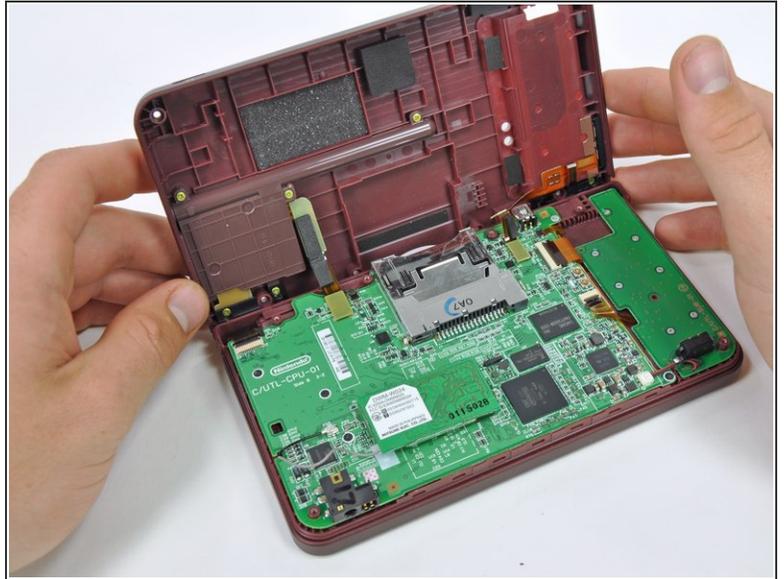
手順 6

- ① **i** ディ스플레이を閉じ、DSi XLを裏返します。
- 前端から下部ケースを持ち上げます。
- DSiから下部ケースを回転させて離します。
- ① **i** 下部ケースはまだマザーボードに接続されているので、完全に取り外すことはできません。

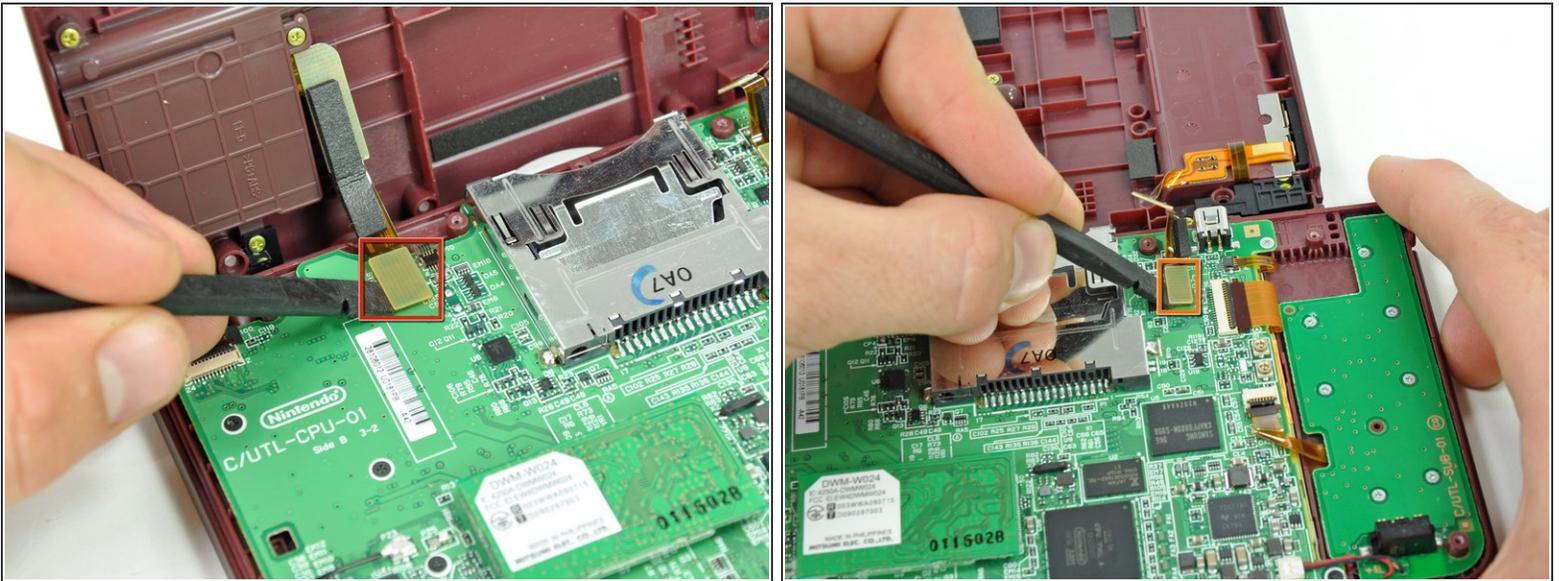
手順 7

- スパッジャーを使って、ソケットからSDカード/右ショルダーボタンコネクタを持ち上げます。
- スパッジャーを使って、マザーボード上のソケットから音量ボタン/左ショルダーボタンコネクタを持ち上げます。

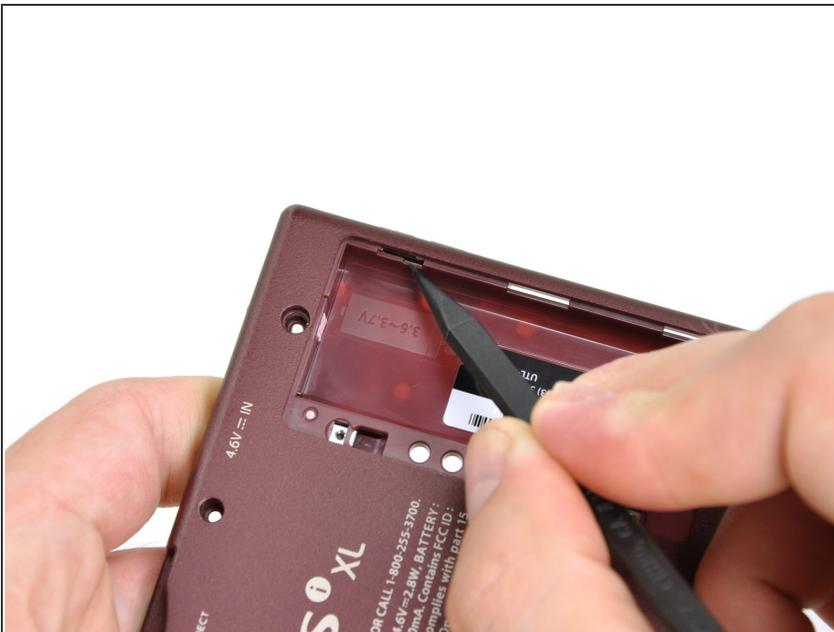
手順 8 — 音量コントロールスイッチ

- バッテリーコンパートメントの内部で、スパッジャーの先端を使って、音量コントロールスイッチを固定しているメタル製ラッチを引き離します。

ラッチは約1mmしか動きません。

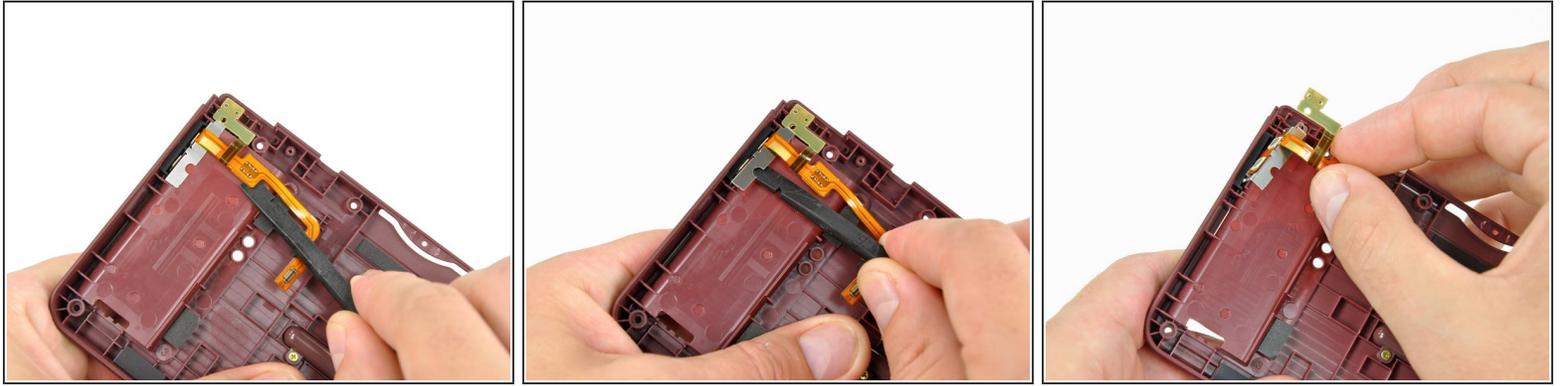
手順 9

- スパッジャーの平面側先端を使って、音量コントロールスイッチのリボンケーブルをバッテリーコンパートメントの裏面に留めている接着剤を剥がします。
- スパッジャーの平面側を使って、下部ケースから音量コントロールスイッチをまっすぐ持ち上げます。
- DSi XLから音量コントロールスイッチを取り外します。

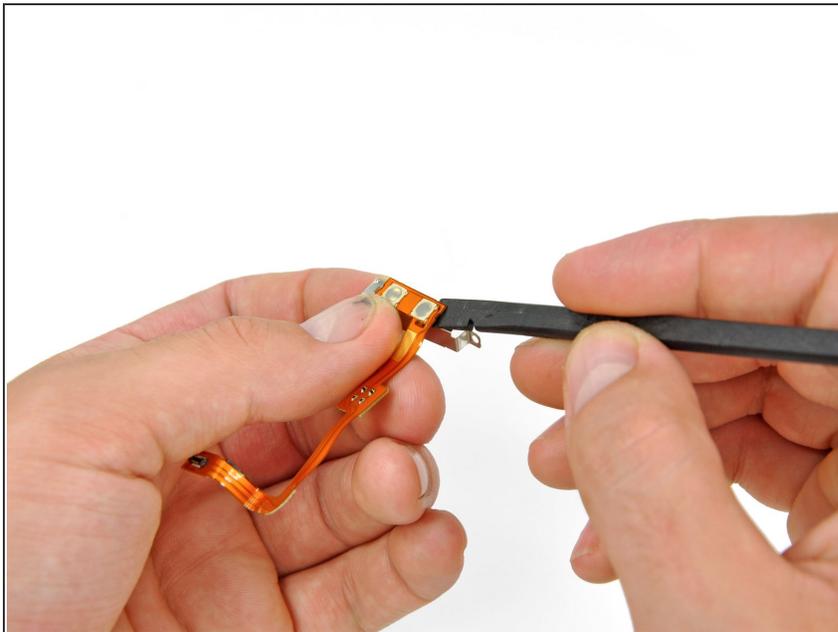
手順 10

- スパッジャーの平面側先端を使って、メタル製バックリングブラケットから音量コントロールボタンを取り外します。
- ⓘ ブラケットは、非常に強力な接着剤で留められています。リボンケーブルにダメージを与えないよう、ゆっくりかつ慎重に作業してください。
- 音量コントロールスイッチが残ります。

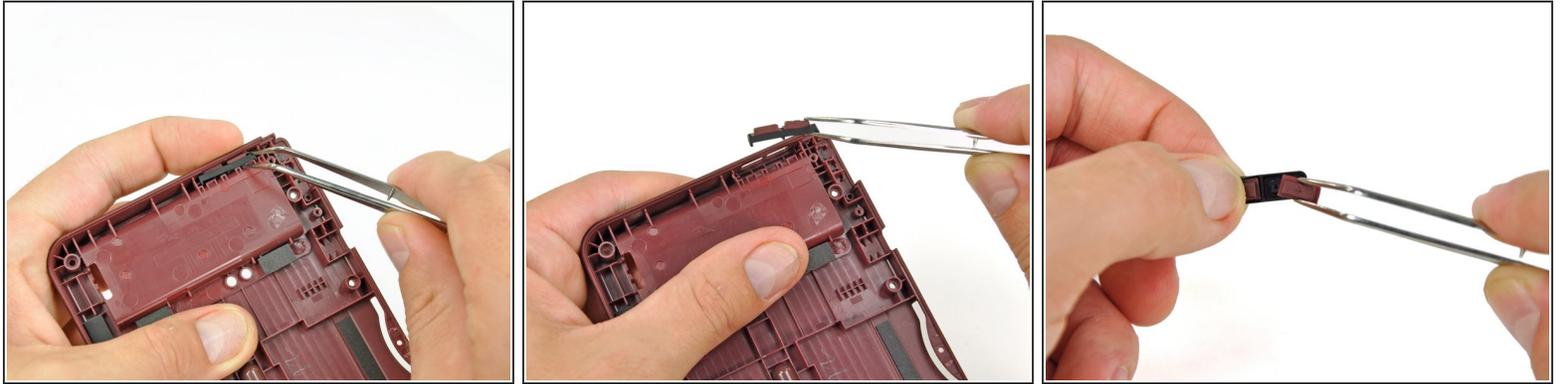
手順 11 — 音量ボタン

- 下部ケースの穴から音量ボタンを押し出しながら、ピンセットを使って、ボタンとシリコンパッドを取り外します。
- ⓘ シリコンパッドは容易に裂けるので、忍耐強くかつ注意深く作業を進めてください。
- シリコンパッドからボタンを取り外します。

デバイスを再度組み立てるには、この説明書の逆の順番で組み立ててください。
