Xbox Oneのマザーボードの交換

このガイドを使ってXbox Oneのマザーボードを交換します。...

作成者: Andrew Optimus Goldheart

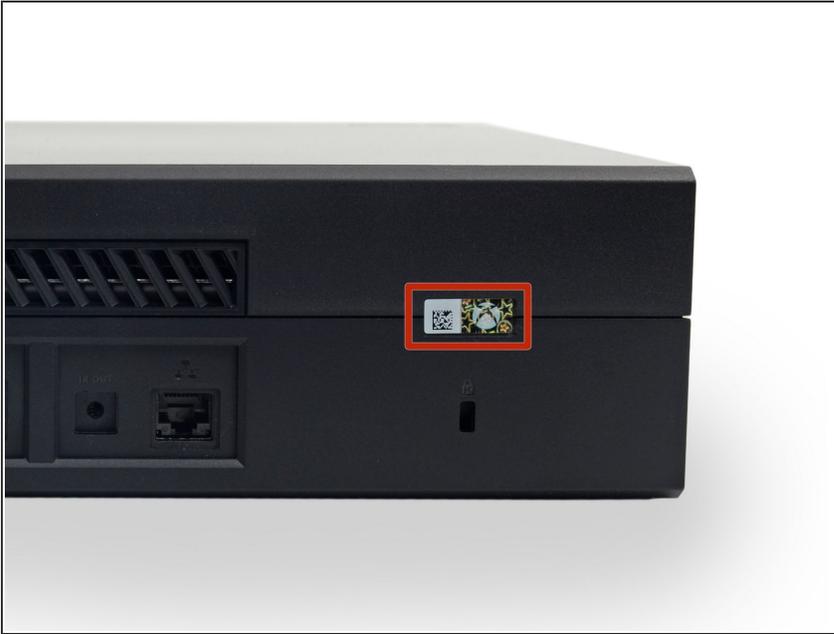
手順 1 — 上部ケース

- Xboxを開口するためにはこの不正開封防止 (タンパーエビデント) テープを剥がさなければなりません。心配いりません。何も破損しない限り、[法的に](#) Microsoftは保証期間内のデバイスを保証対象外とすることはできません。

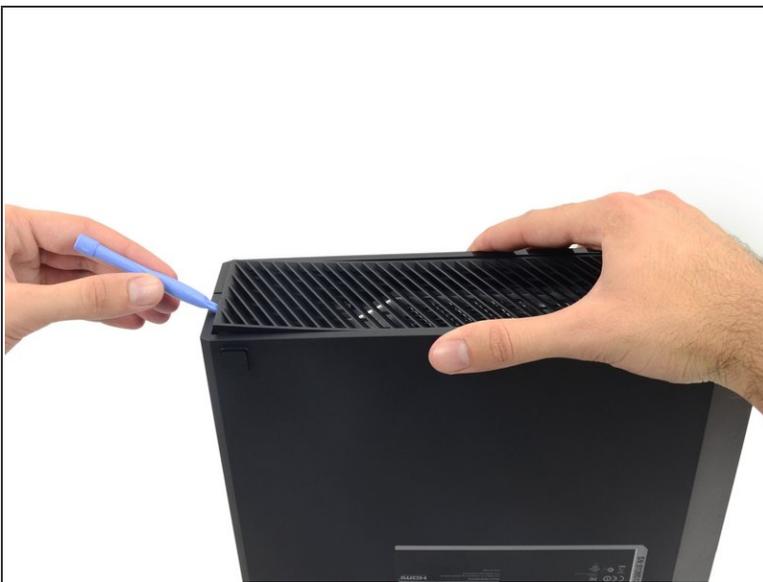
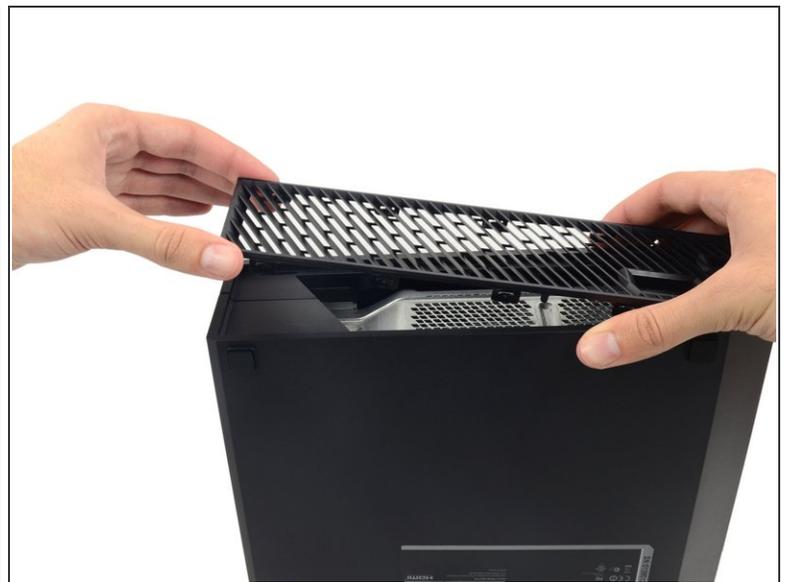
手順 2

- プラスチック製の開口ツールを使って、USBポート側のパネル周辺のプラスチックベントをこじ開けて取り出します。
- このベントはとてもフレキシブルです。そして軽いプラスチッククリップで固定されています—裏側からこじ開けて全体を持ち上げます。

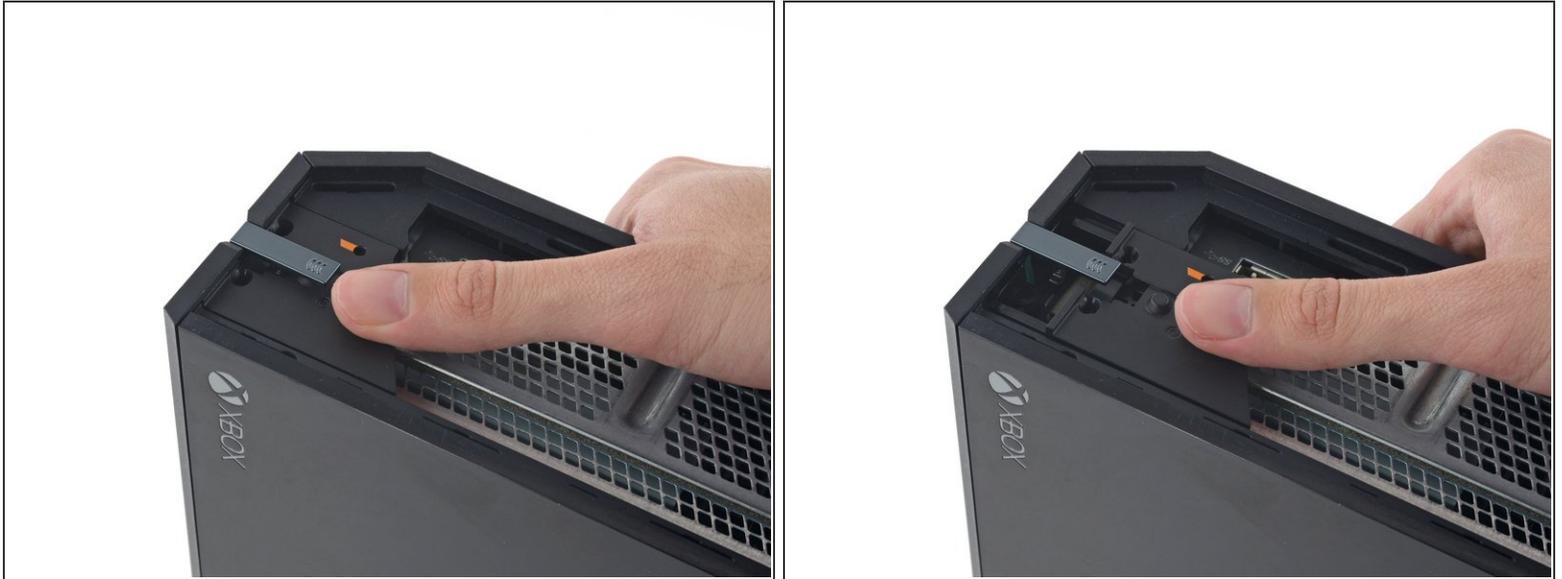
手順 3

- ① Xboxmp正面コーナーを補強している小さなプラスチックタブがあります。
 - タブをまっすぐ後ろ向きにスライドして外します。

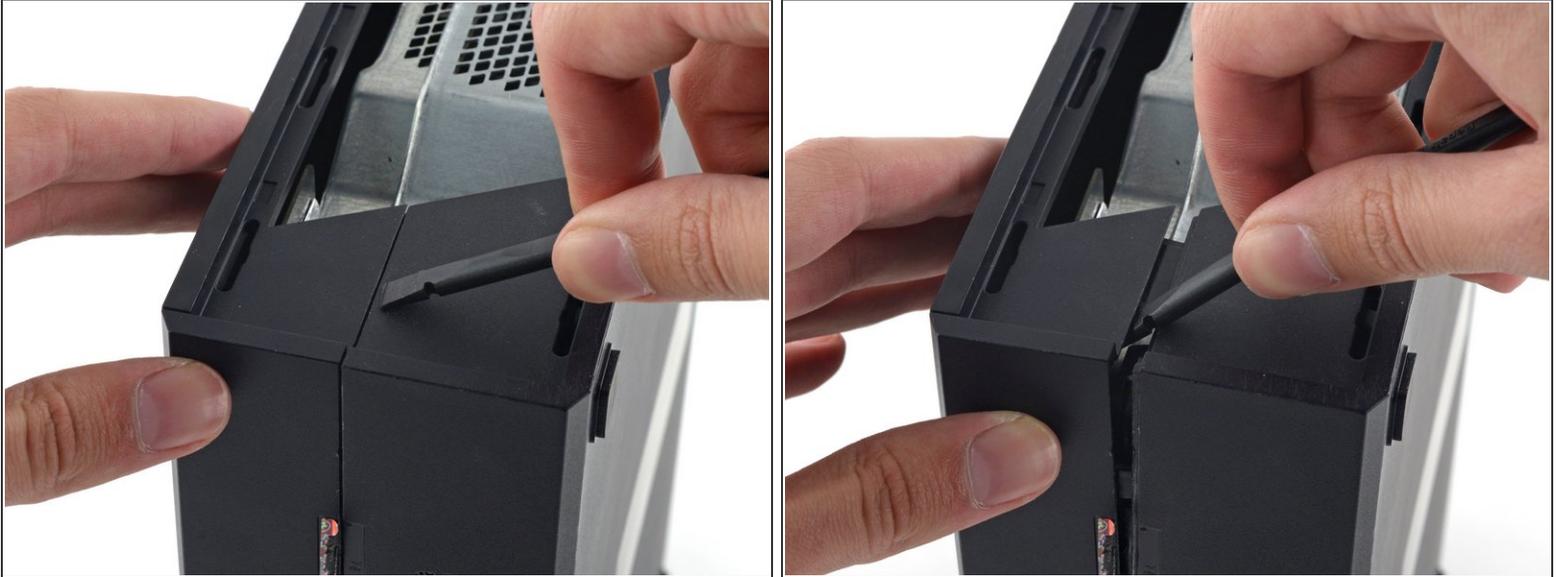
手順 4

- スパッツァーの平面側先端を上部と下部ケースの間、ベント開口側に差し込みます。
- ⓘ 強力なプラスチックのクリップが上下ケースを固定しています。この作業ではかなりの力が必要です。
- ⓘ ケースが完全に開口するまで、スパッツァーを差し込んだままにしてください。クリップは強い弾力性があるため、作業中ケースが強制的に閉じてしまうことがあります。

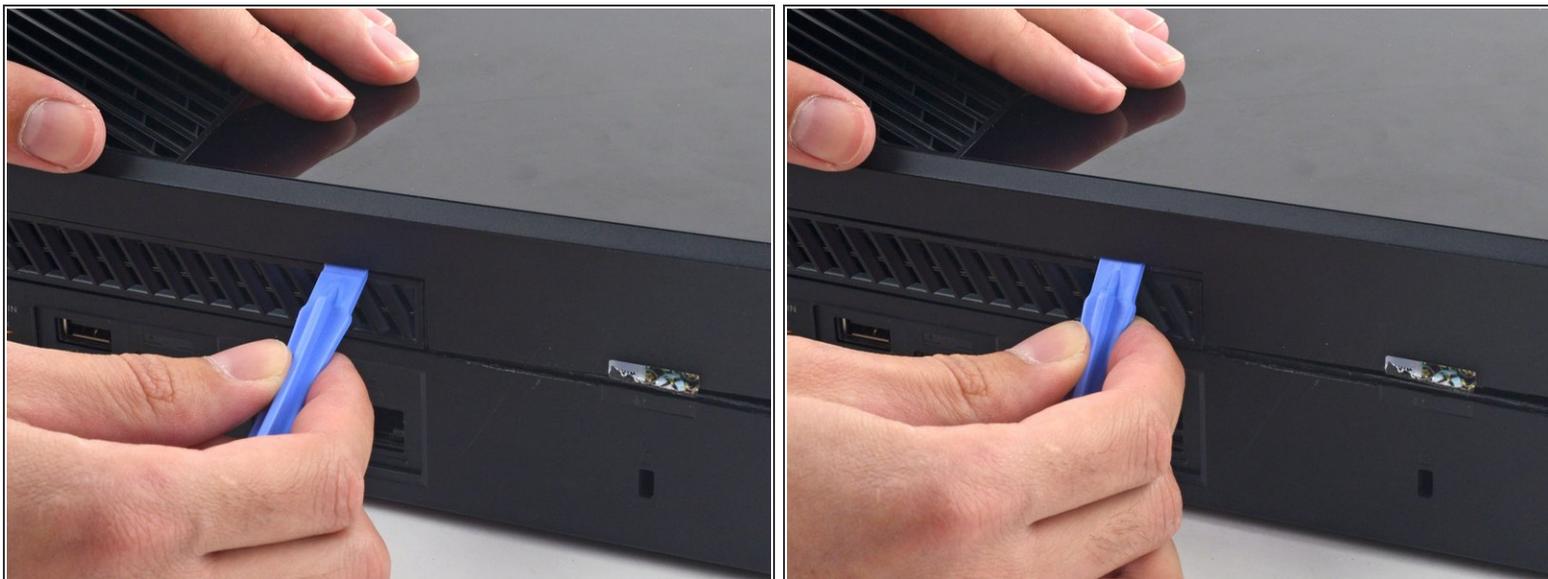
手順 5

- ① 上下ケース間の接合部分は、Xboxの背面とその両側に沿って幾つかのクリップで固定されています。
- 上下ケースの間にプラスチックの開口ツールを差し込んで、背面側のベントに向かってクリップを外します。

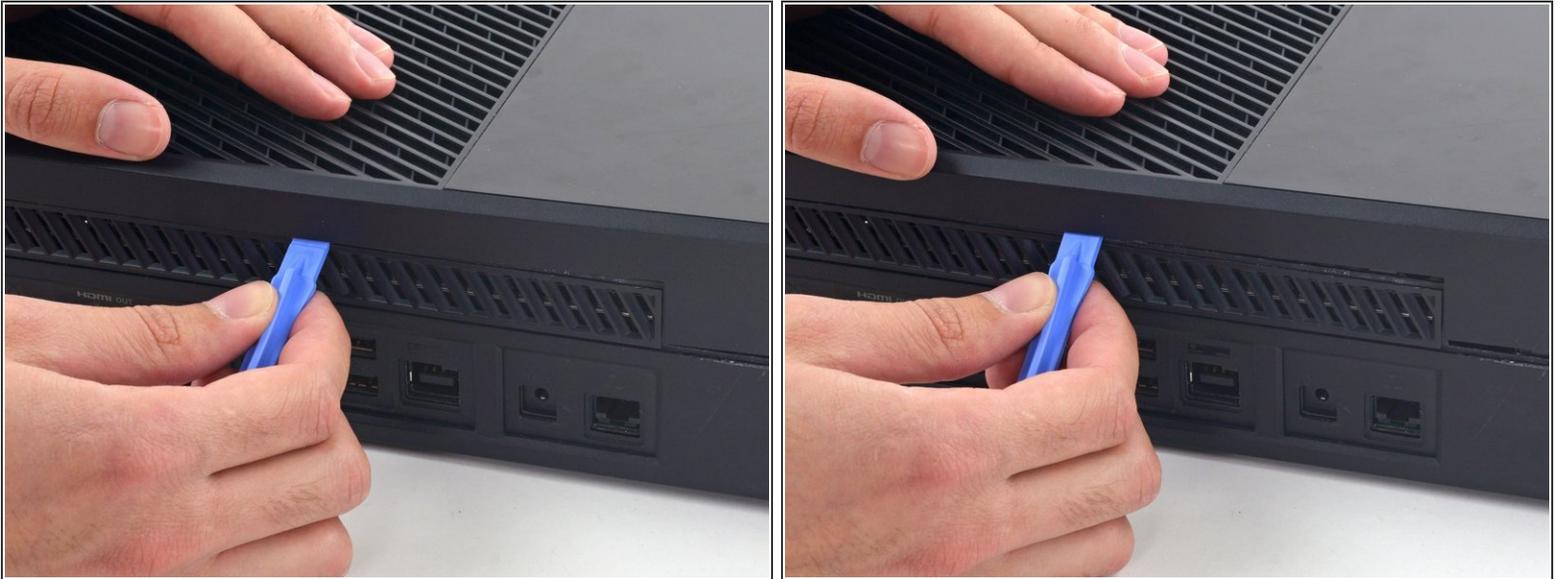
手順 6

- Xboxの裏側に沿って、クリップをこじ開けながらスライドします。

ⓘ スパッジャーが上下ケースをブロックする位置に挿入されているか確認してください。スパッジャーが落ちるほど大きくケースが開いていても、他の部分のクリップは弾力性があり、ケースを完全に閉じることがあります。作業を進めるためにケースの隙間の間にスパッジャーを入れたままにします。

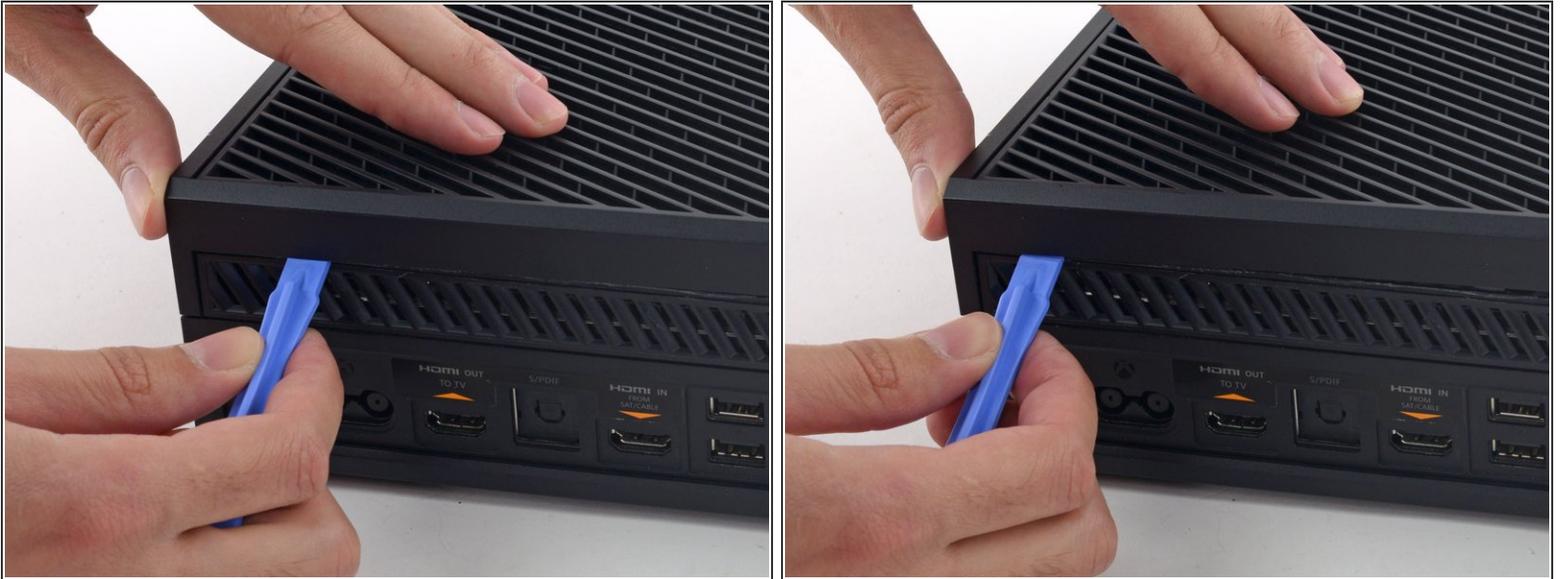
手順 7

- クリップが閉じてしまうので、クリップの真横にプラスチック製開口ツールをスライドすると簡単になります。
- i** 背面ケースの一番端に到達したら、上部ケースは取り外しが可能になります。まだ取り外せない場合は、プラスチック開口ツールを差し込み、USBポート以外の側に沿ってクリップを外します。

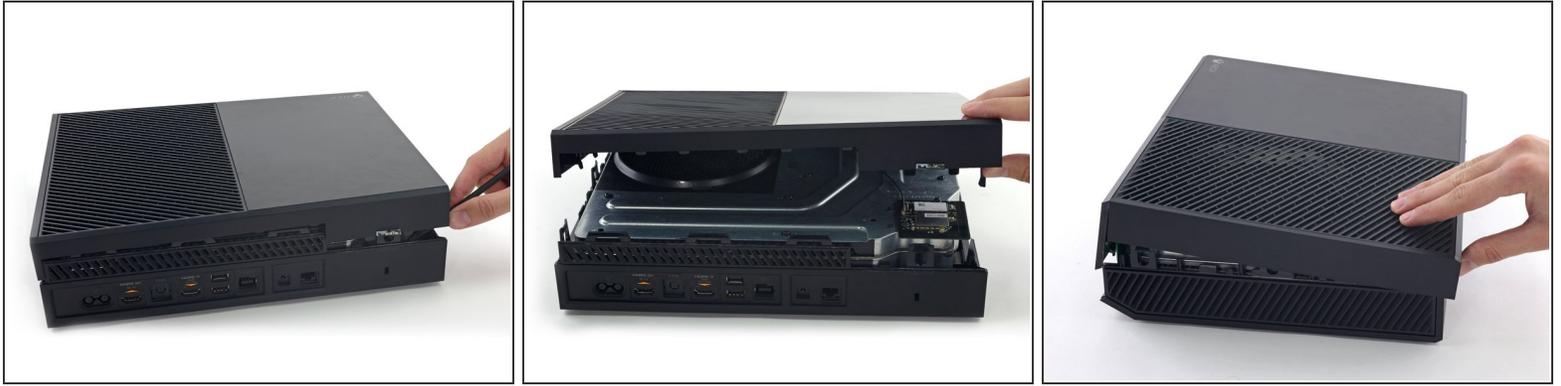
手順 8

- 差し込んだままのスパッジャーを手に取り、幾つか残っているクリップを外すために上部ケースをこじ開けます。

i プラスチック開口ツールを使って、まだ外れていないクリップを外します。

! まだ上部ケースを完全に取り出さないでください。正面パネルのボタンケーブルが接続したままになっています。

- 正面パネルボードにアクセスできるように、上部ケースをわずかに持ち上げて少しずらします。

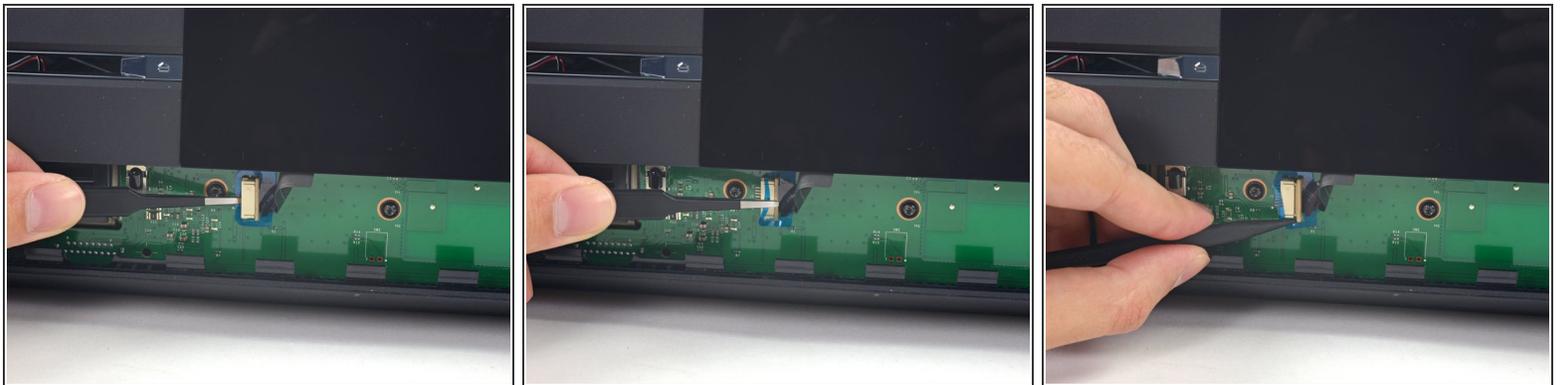
手順 9

i 正面のボタンケーブルは独自のZIFコネクタが使われています。安全に接続を外せるように、次の手順での作業はご注意ください。

- ピンセットで青いプラスチックのループを持ち上げて、基板上の白いコネクタにかぶせます。
- スパッジャーの先端で、コネクタのロックタブをケーブル側に押し出して、ラッチを解除します。

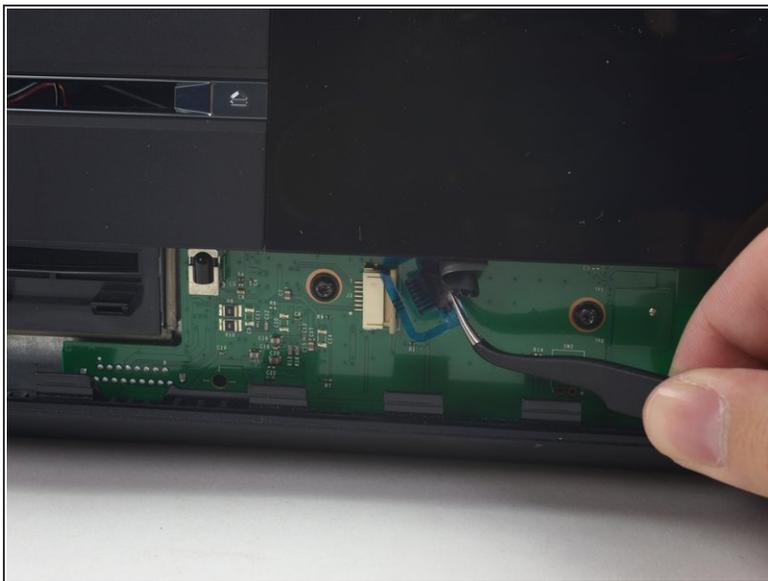
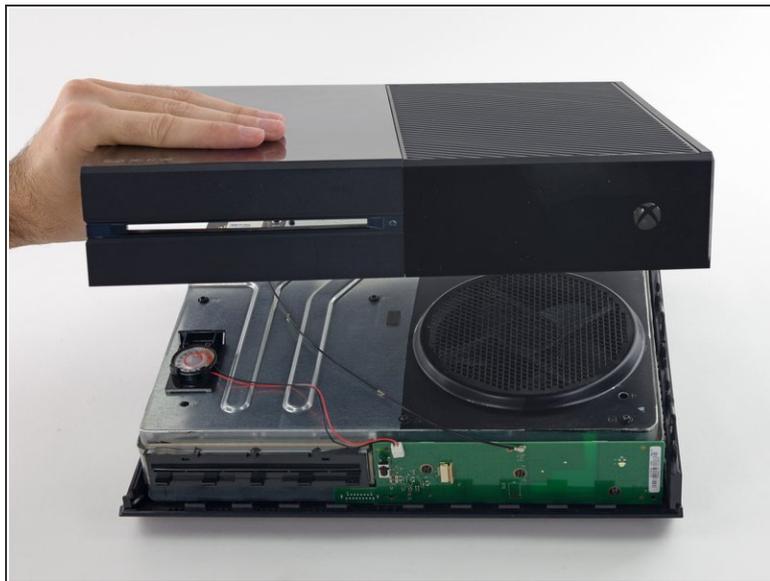
手順 10

- ピンセットを使って、基板上のコネクターからケーブルの接続をまっすぐ引き上げます。
- 上部ケースから取り出します。

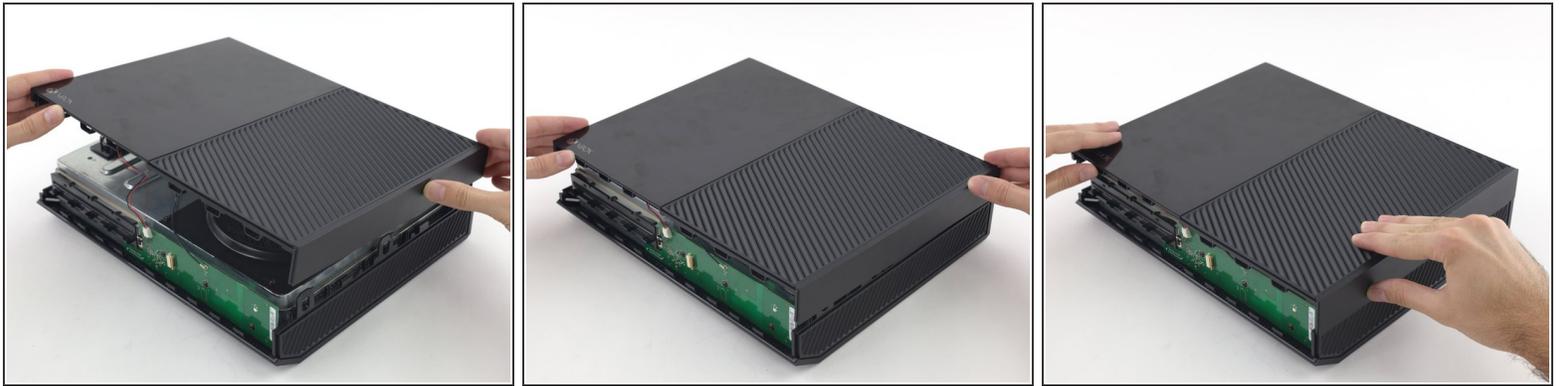
手順 12

- 上部ケースの上のパーツを交換します。
- クリップの位置を揃えて、カバーの周辺がしっかりと装着するように上から押し込みます。

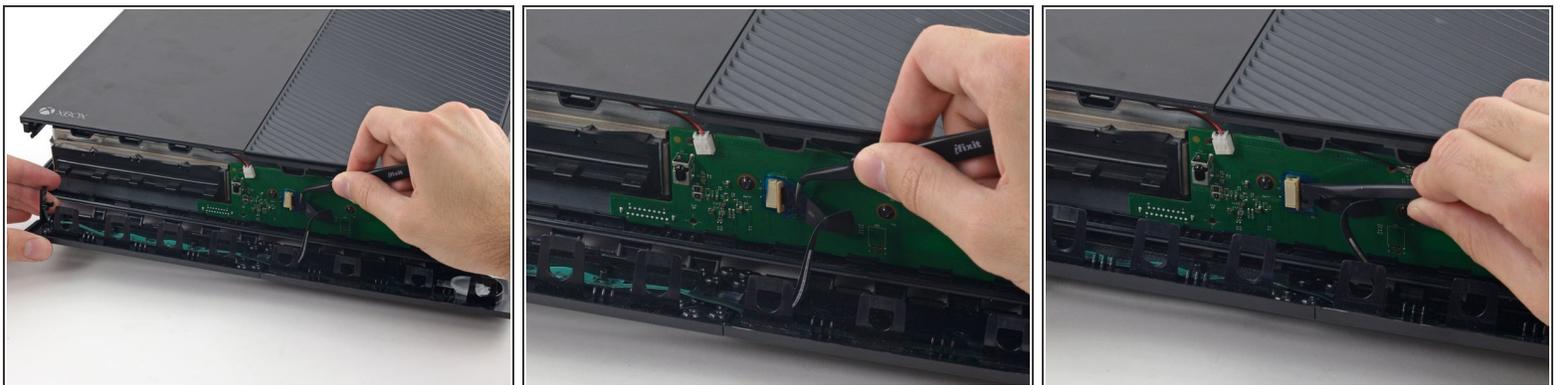
手順 13

- Xbox正面のフロントパネルを持ちます。
- ピンセットを使ってZIFソケットの中のフロントボタンのケーブルを交換します。
- スパッジャーの平面側先端を使って、ケーブルを固定するためにZIFロックを左側に押し込みます。

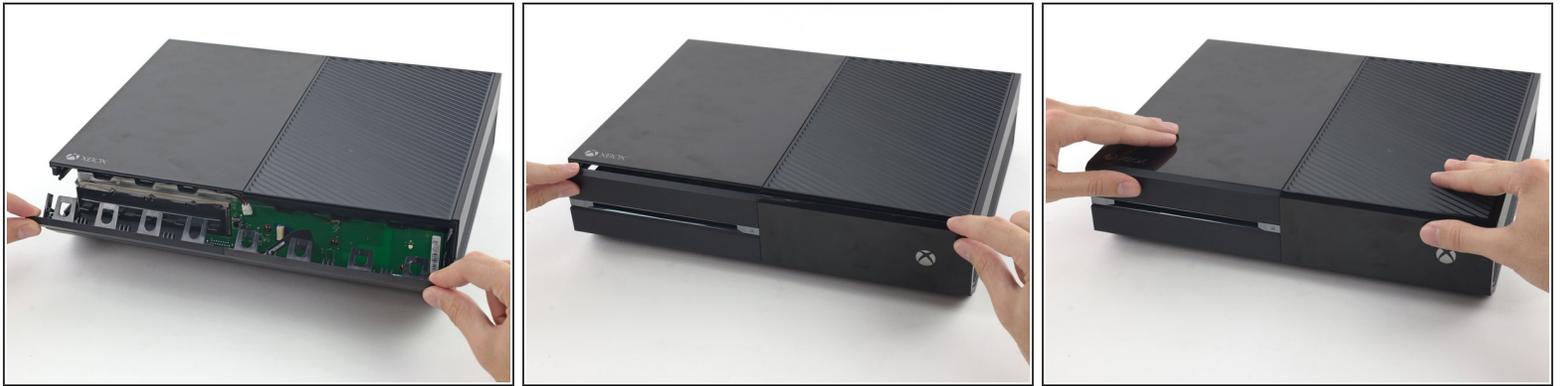
手順 14

- i** 正面パネルの下側端にはプラスチックのフックが付いており、これが底ケースの正面内側端の留め金となります。
- 45度の角度で正面パネルを差し込み、底ケースに付けられたプラスチックのフックに留めてください。
 - 郵便箱を閉める様な手順で、フロントパネルの上部をXboxに押し込みます。強く押し込むと、クリップが正面パネルと上部ケースにロックして、しっかりと固定できます。

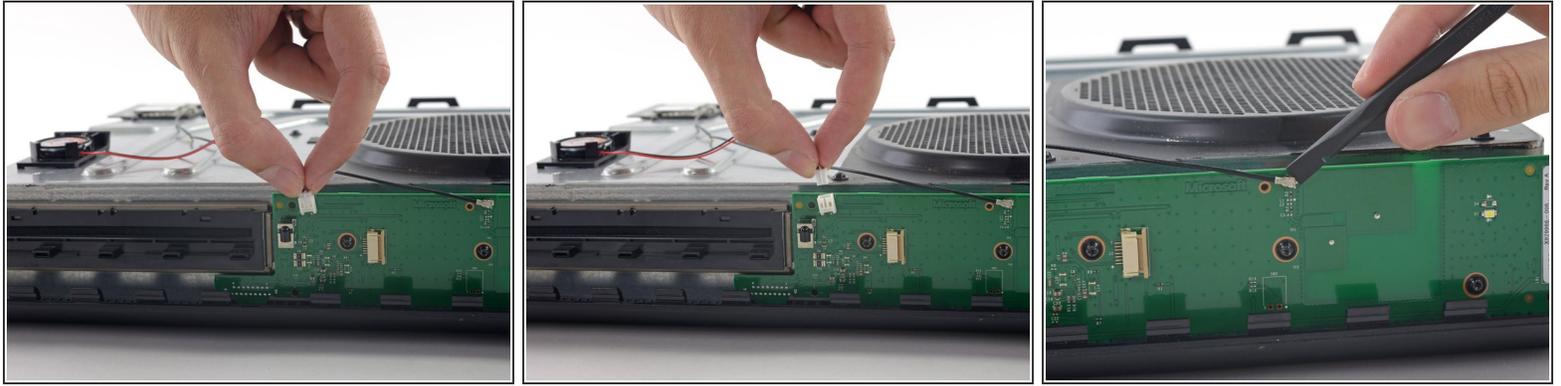
手順 15 — 上部メタルケース

- 正面パネルの基板からスピーカーケーブルのコネクターの接続を外すため、ゆっくりと引き抜きます。

⚠️ ケーブルコネクタを引き抜いてください。基板上のコネクタには触らないでください。コネクタはとても細いため、アクシデントで基板のコネクタを引き抜かない様ご注意ください。

- スパッジャーの平面側先端を使って、アンテナケーブルを正面パネルの基板から接続を外します。

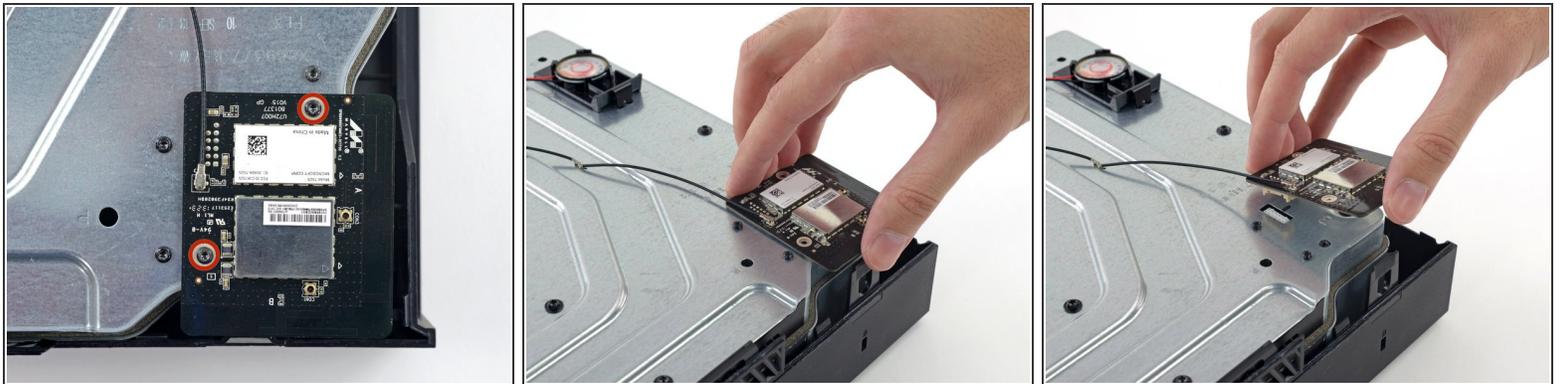
手順 16

- 9.5 mm T9 トルクスネジをWiFi基板から2本外します。
- 上部メタルケース上のソケットからWiFi基板をまっすぐに持ち上げます。
- WiFi基板のアンテナケーブルを残したまま、WiFi基板を動かして、基板下に埋め込まれた"C3"とラベルが貼られたネジを確認します。

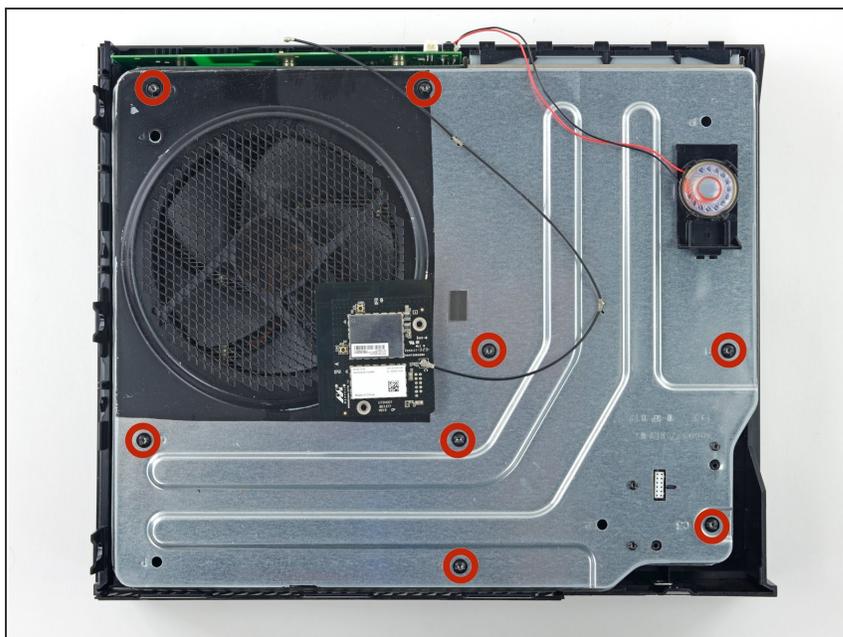
手順 17

- 上部メタルケースの上側から65 mmトルクスT10 ネジを8本外します。

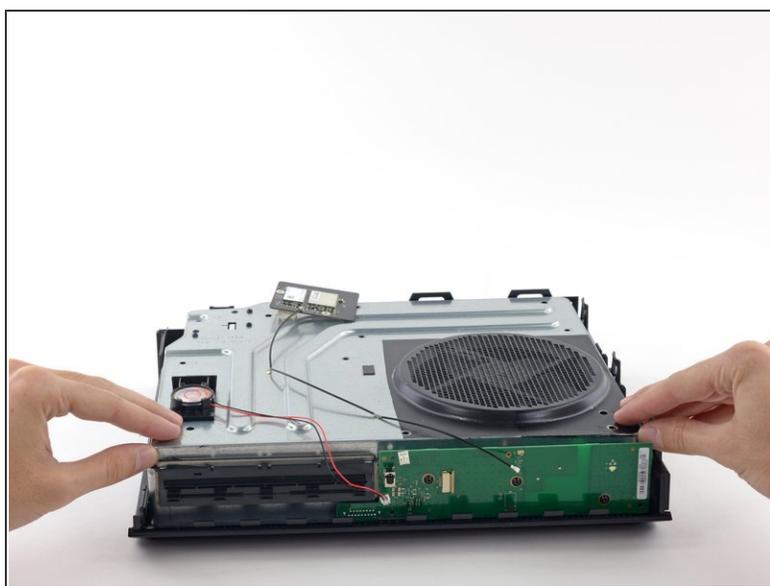
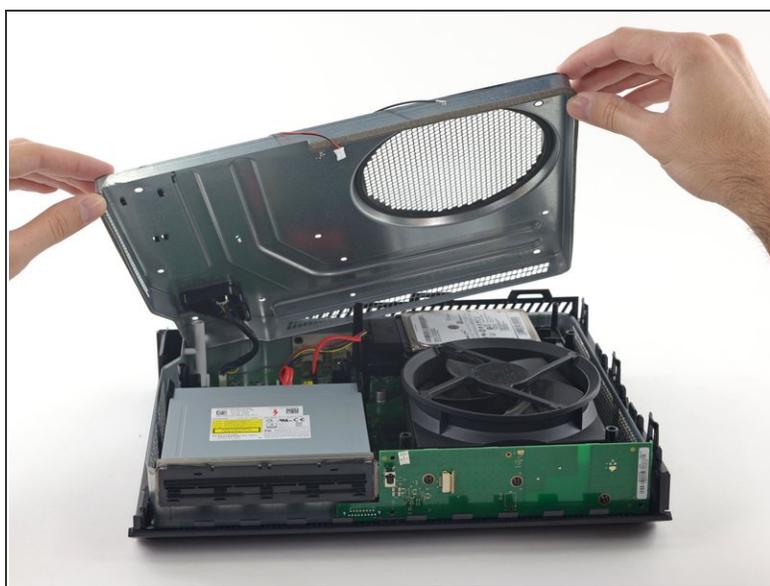
手順 18

- 上部メタルケースを持ち上げますーが完全に取り外しません。
- ⓘ マザーボードと上部メタルケースの間にWiFi基板のインターコネクトケーブルが繋がっています。

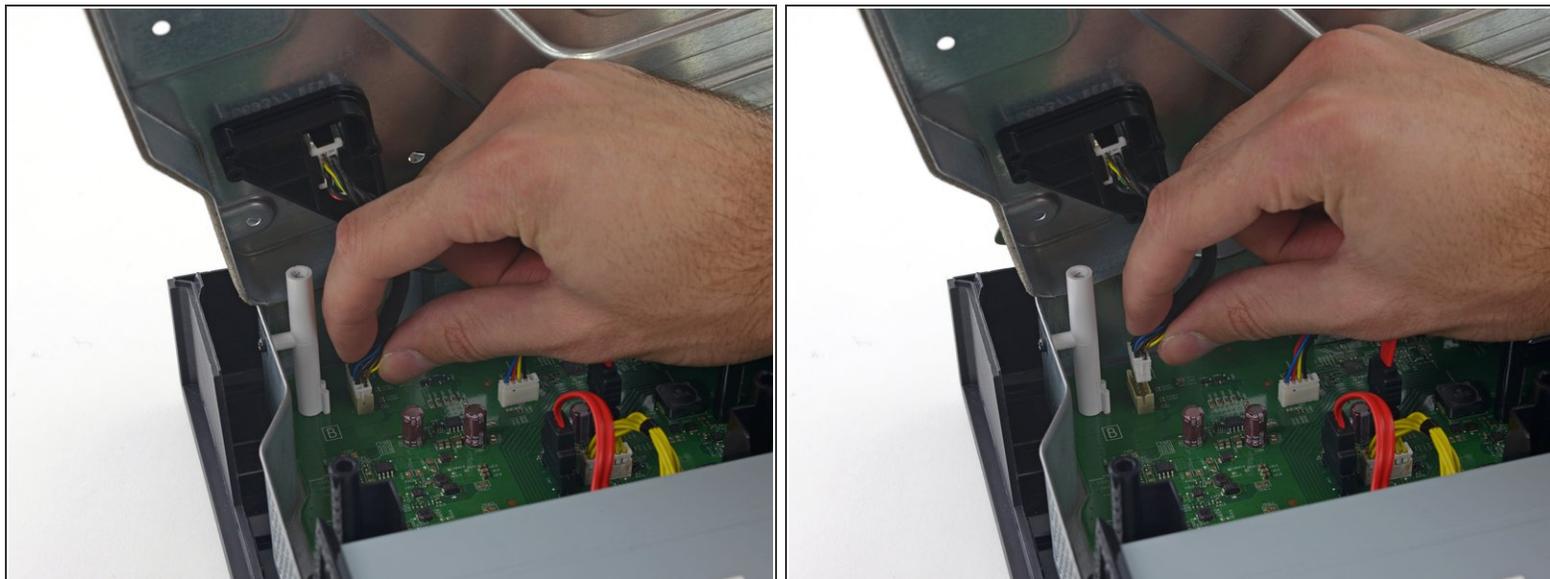
手順 19

- WiFi基板のインターコネクトケーブルをマザーボードから接続を外します。

① 上部メタルケースを取り出します。

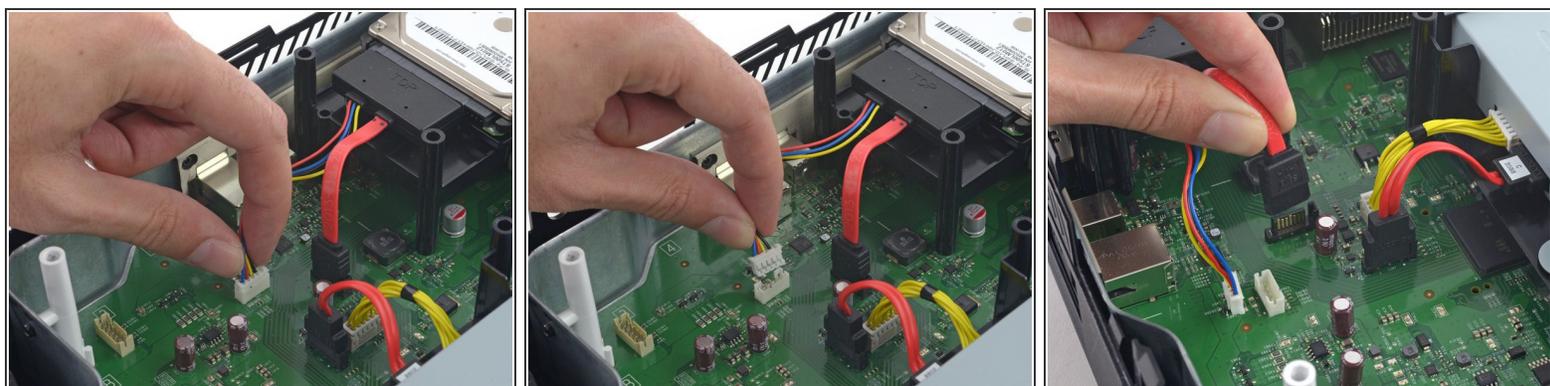
手順 20 — ハードドライブアセンブリ

- マザーボードからハードドライブSATA電源とデータケーブルの接続を外します。

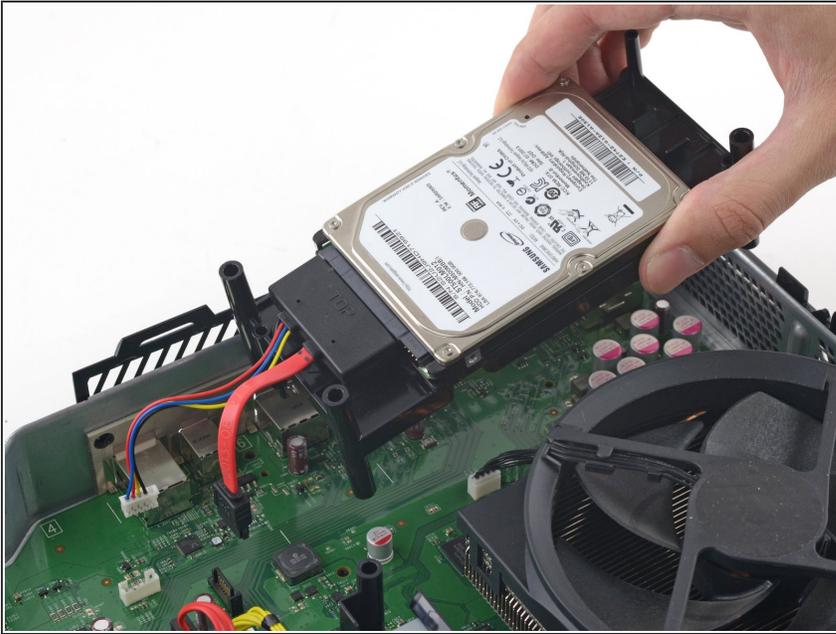
手順 21

- Xboxからハードドライブトレイを持ち上げて取り出します。

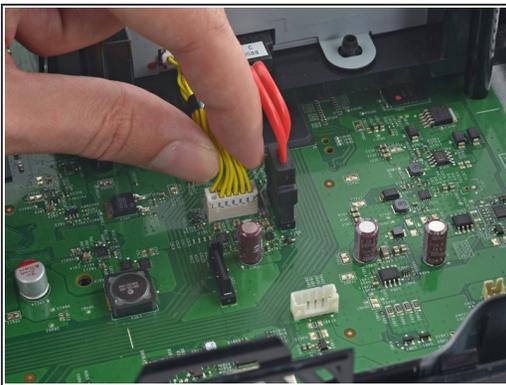
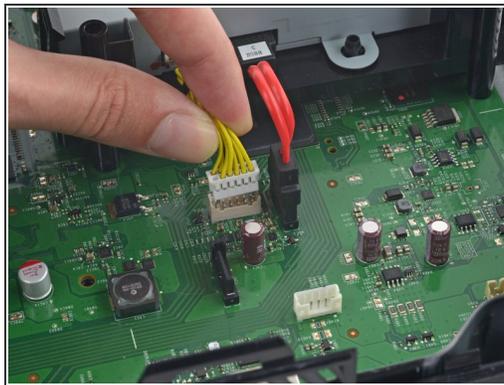
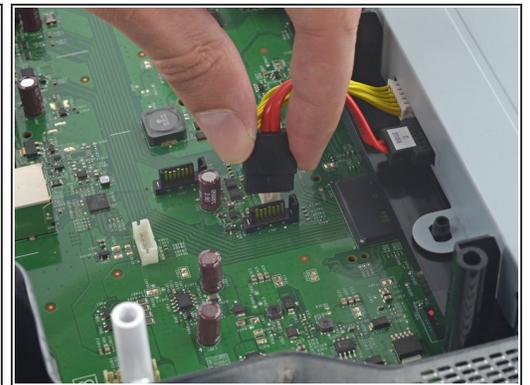
手順 22 — 光学ドライブアセンブリ

- 光学ドライブの電源とSATAデータケーブルをマザーボードから接続を外します。

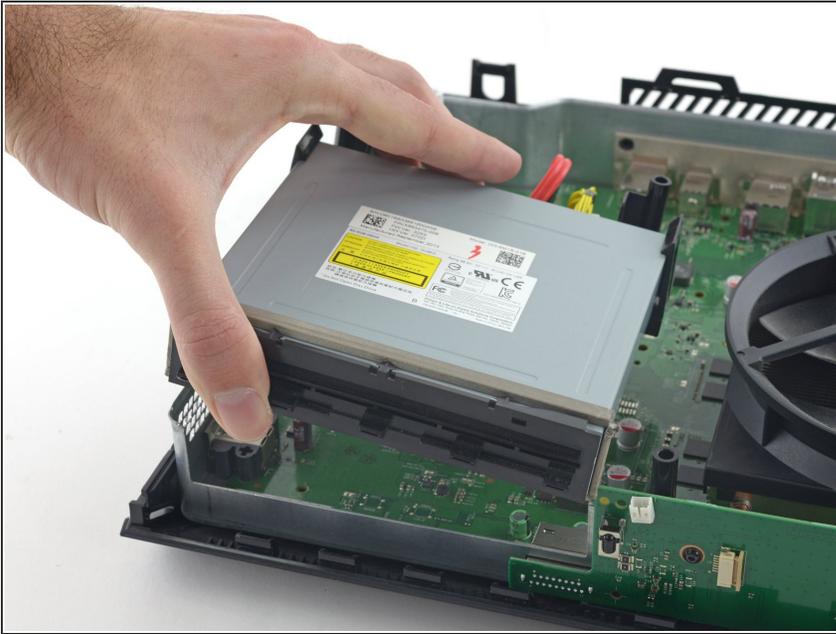
手順 23

- Xboxから光学ドライブアセンブリを取り出します。

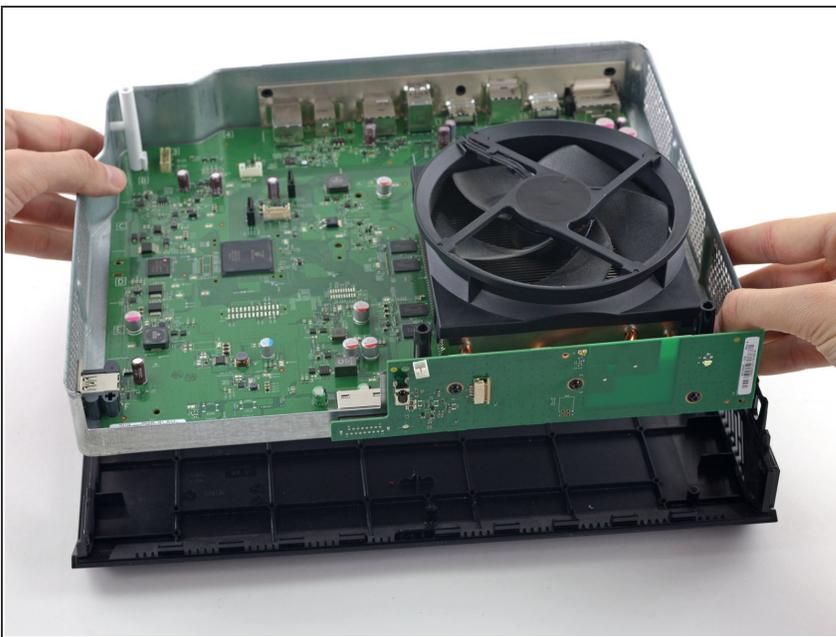
手順 24 — 正面パネルボード

- 底ケースからマザーボードアセンブリを持ち上げます。

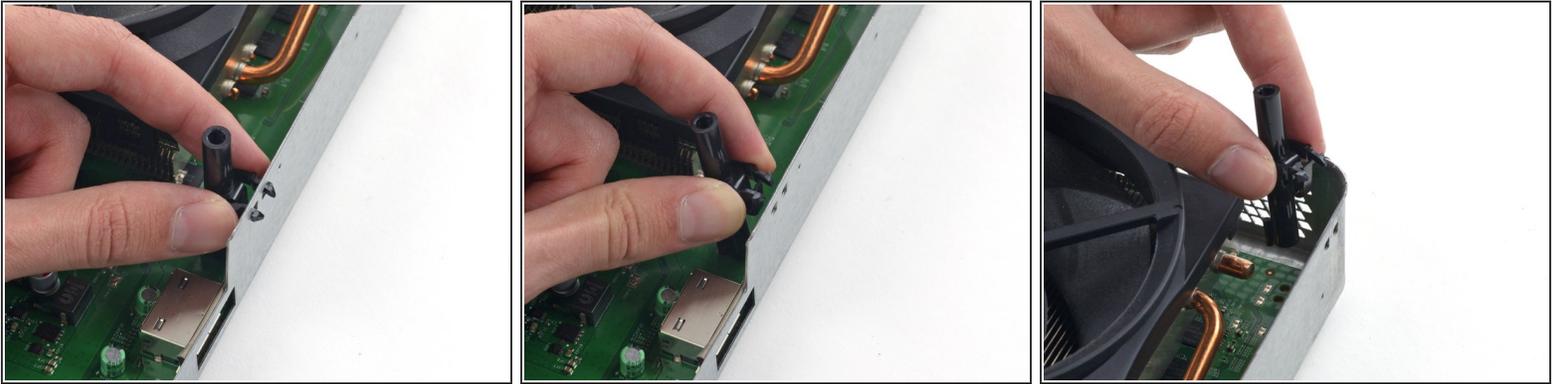
手順 27 — マザーボード

i 2つの黒色プラスチック製ネジポストはフレームにバネ付きプラスチックのフックが付けられています。

- 両側のアームを掴んで、フックをフレームから引っ張ります。ネジポストを取り出します。

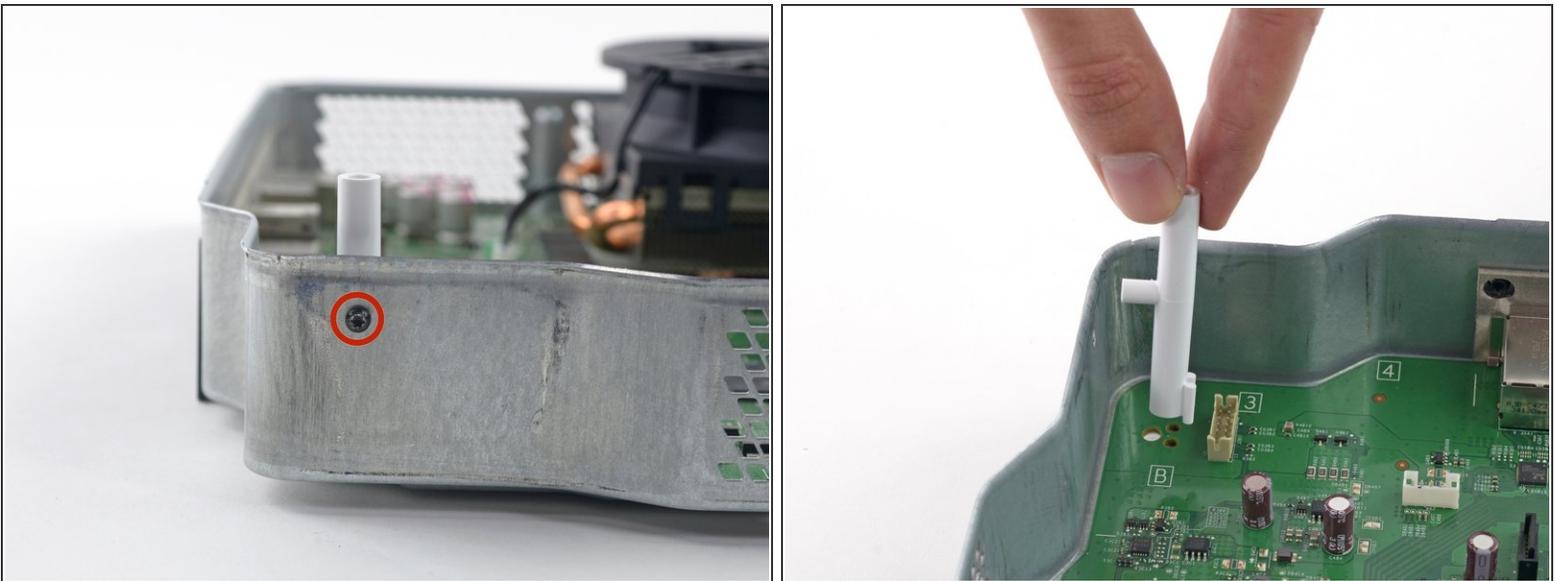
手順 28

- 底のメタルフレームに白色のプラスチックネジポストを固定している8.3 mm T9トルクスネジを取り出します。
- 白色のプラスチックネジポストをフレームから取り出します。

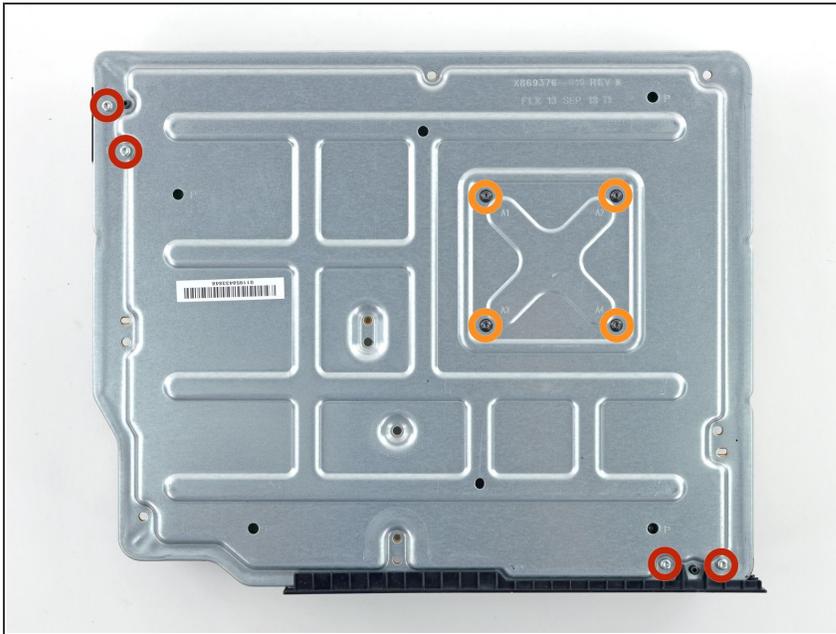
手順 29

① 底のメタルフレームとマザーボードアセンブリを裏返しにして、ファンの上に置きます。

● 底のフレームの下部分から次のネジを外します。

● 11.2 mm T10トルクスネジ—4本

● 9.5 mm T9トルクスネジ—4本

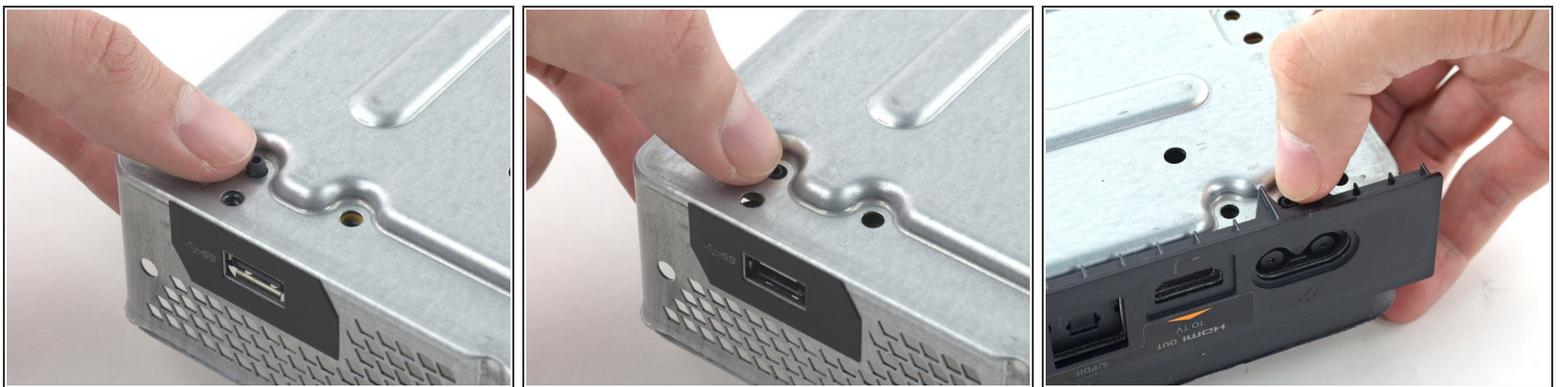
手順 30

① 2つの小さなプラスチック製のプラグは背面メタルケースから突き出ています。—1つはUSBポート側の下から、そしてもう1つはポートのACの下からです。これらのプラグは底のメタルケースに固定されており、マザーボードを取り外し難しくしています。

● 2つのプラグを底のメタルケース側に向けて押します。

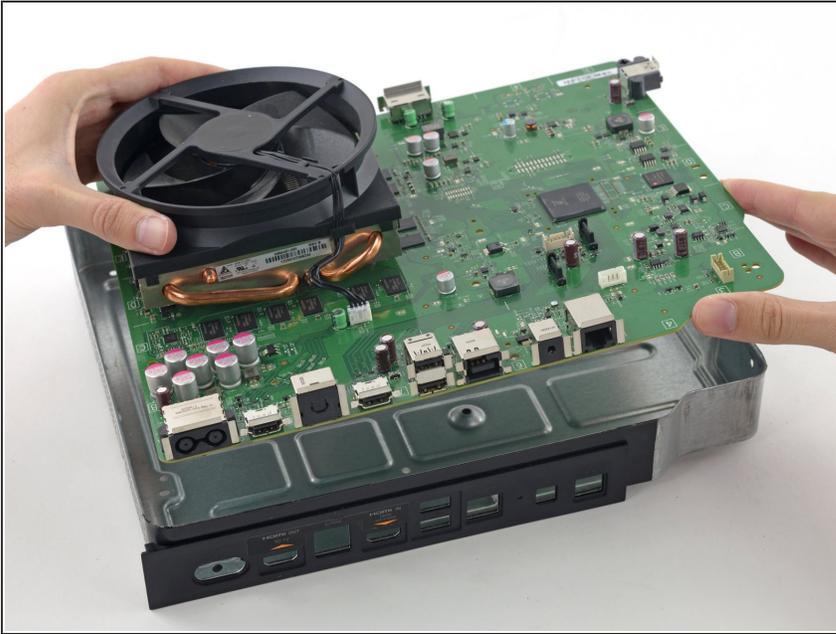
手順 31

- マザーボードとヒートシンク/ファンアセンブリを底のメタルケースから持ち上げます。

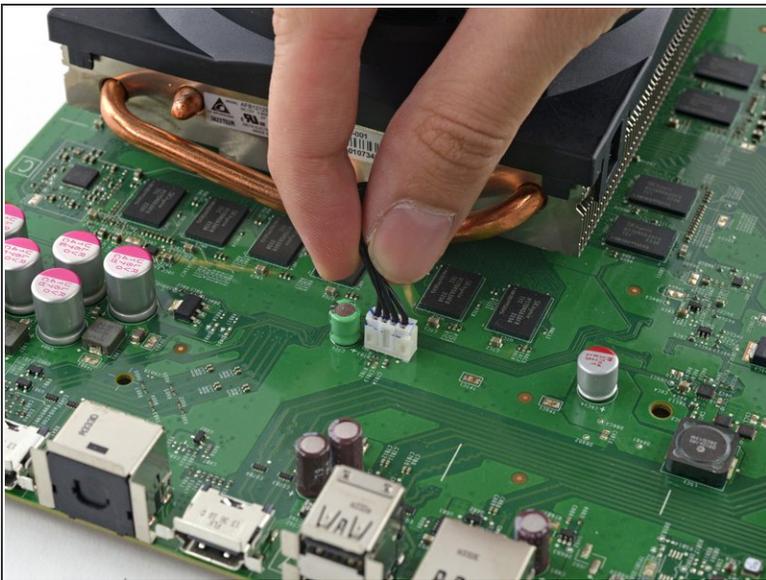
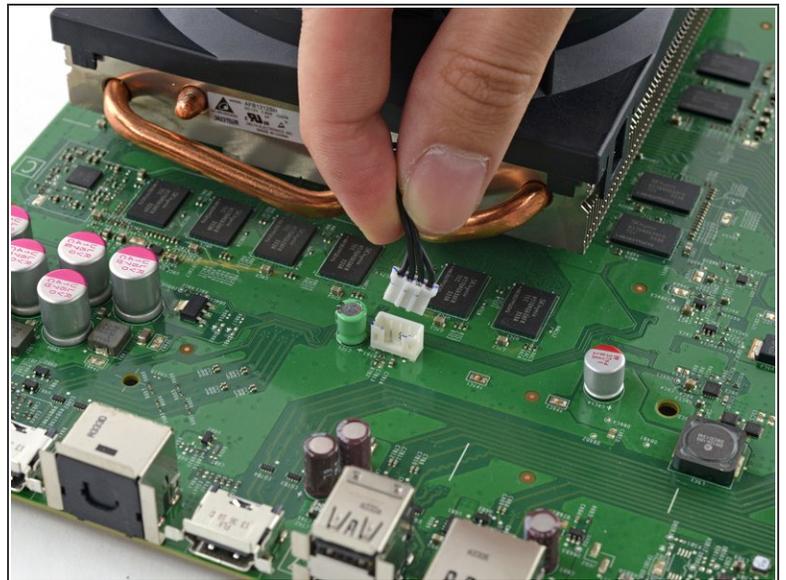
手順 32

- マザーボードからファンケーブルの接続を外します。

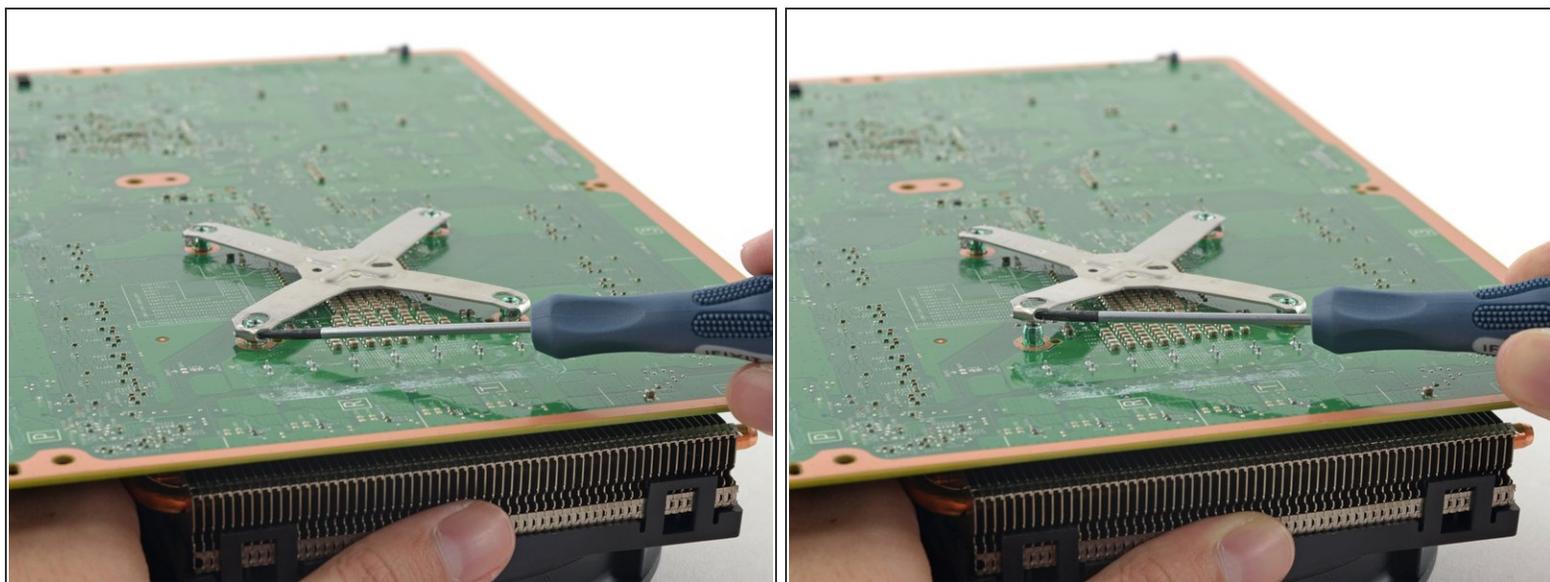
手順 33

- 小さなマイナスドライバーの先端を、ポストとX形留め金の1つのアームの外側端との間に差し込みます。
- X形留め金のアームを持ち上げながら、ゆっくりとドライバーを回してポストから取り出します。

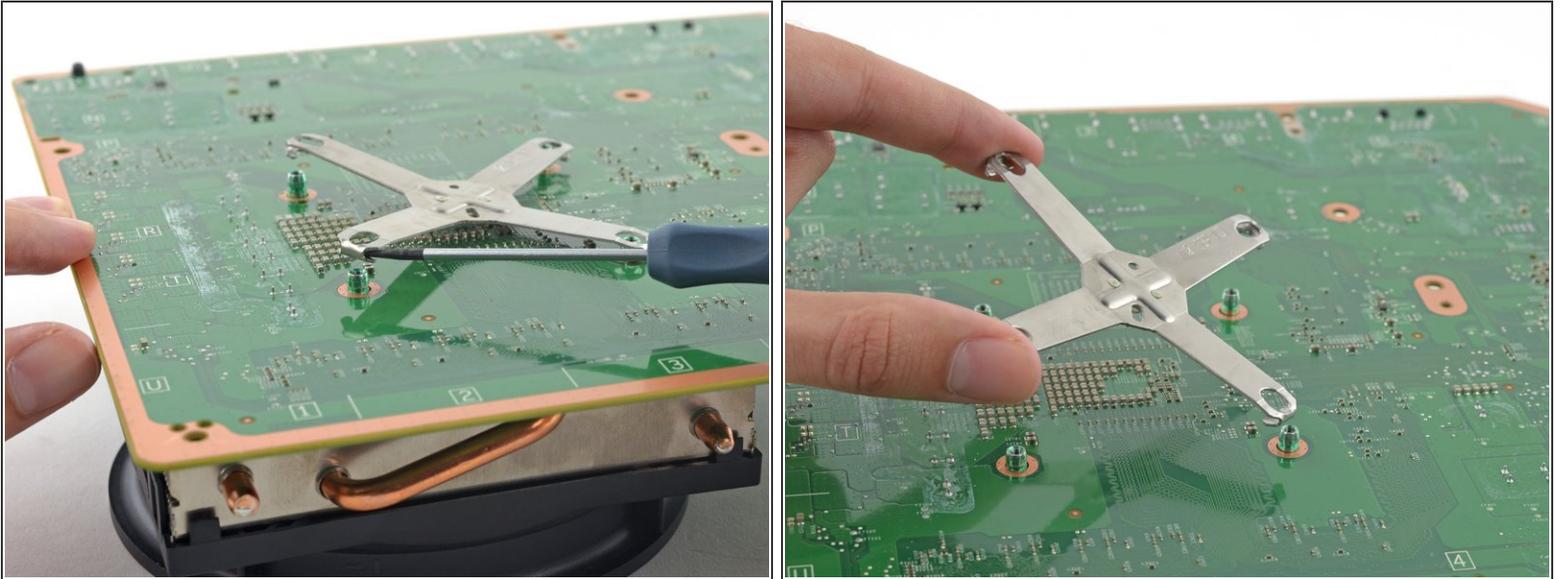
手順 34

- 同じような方法で、もう一方のX形留め金のアームをポストから外します。
- X形留め金を取り出します。
