Xbox Oneのマザーボードの交換

このガイドを使ってXbox Oneのマザーボードを交換します。...

作成者: Andrew Optimus Goldheart

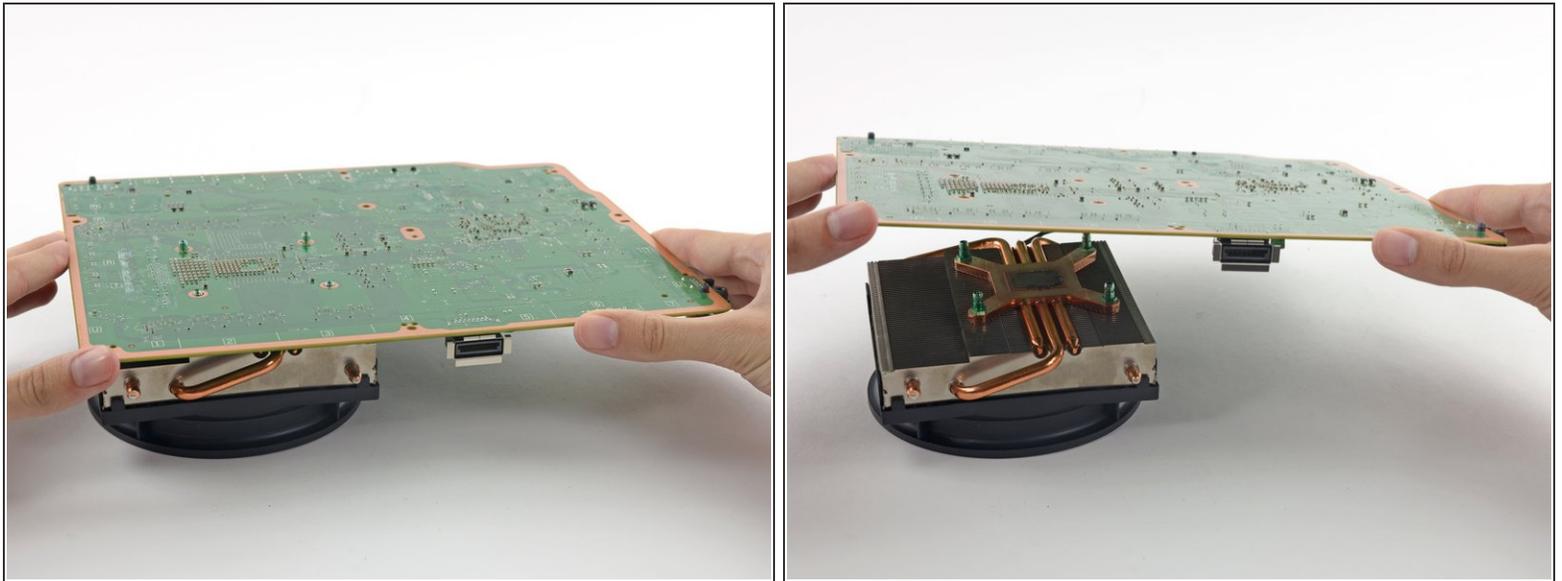
手順 35

- ファン/ヒートシンクアセンブリからマザーボードを持ち上げます。

- ☑ Xboxを再組み立てする際は、次の[放熱グリスの塗布方法](#)を参照してください。この時点でCPUに放熱グリスを塗る必要があります。

デバイスを再組み立てする際は、これらのインストラクションを逆の順番に従って作業を進めてください。必ずCPUに放熱グリスを塗布してください。方法については[このガイド](#)をご利用ください。
