# Xbox One Wi-Fiボードの交換

このガイドを使って、Xbox OneのWi-Fiボードを交換します。

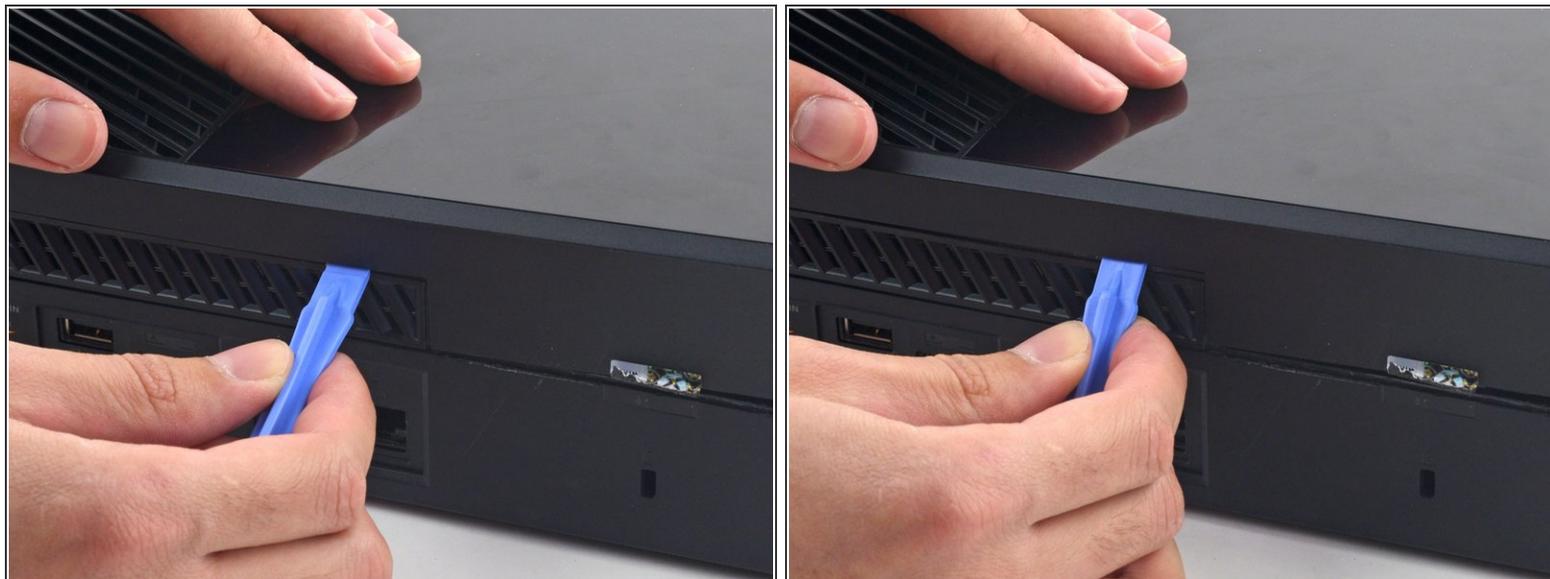
## 手順 5

- ① 上下ケース間の接合部分は、Xboxの背面とその両側に沿って幾つかのクリップで固定されています。
- 上下ケースの間にプラスチックの開口ツールを差し込んで、背面側のベントに向かってクリップを外します。

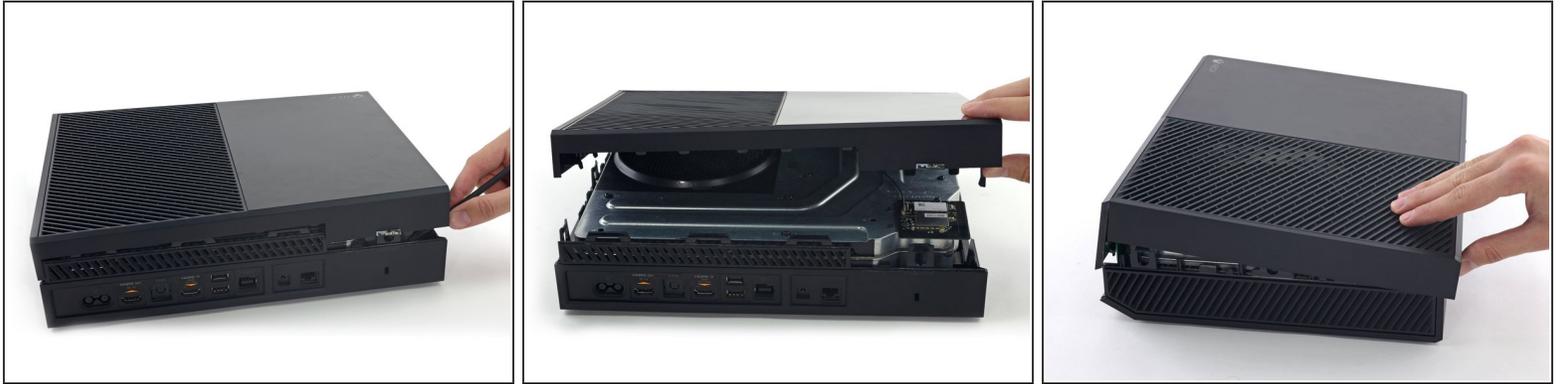
## 手順 8

- 差し込んだままのスパッジャーを手に取り、幾つか残っているクリップを外すために上部ケースをこじ開けます。

**i** プラスチック開口ツールを使って、まだ外れていないクリップを外します。

**!** まだ上部ケースを完全に取り出さないでください。正面パネルのボタンケーブルが接続したままになっています。

- 正面パネルボードにアクセスできるように、上部ケースをわずかに持ち上げて少しずらします。

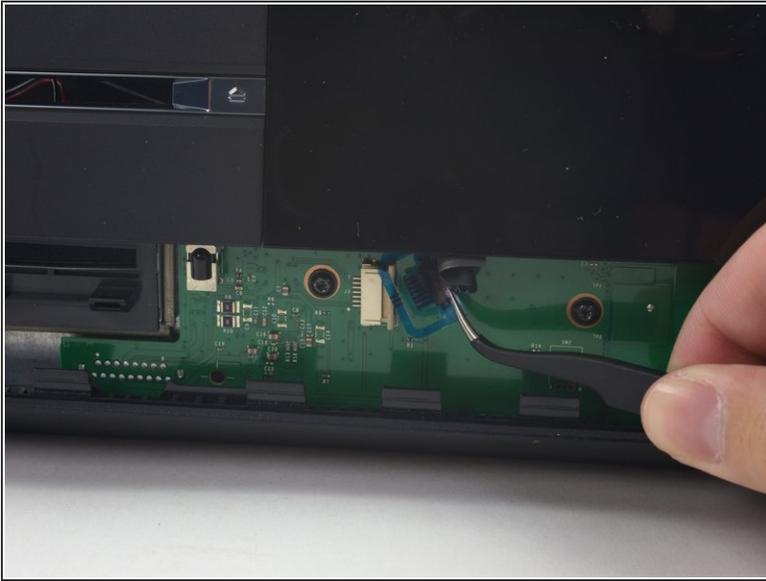
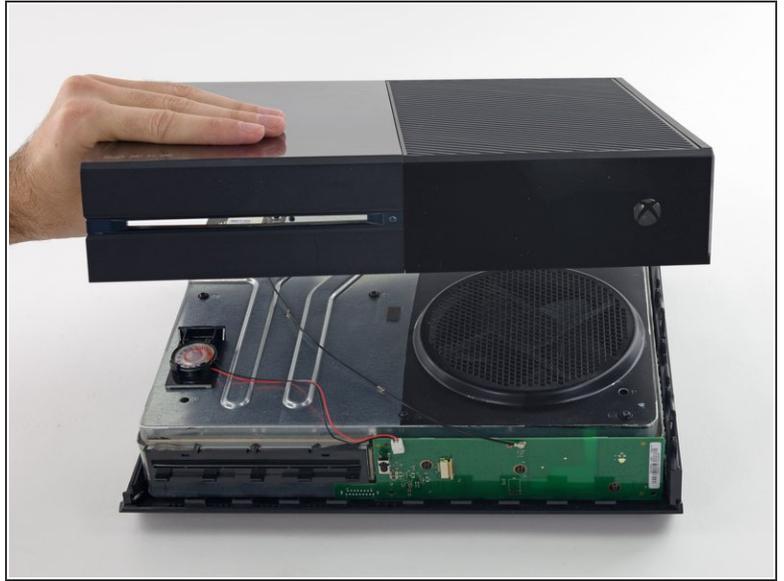
## 手順 10

- ピンセットを使って、基板上のコネクタからケーブルの接続をまっすぐ引き上げます。
- 上部ケースから取り出します。

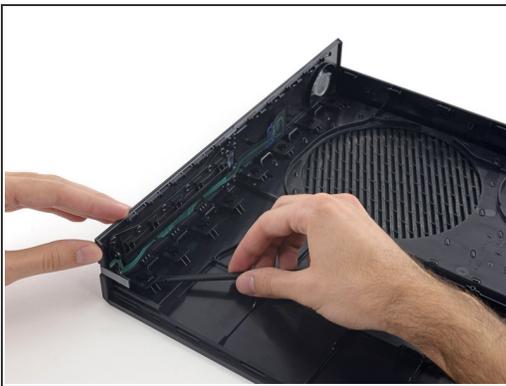
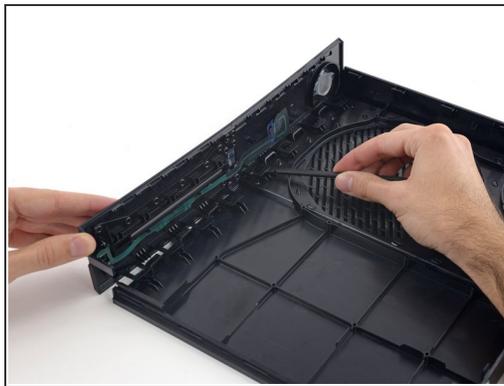
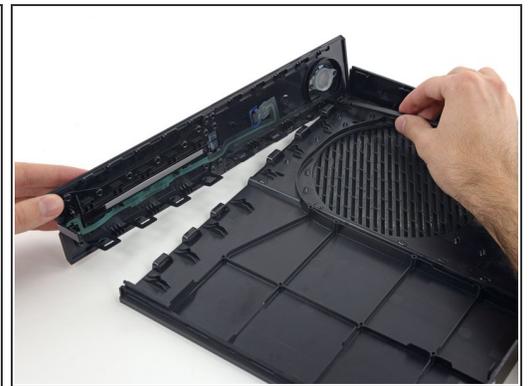
## 手順 11 — 再組み立て方法

- ここから4つの手順では再組み立ての方法です。修理用の解体を進める方はスキップしてください。
- スパッジャーの平面側先端を使って、上部ケースから正面パネルを固定しているクリップを外します。
  - 上部ケースの残りの部分から正面パネルを取り出します。

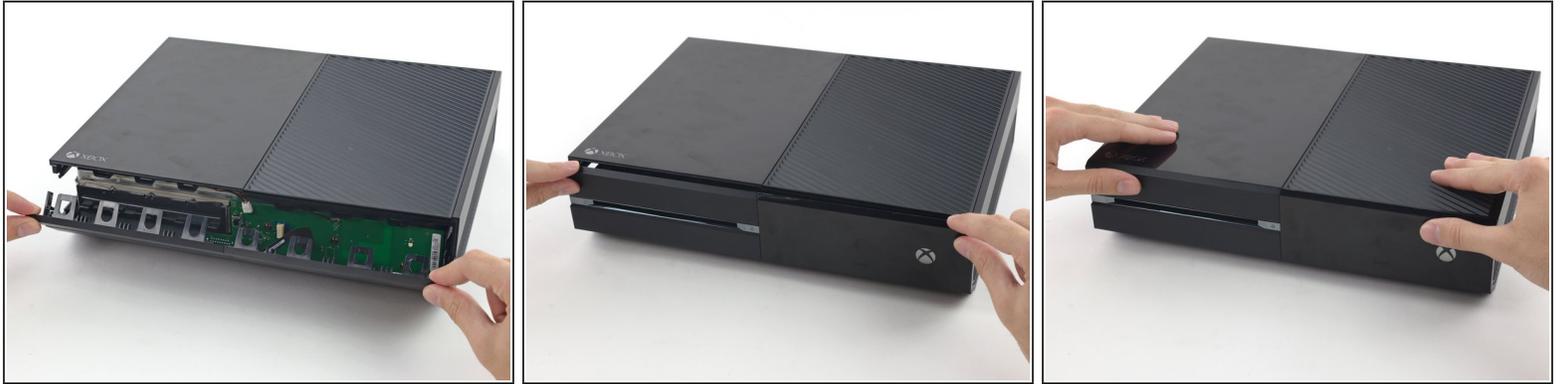
## 手順 14

- i** 正面パネルの下側端にはプラスチックのフックが付いており、これが底ケースの正面内側端の留め金となります。
- 45度の角度で正面パネルを差し込み、底ケースに付けられたプラスチックのフックに留めてください。
  - 郵便箱を閉める様な手順で、フロントパネルの上部をXboxに押し込みます。強く押し込むと、クリップが正面パネルと上部ケースにロックして、しっかりと固定できます。

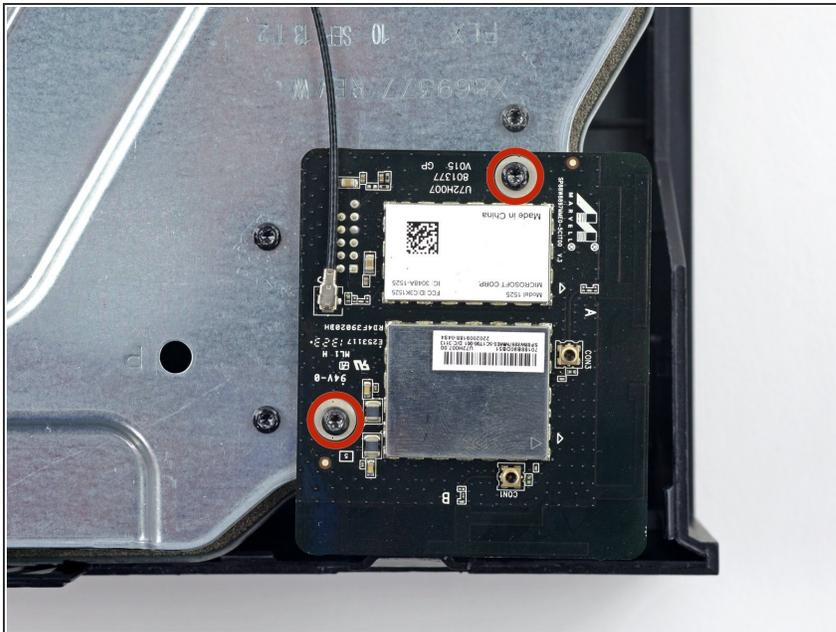
## 手順 15 — Wi-Fi ボード

- Wi-FiボードからT9トルクスネジ 9.5mmを2本外します。

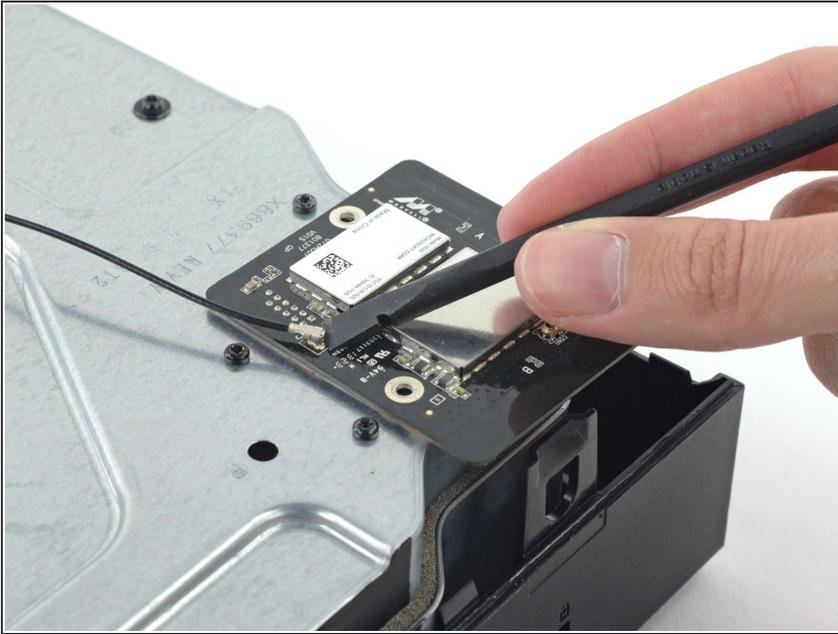
## 手順 16

- スパッジャーの平面側先端を使って、Wi-Fiボード上のソケットからWi-Fiアンテナケーブルの接続を外します。

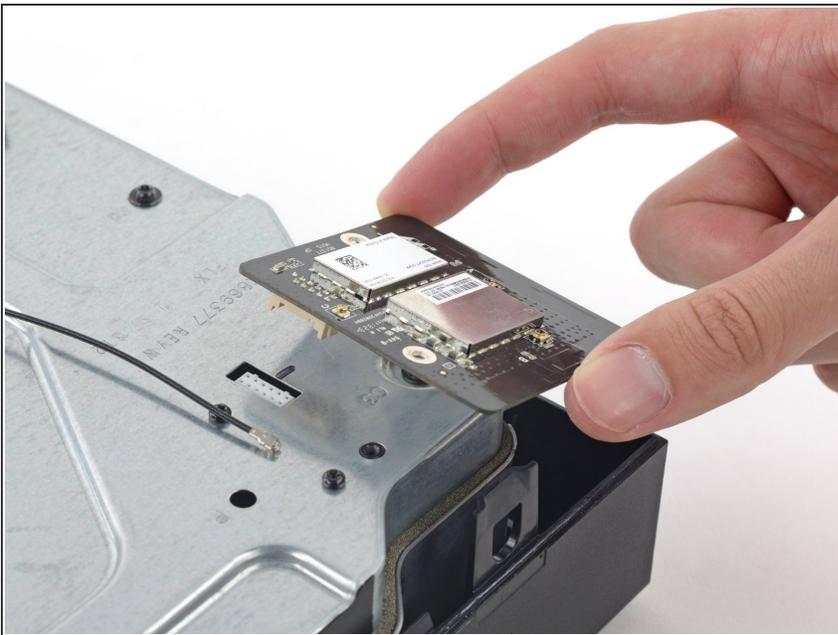
## 手順 17

- Wi-Fiボードをまっすぐ持ち上げて、コネクタから接続を外し、Xboxから取り外します。

このデバイスを再組み立てするには、インストラクションを逆の順番に従って作業を進めてください。
