MacBook Pro 13" Retina Display Early 2015 の SSDの交換

MacBook Pro 13" Retina Display Early 2015 のSSDの交換をします。

作成者: Andrew Optimus Goldheart

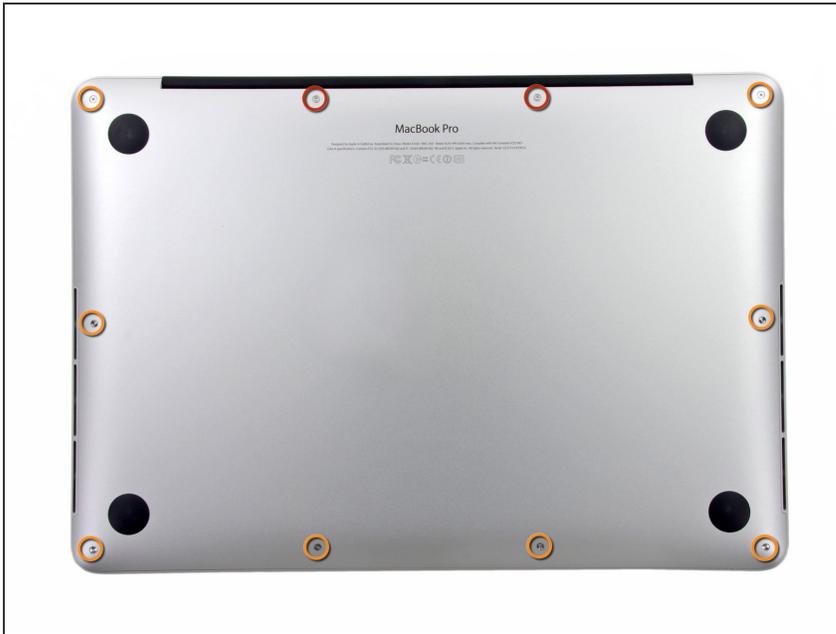
手順 1 — 底ケース

- 上部ケースと底ケースを留めている次の10本のネジを外します。
 - 2.3 mm P5ペンタローブネジ-2本
 - 3.0 mm P5ペンタローブネジ-8本
- この修理では、[各ネジの装着位置をメモ書きして管理](#)してください。再組み立ての際は、デバイスにダメージを与えないよう、正しい場所に装着してください。

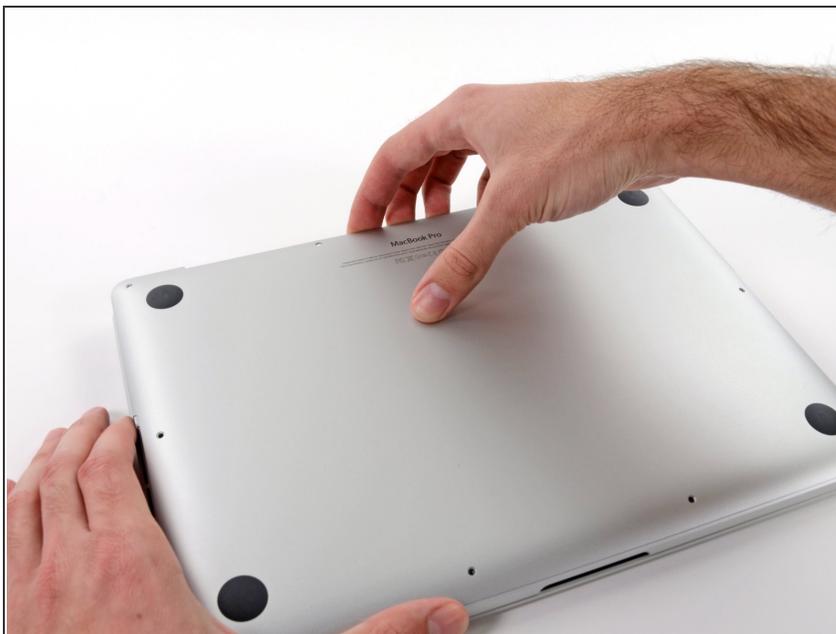
手順 2

- 上部ケースと底ケースの間に指を差し込みます。
- ゆっくりと底ケースを上部ケースから離していきます。

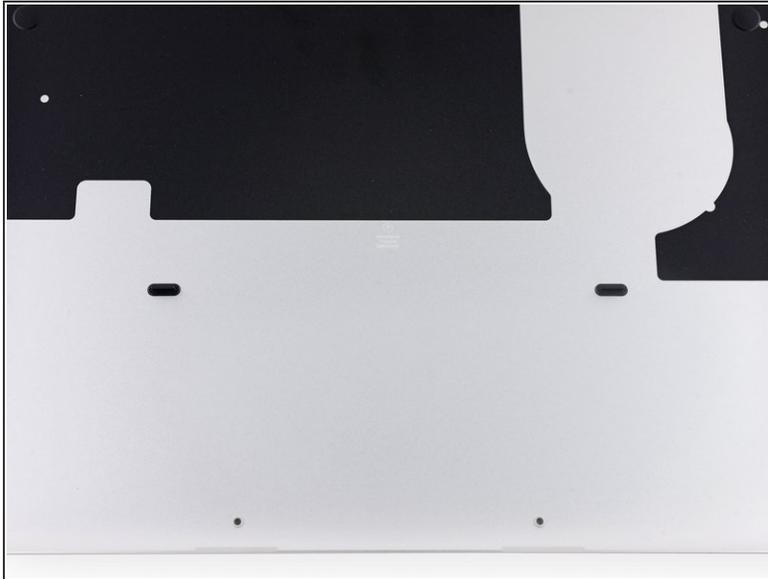
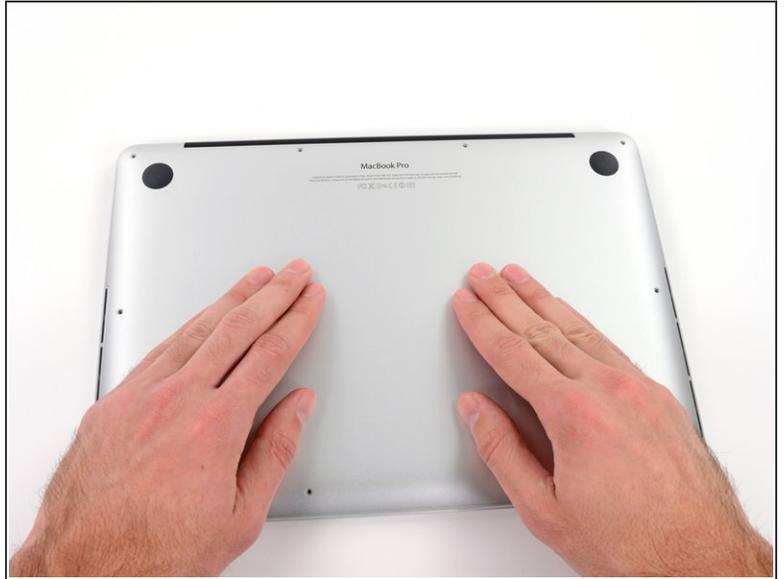
手順 3

- ❶ 底ケースは上部ケースと2つのプラスチック製クリップで中央付近に接続されています。
- ➡ 再組み立ての際は、丁寧に底ケースの中央を2つのプラスチック製クリップに接続するように押し込んでください。

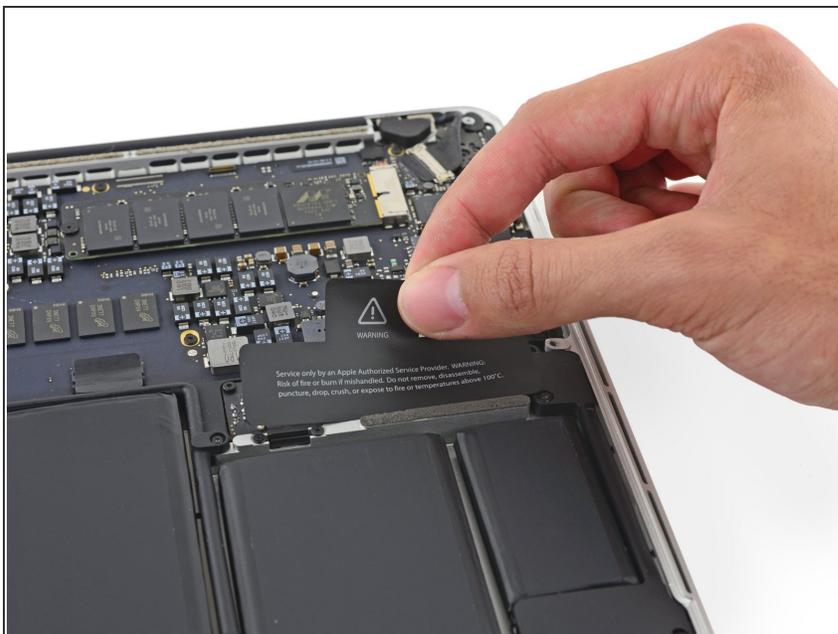
手順 4 — バッテリーコネクター

- ❶ 必要に応じてバッテリーの接続ボードに留められているプラスチック製カバーを外してください。

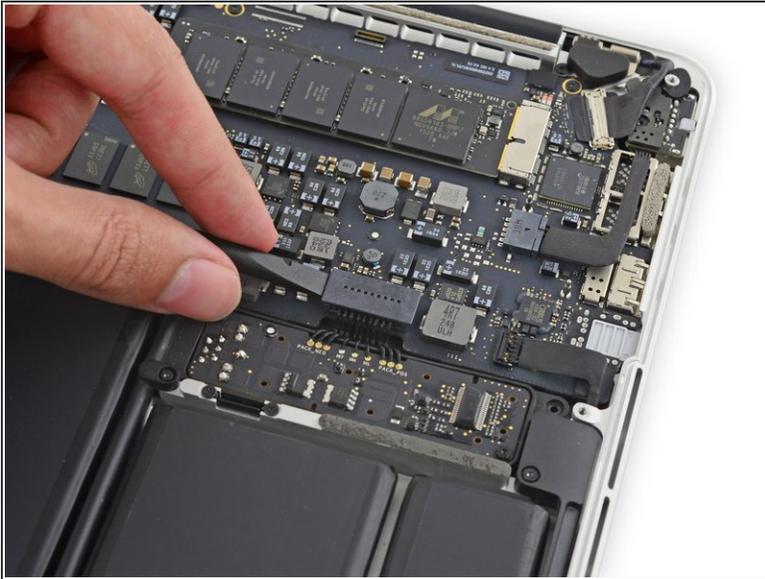
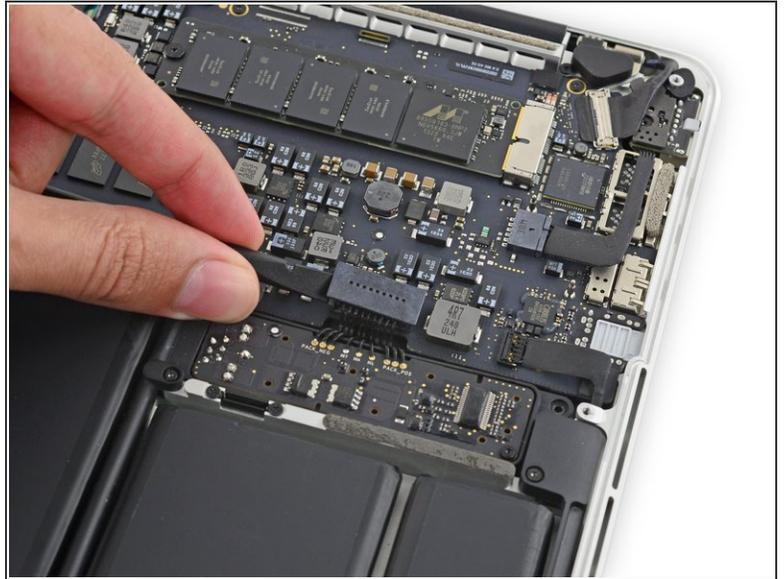
手順 5

- スパジヤーの平面側先端を使って、バッテリーコネクタをロジックボード上のソケットからまっすぐ持ち上げます。

! コネクタのみ持ち上げるよう確認しながら作業を進めてください。ソケットには接触しないでください。ロジックボードに永久的なダメージを与えてしまうことがあります。

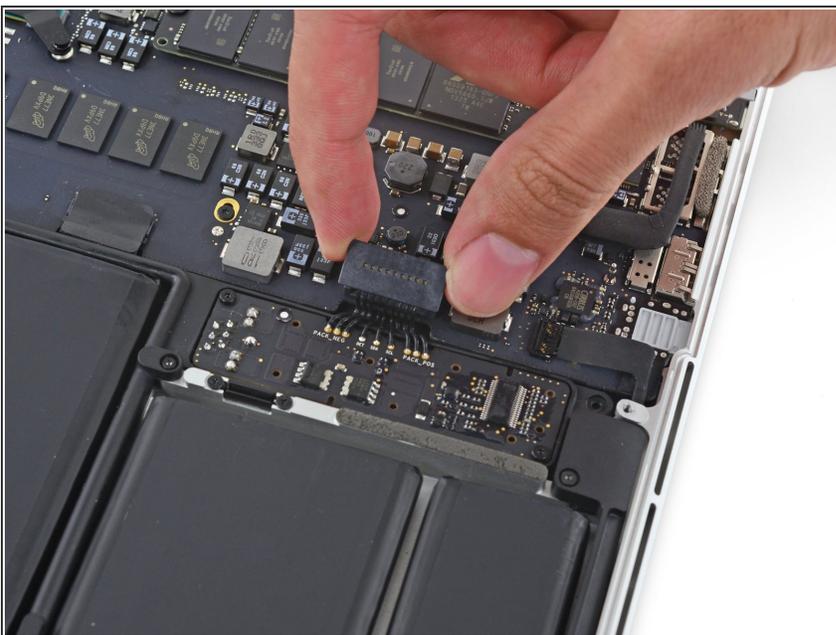
手順 6

- ★ 修理作業中、アクシデントによりソケットがバッテリーコネクタに接続しないよう、折り曲げて邪魔にならない位置に移動させてください。

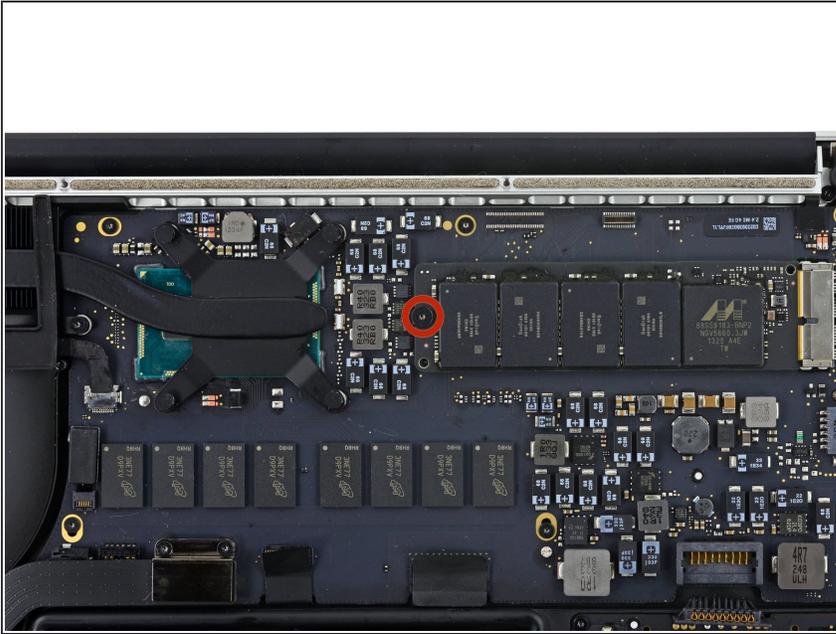
手順 7 — SSD

- ロジックボード上に留められたSSDから、2.9 mm T5トルクスネジを1本外します。

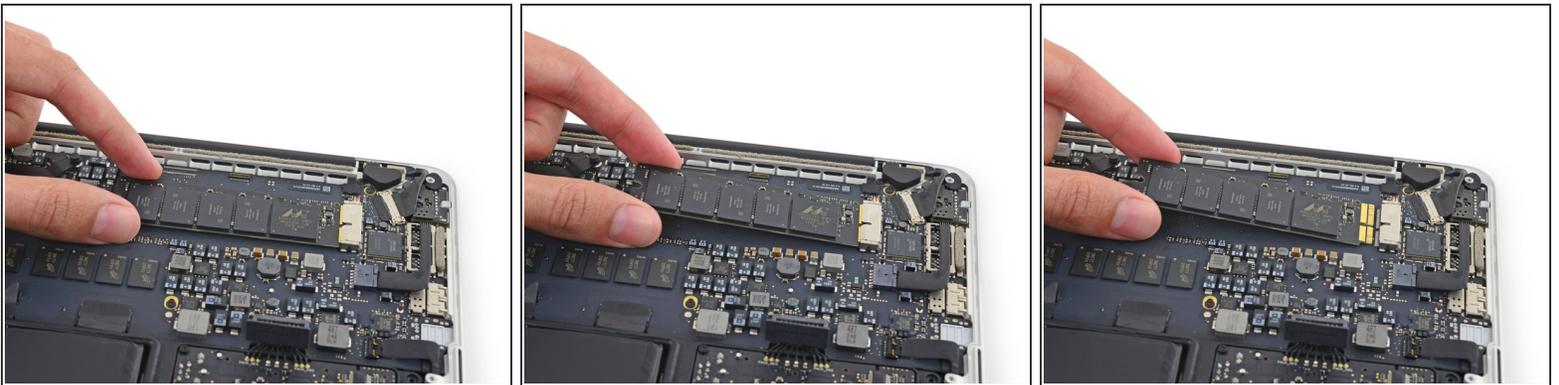
手順 8

- SSDの端をわずかに持ち上げて、ロジックボード上のソケットからSSDを持ち上げます。

⚠ SSDを掴んで取り出せることができる程度まで (約0.25インチ)持ち上げてください。
