iPod Nano 2nd Generation 上部ベゼルの交換

作成者: iRobot

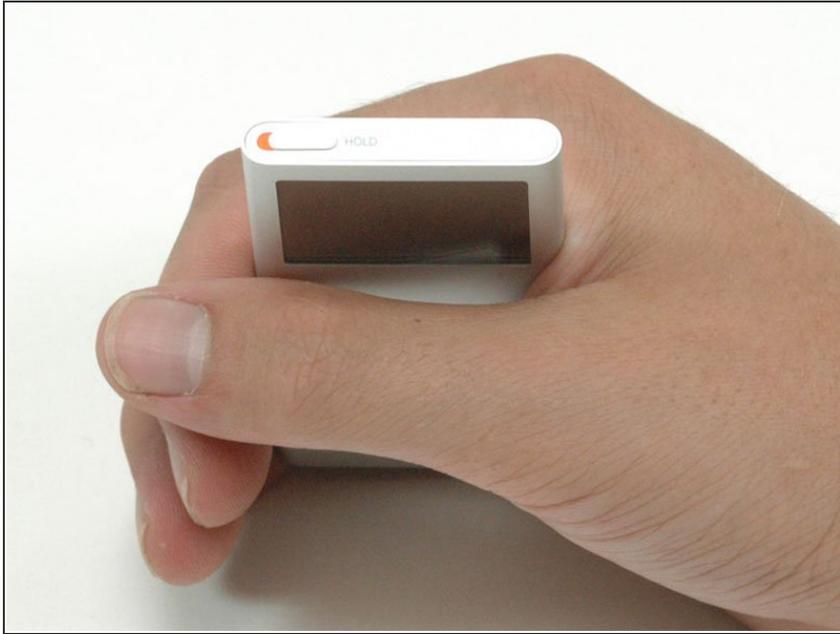
手順 1 — 上部ベゼル

- ① iPodを開く前に、ホールドスイッチがロック状態であることを確認してください。

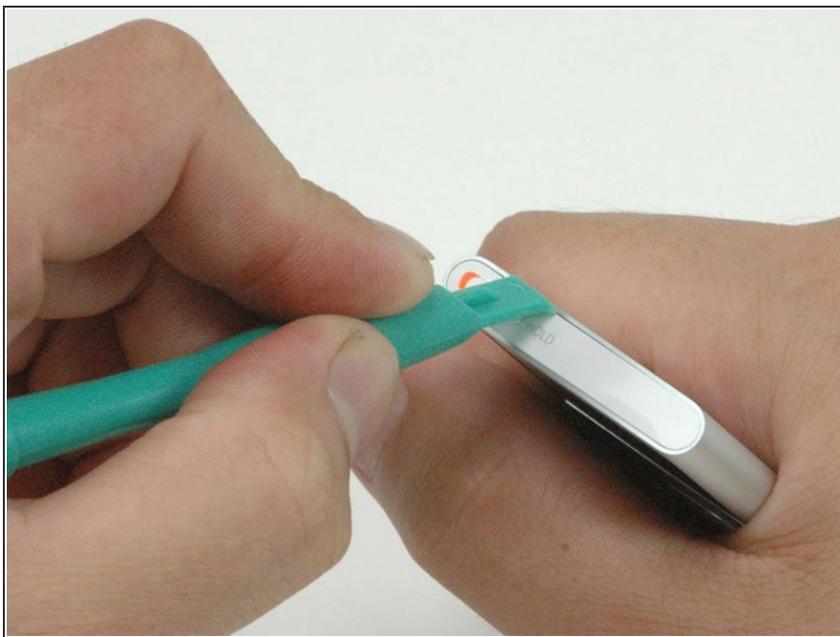
手順 2

- メタル製のケースと白いプラスチックの上部の継ぎ目に、iPod開口ツールを注意深く差し込みます。
- 上部ベゼルを持ち上げて、iPodから外します。弱い接着剤で接着されているので、多少の力が必要かもしれません。
