# iPod Nano 第2世代の底部ベゼルブラケットの交換

iPod内部のメタル製ブラケットです。

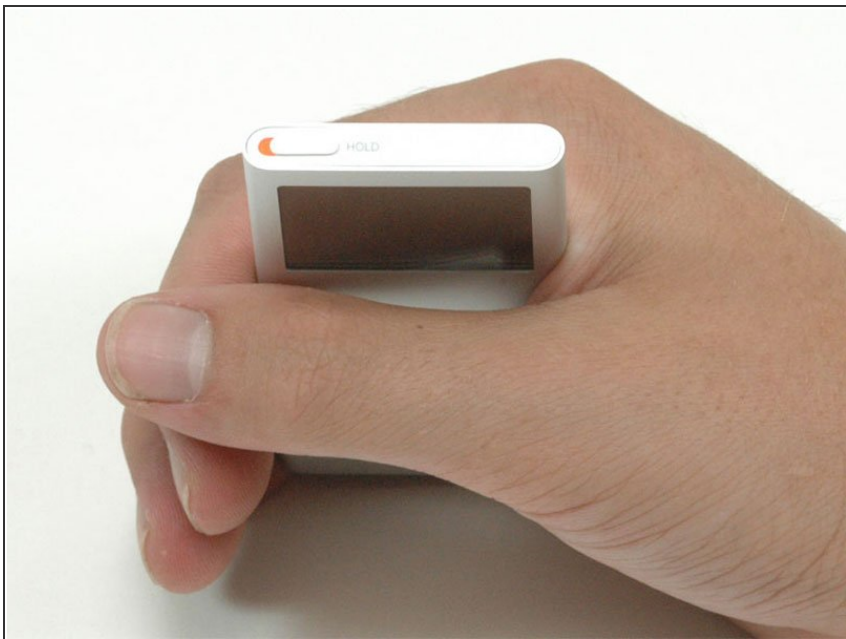
## 手順 1 — 底部ベゼル

- i** iPodを開口する前に、ホールドスイッチがロックされていることを確認します。

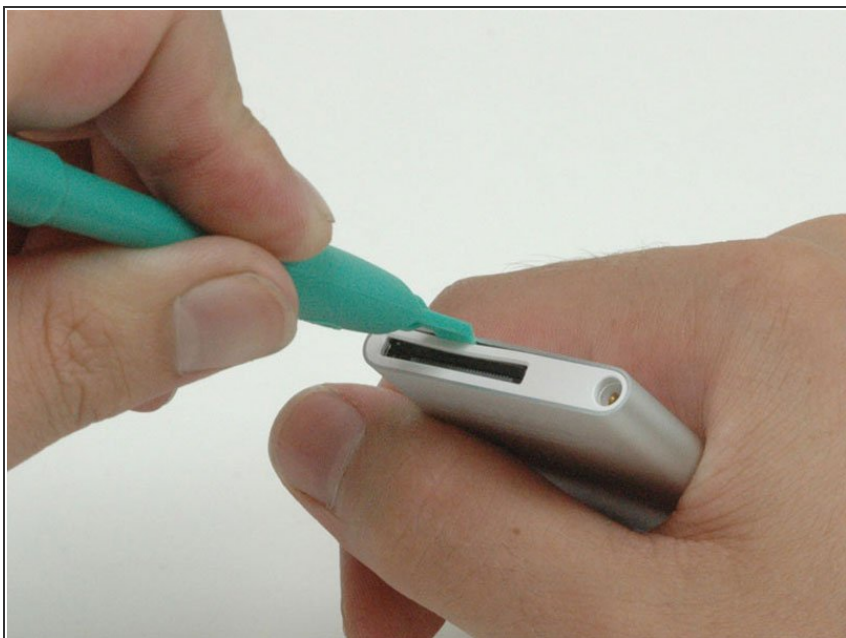
## 手順 2

- !** 底部ベゼルを取り外す際は、ドックコネクタ周囲のプラスチックを曲げないようにご注意ください。
- メタル製ケースと白のプラスチック製ベゼルの間の継ぎ目に、iPod開口ツールを注意深く差し込みます。
  - iPodから底部ベゼルを持ち上げます。緩い接着剤で留められているので、少し力が必要です。

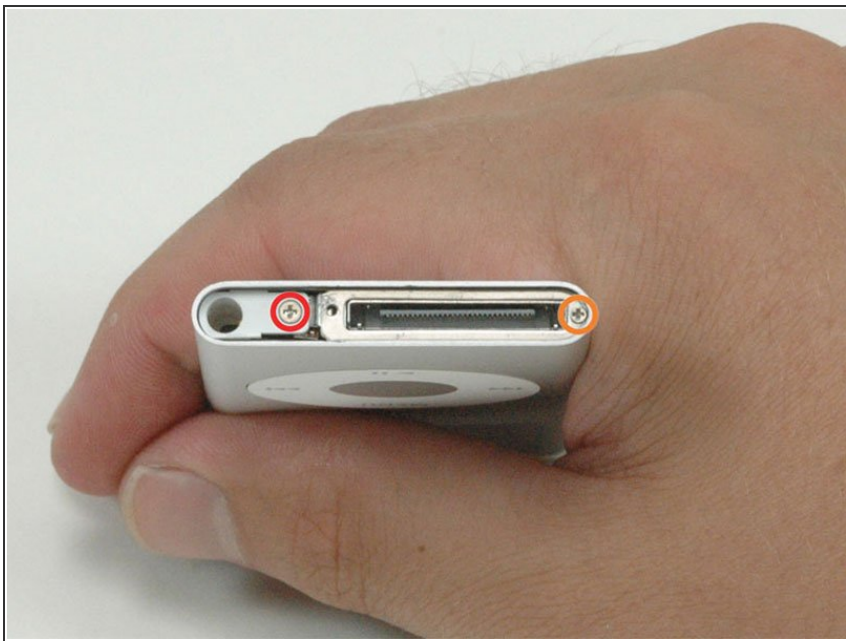
### 手順 3 — 底部ベゼルブラケット

- 次の2本のネジを外します。
  - ヘッドホンジャック付近のヘッドが大型#00プラスネジ1本。
  - iPodの側面付近にあるヘッドが小型'の#00のプラスネジ1本。このネジは簡単に剥がれるので、ドライバーでしっかりと押し込みながら外しててください。

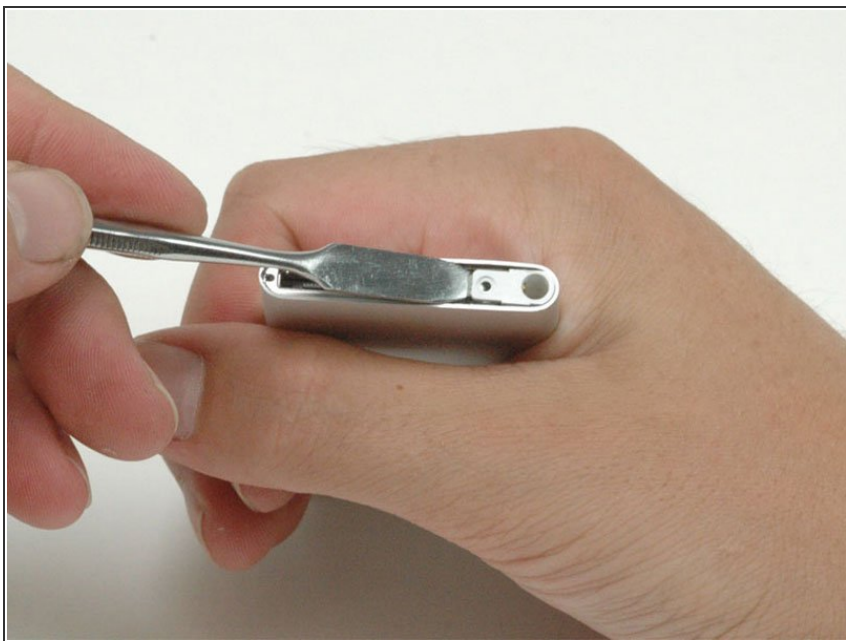
### 手順 4

- メタル製スパジジャーを使って、ヘッドフォンジャックをケースから慎重にこじ開けます。ヘッドフォンジャックは壊れやすいリボンコネクタでクリックホイールに接続されているため、iPodから完全に取り外さないようにしてください。

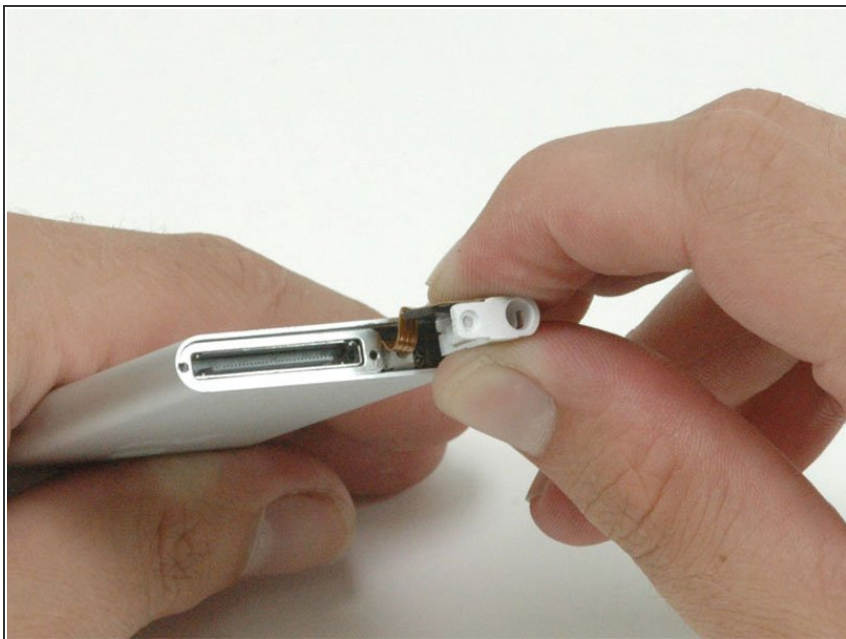
## 手順 5

- ヘッドホンジャックをスライドさせ、白いプラスチック製のハウジングが金属製のケースに固定されなくなるまで引き抜きます。

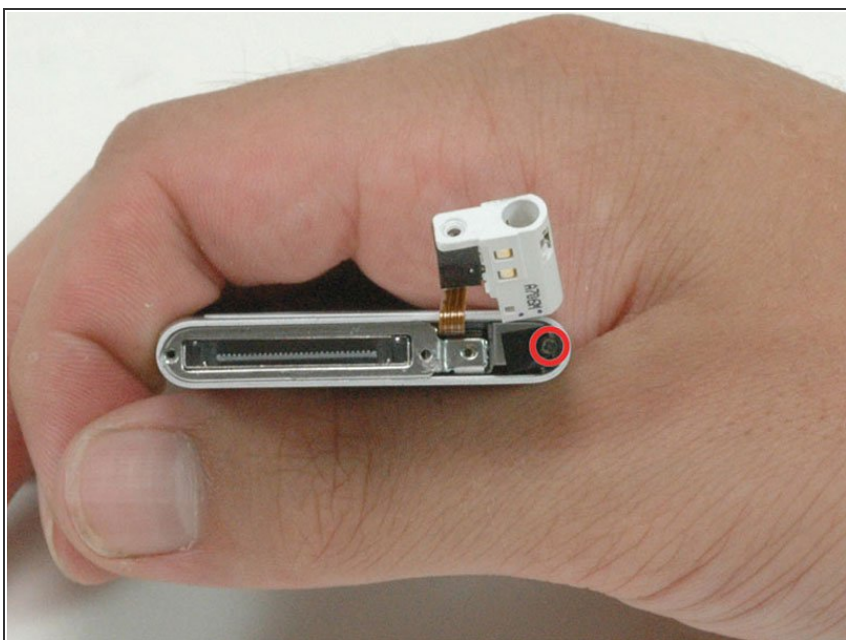
## 手順 6

- ヘッドホンジャックの下にある、新たに見つかったプラス#00のネジを外します。

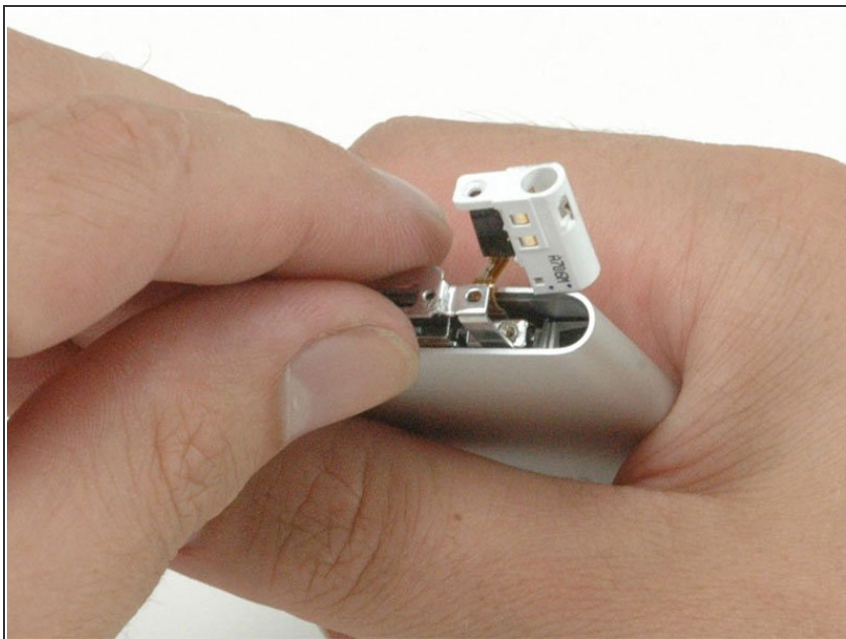
## 手順 7

- iPodから底部ベゼルブラケットを持ち上げます。

デバイスを再度組み立てるには、この説明書の逆の順番で組み立ててください。
