# MacBook Pro 15インチRetinaディスプレイ Mid 2014 IOボードケーブルの交換

MacBook Pro 15インチRetinaディスプレイ Mid 2014 IOボードケーブルの交換をします。

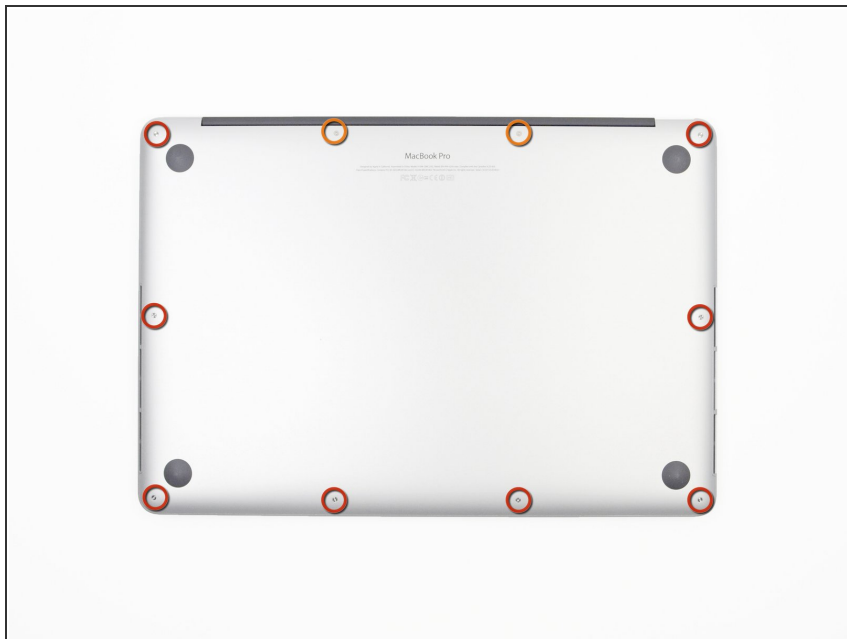
## 手順 1 — 底ケース

- MacBook Proの底ケースに固定されているP5ペンタローブネジを取り外します。
  - 3.0 mm—8本
  - 2.3 mm—2本

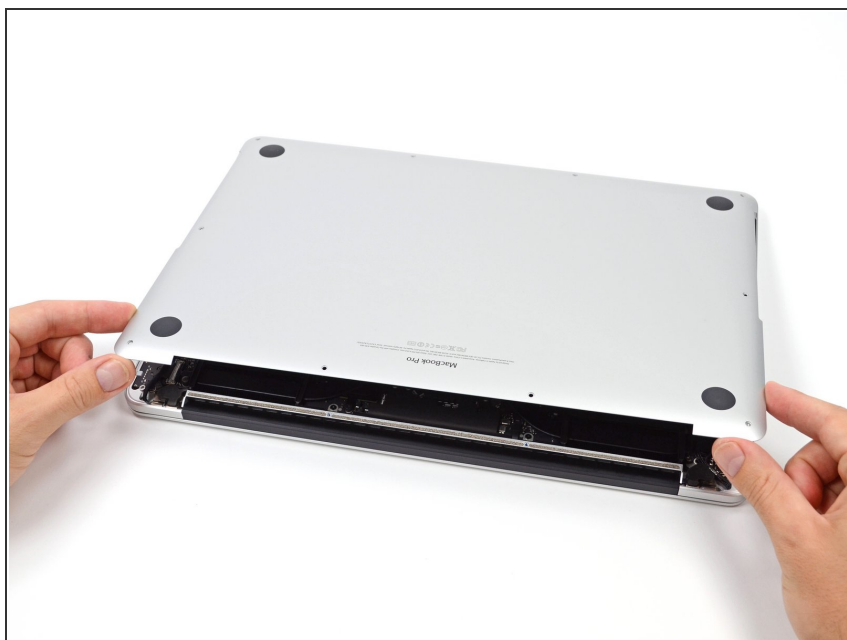
## 手順 2

- クラッチカバー付近の端を持ち上げて、MacBook Proの底ケースを外します。
- 底ケースを脇に置きます。

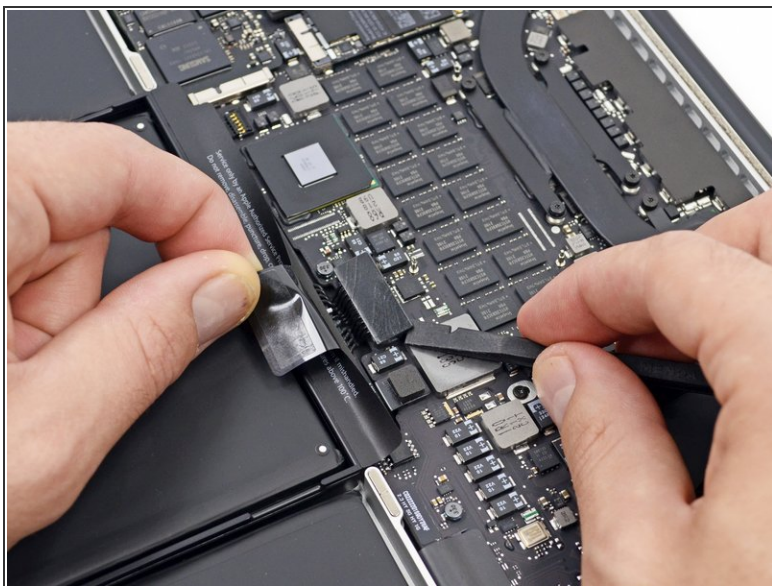
### 手順 4

- スパッツァーの平面側先端を使って、バッテリーコネクタの接続部分を基板上のソケットから真っ直ぐ引き上げます。
- バッテリーケーブルを後ろ側に折り曲げ、バッテリーコネクタがアクシデントで基板に接触しないように確認してください。

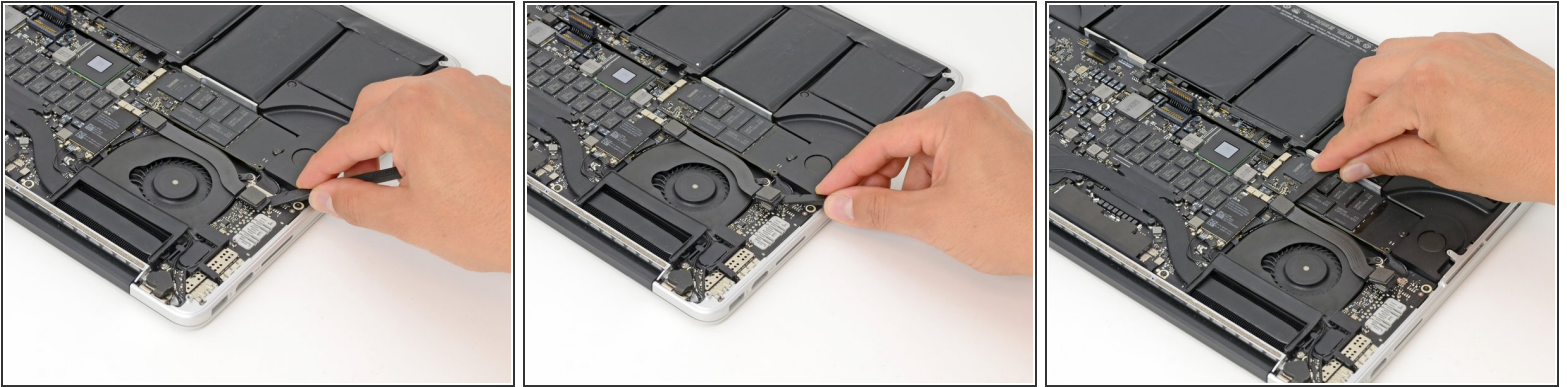
## 手順 5 — I/Oボードケーブル

- スパッジャーの平面側先端を使って、I/O ボードのケーブルをI/O ボード上のソケットからまっすぐ引き抜きます。
- 同じ方法で、I/OボードのケーブルをI/O ボード上のソケットから取り出します。
