# Nexus 5X ミッドフレームの交換

Nexus 5X に搭載されたミッドフレームを交換する方法です。

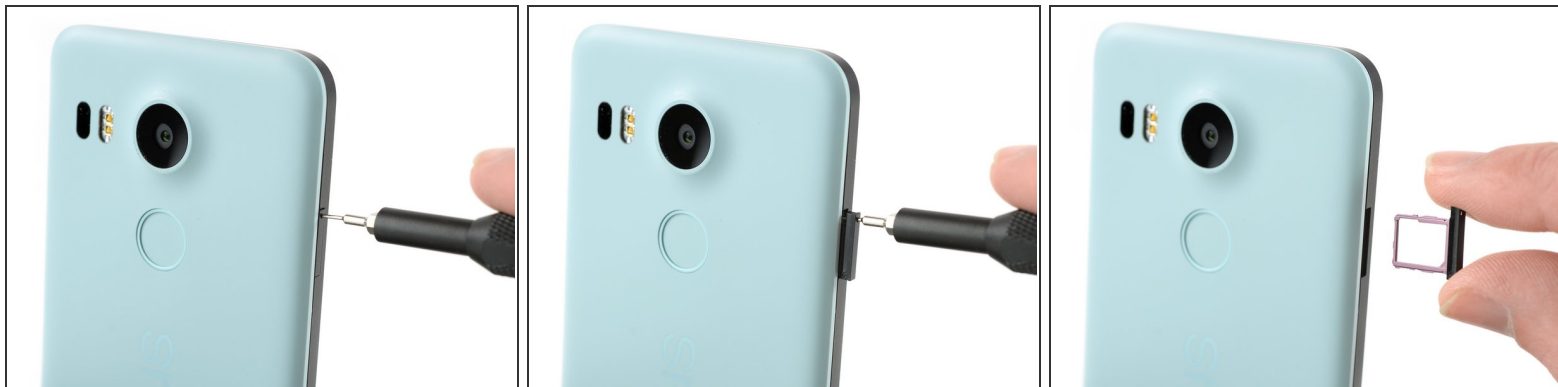
## 手順 1 — SIMカードトレイ

- SIMカード取り出し用ツールを使ってSIMカードトレイ上の穴に差し込みます。
- ツールを押し込むと、SIMカードトレイが外れます。
- SIMカードトレイを取り出します。

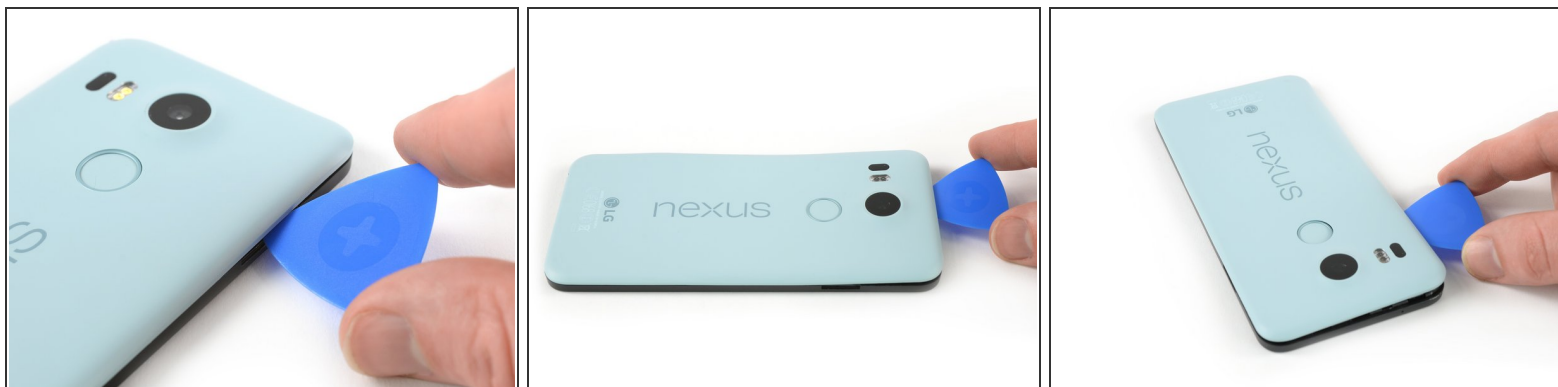
## 手順 2 — リアパネル

- SIMカードトレイスロットの開口部分にピックを差し込んで、リアパネルを固定している最初のプラスチック製クリップを外すため、横向きにピックを捻ります。
- 開口ピックをデバイス上部端に差し込み、スライドしながら、リアパネルを固定しているプラスチックのクリップを外します。

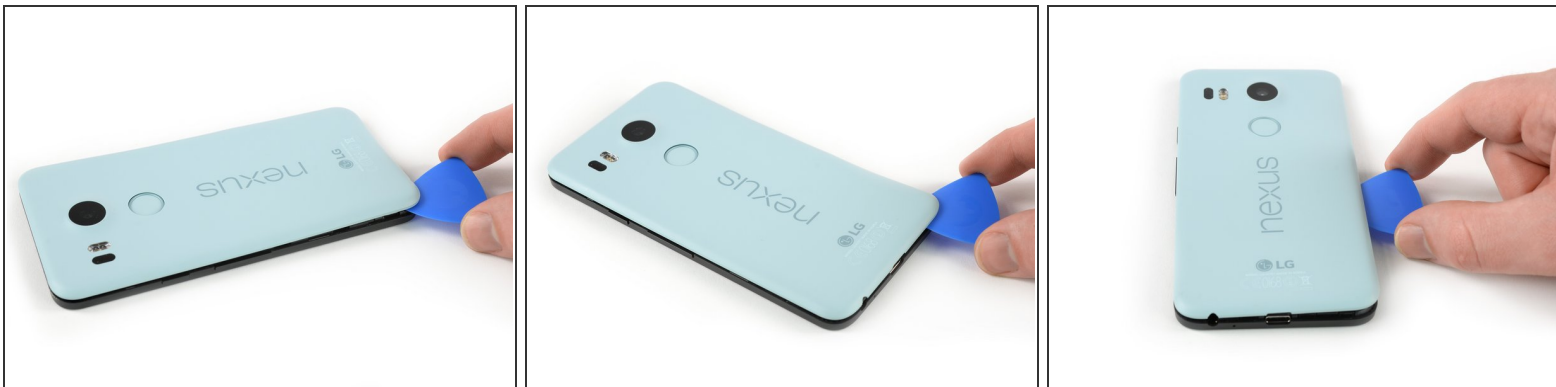
## 手順 3

- 続けて開口ピックをデバイスの各コーナー周辺にスライドさせて、リアパネルを固定しているクリップを全て外します。

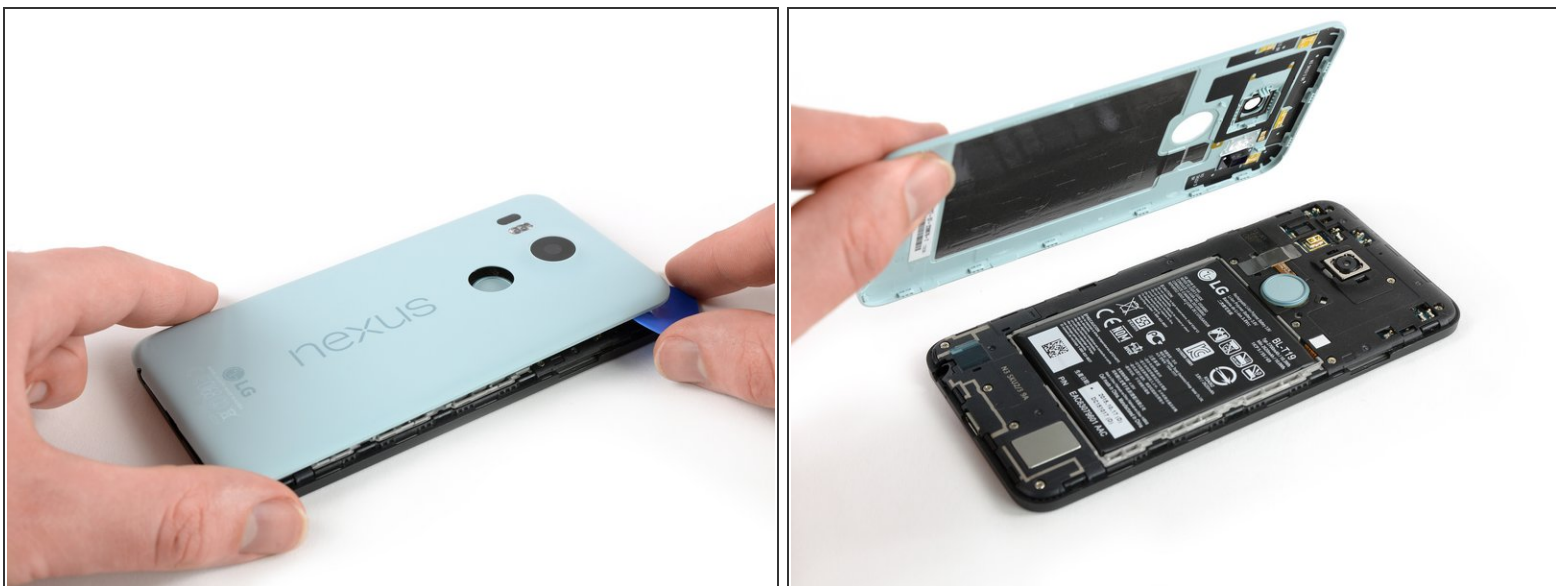
## 手順 4

- 開口ピックをわずかに斜めにひねり上げて、リアパネルを掴める程度まで開きます。
- 指紋認証センサーの隣に、さらに2つのプラスチック製クリップがあります。これらをリアパネルが解放されるまでゆっくりと外します。
- リアパネルを取り外します。

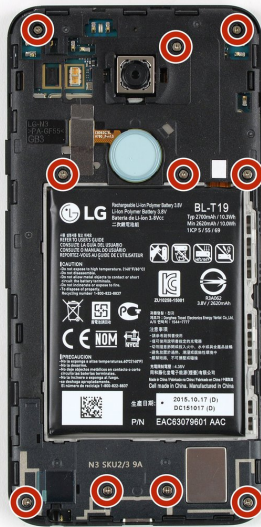
## 手順 5 — ミッドフレーム

- ミッドフレームを固定している3.6 mmプラスネジを10本外します。

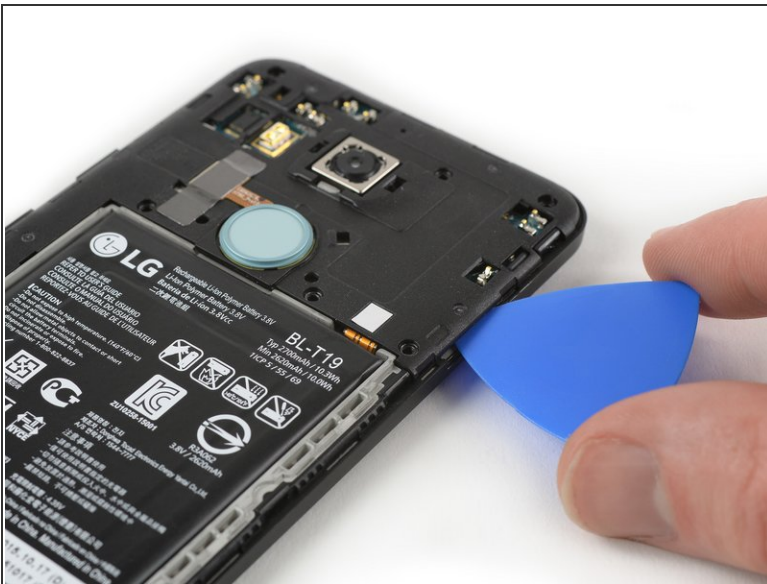
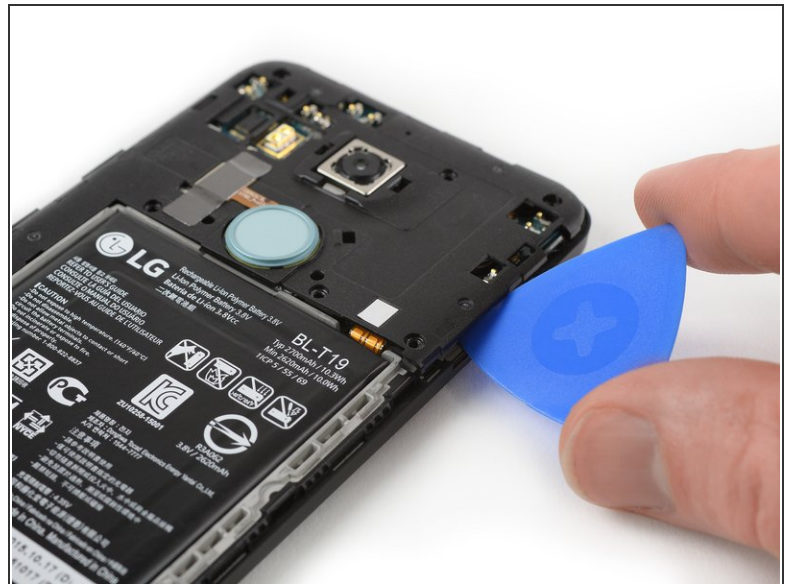
## 手順 6

- 開口ピックをSIMカードトレイのスロットに差し込み、ピックを斜めにひねりながら、プラスチックのクリップを外します。

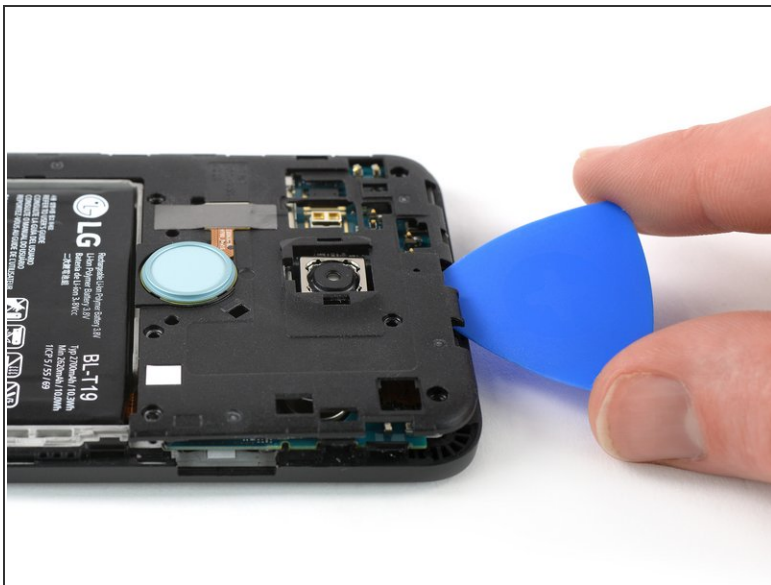
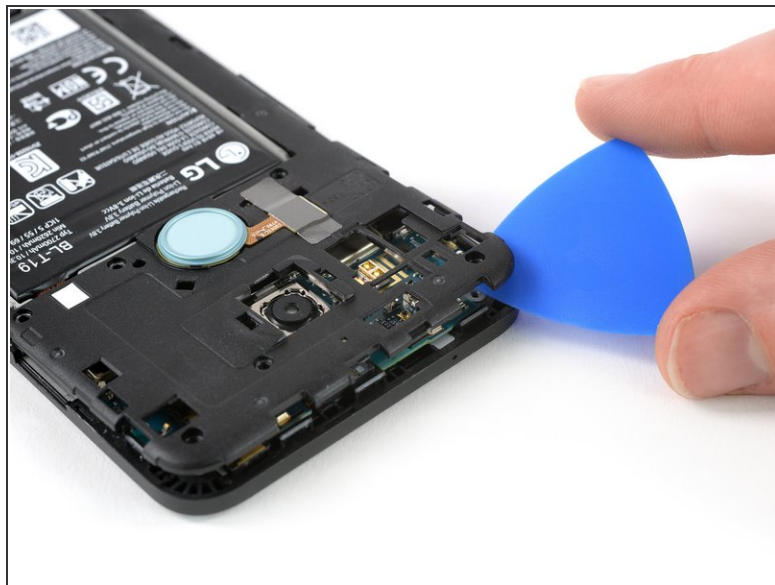
## 手順 7

- 続けて開口ピックをミッドフレーム上側周辺にスライドして、プラスチックのクリップを外します。

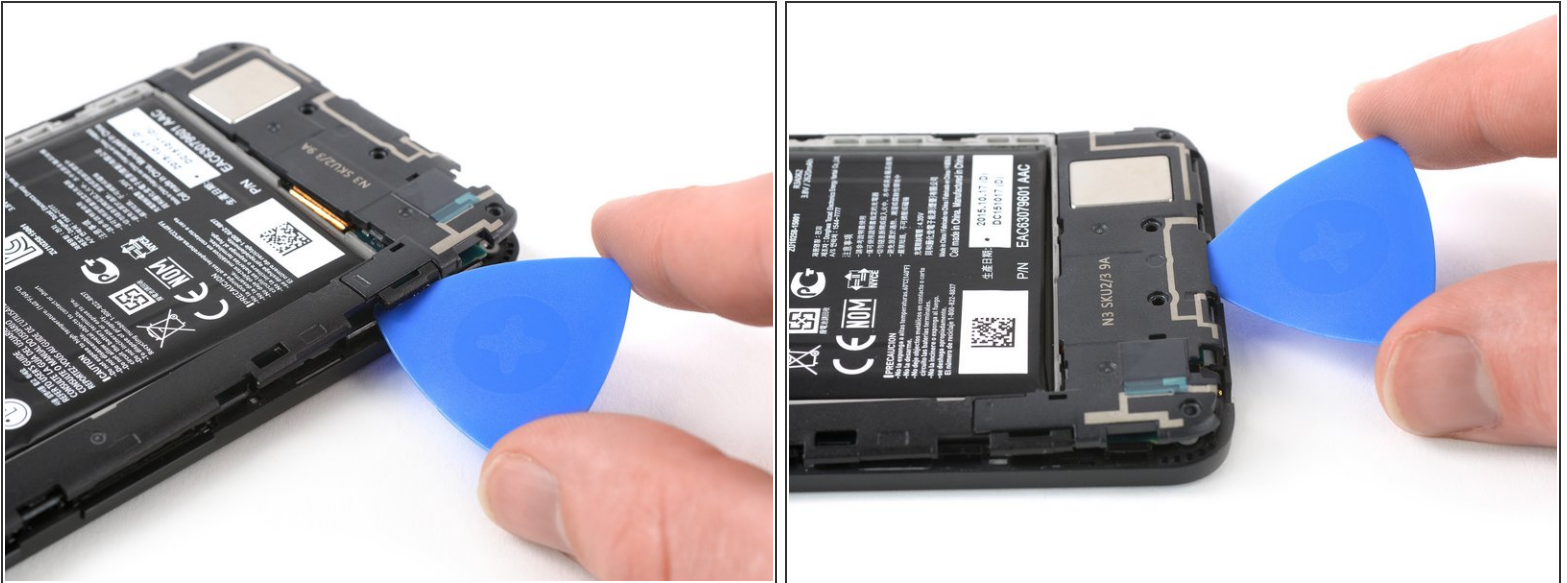
## 手順 8

- 開口ピックを使って、デバイス下側の端とミッドフレームの長辺側にスライドして、プラスチックのクリップを外します。

**⚠ 長辺側のクリップが外れているか確認してください。クリップが適切に外れていない場合、この作業でミッドフレームにダメージを与えてしまうことがあります。**

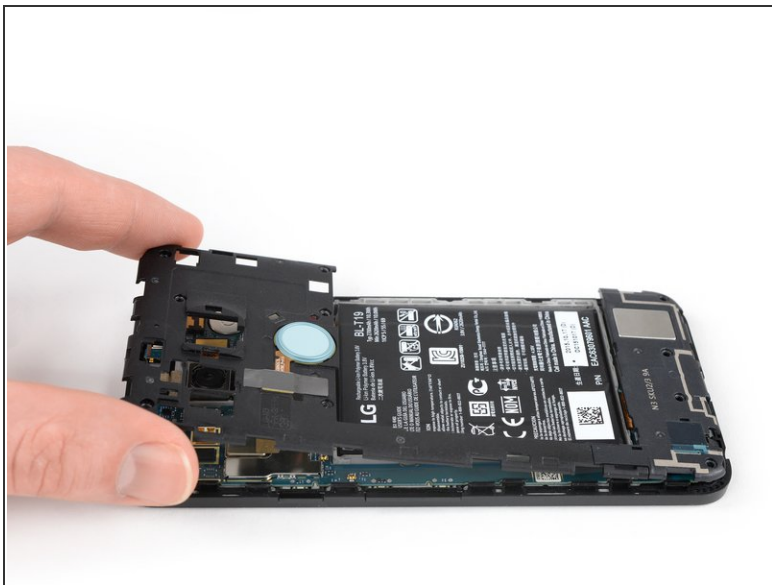
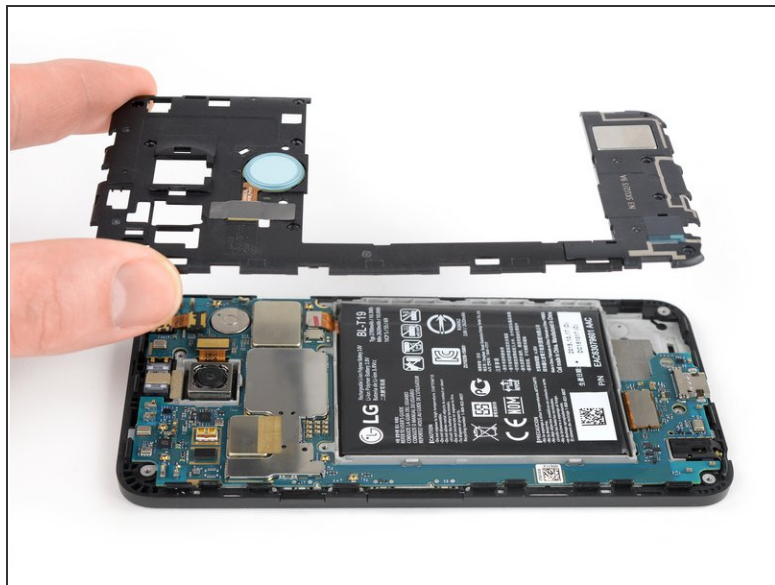
## 手順 9

- 全てのクリップが外れたか確認します。
- ミッドフレームを慎重に取り出します。
