# Xbox One SのIRブラスター交換

このガイドでは、IRブラスターを取り外して交換する方法を説明します。

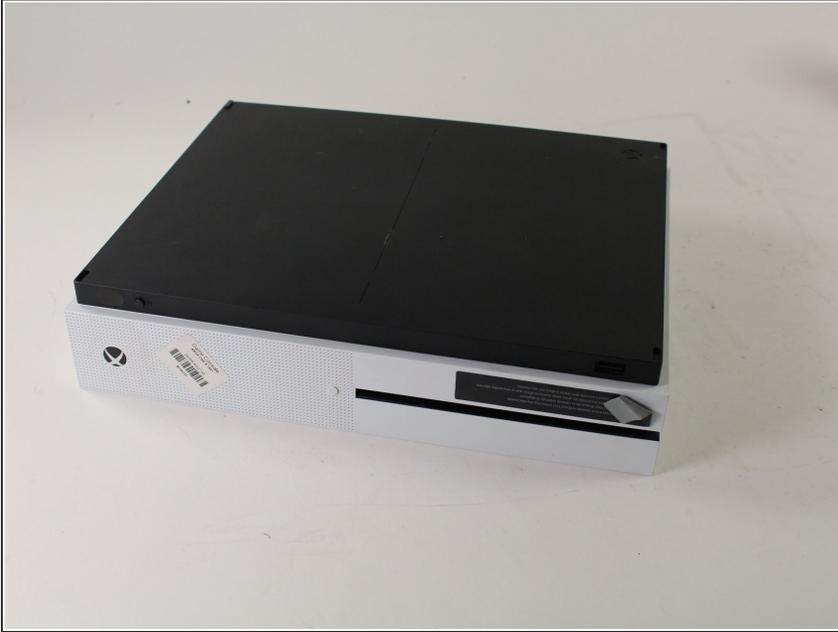
## 手順 1 — ケース

- Xbox One Sを裏返して、ケースの底部を上に向けます。

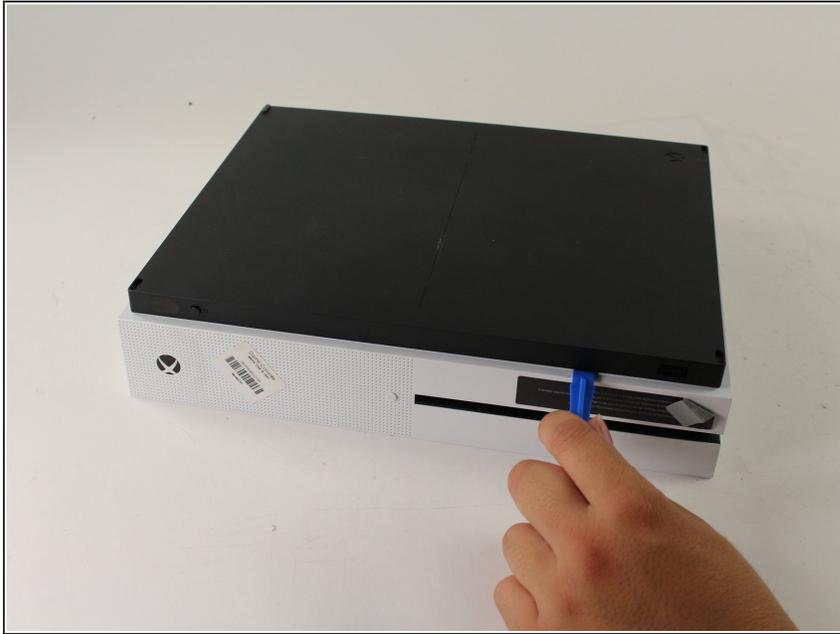
## 手順 2

- プラスチック製開口ツールを、底部ケースと格子状に穴が開いた上部との隙間に差し込みます。次に、この隙間でケースを固定しているクリップを探します。
- 開口ツールを使用してクリップを外します。黒いケースを底部側からこじ開けて外すのが最も簡単です。
- ⓘ ケースをこじ開けていると、パチンという音がします。底部を取り外すのにかなり苦労することもあります。
- ⚠ ケースから底部を取り外す際に、クリップを破壊してしまうことがあります。
- ⓘ まず隅にこじ開け用工具を差し込んでから、Xbox One Sの端に沿ってスライドさせる方法がお勧めです。最初の2、3か所のクリップが外れたら、カバーを持ち上げて残りのクリップの位置を確認します。

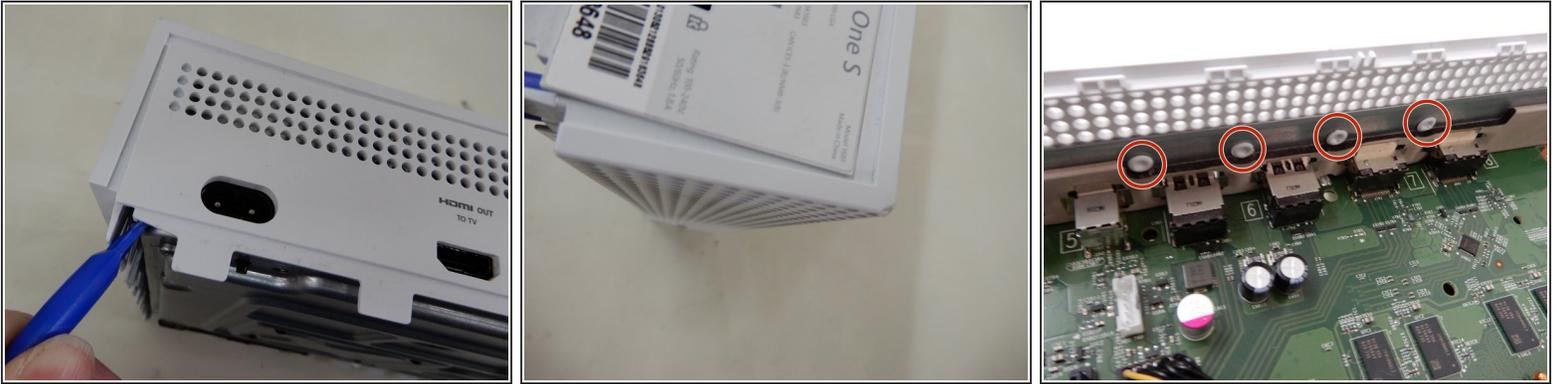
## 手順 5

- トップカバーとメタルケーシングの間に、プライング用ツールをゆっくりと差し込み、カバーを取り外していきます。
- ⓘ この作業は、内部のリベットを外部ケースからこじ開けなければならないため必須です。最後の画像は、ケースを所定の位置に固定している内部のリベットが丸で囲まれています。表示されたエリアを慎重にこじ開けると、ケースが外部ケースのサイドパネルから外れます。
- ⓘ 外部ケースの解体については手順7の画像を参照してください。

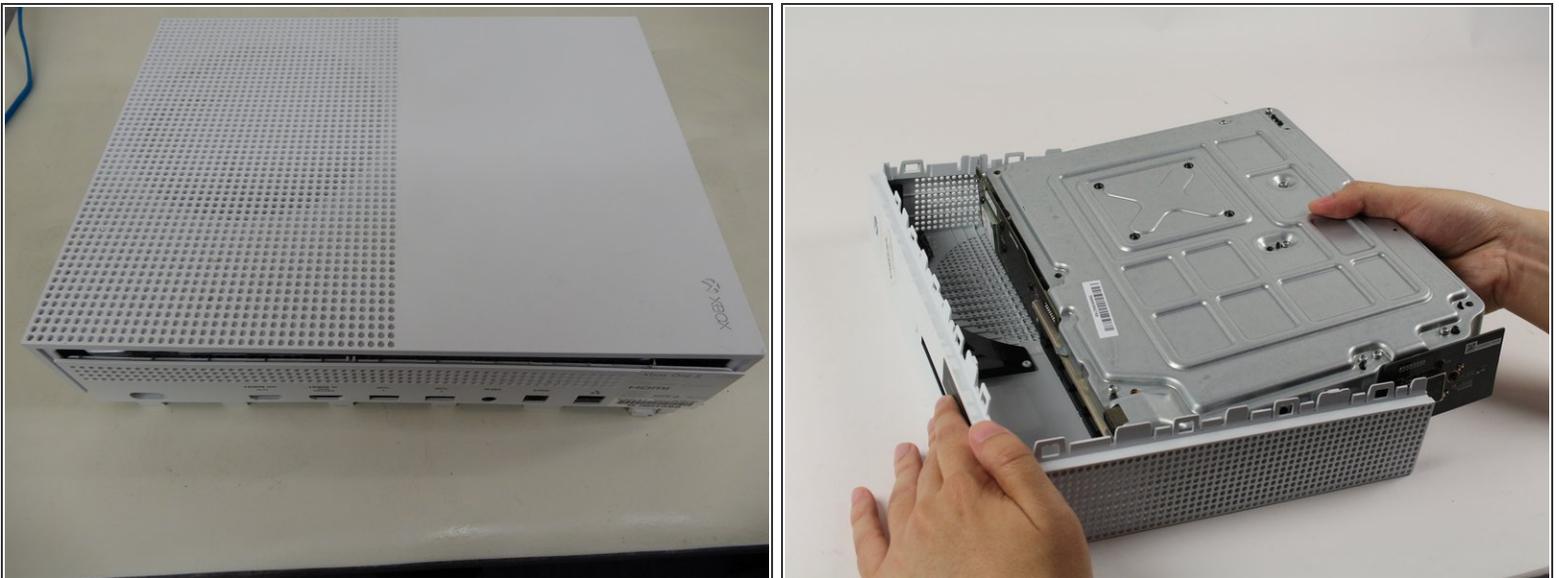
## 手順 6

- 適切な方法で、慎重にインナーケースをアウターケースから分離します。

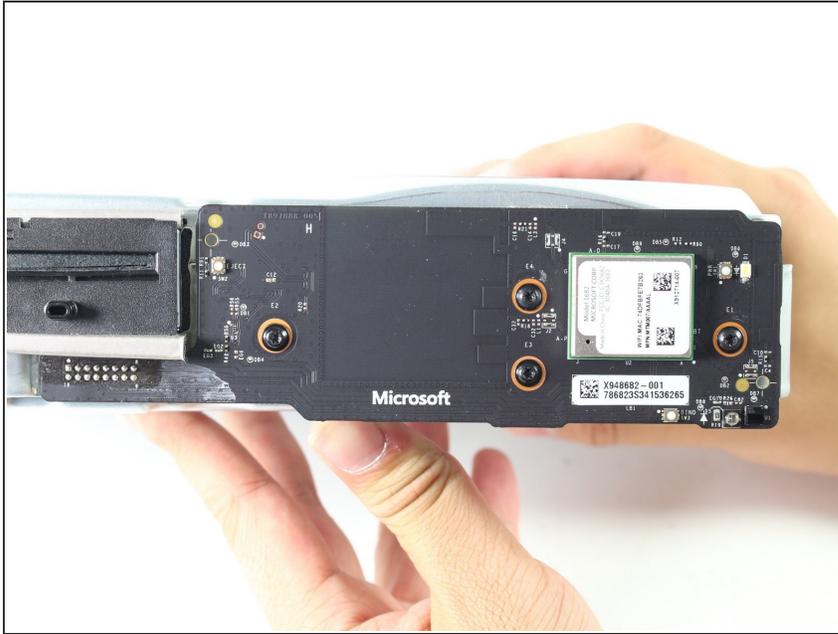
## 手順 7 — IRブラスター

- IRブラスターは、インナーケースのいずれかの側面にあります。ディスクドライブの隣、ファン付近に取り付けられています。

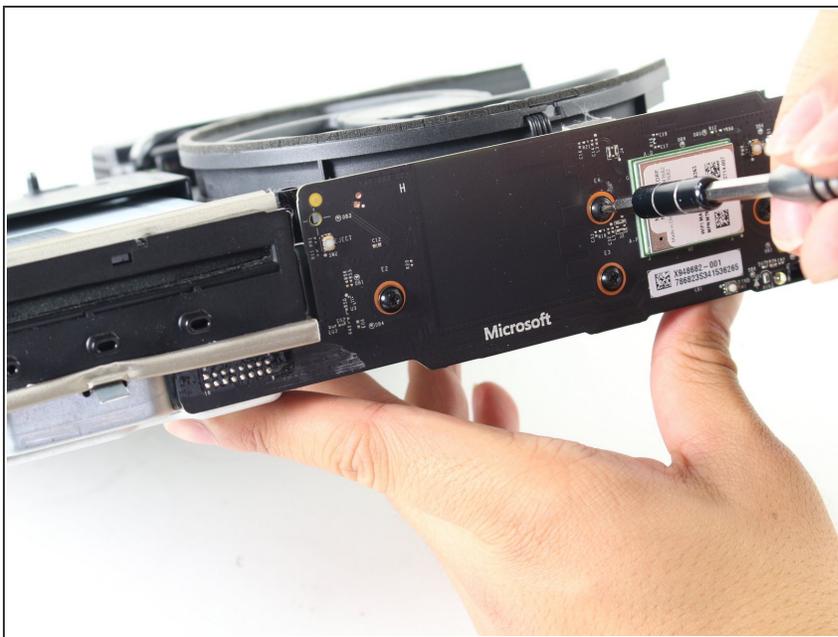
## 手順 8

- トルクスT8ドライバーを使用して、オレンジの円で囲まれた15 mmのネジ4本を取り外します。
- ネジを取り外したら、IRブラスターをケースから慎重に取り外します。
